1. Obiekt

D O M ul. Grunwaldzka nr 26

1 poł. XIX w.

B A R C Z E W O

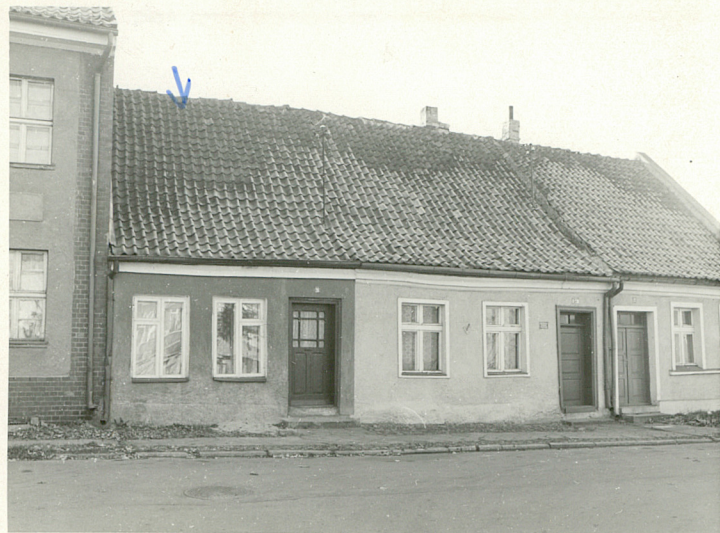
Dom usytuowany kalenicą w zwartej zabudowie południowej
pierzei ulicy Grunwaldzkiej.

Elewacja frontowa trójosiowa z dwoma prostokątnymi otworami
okiennymi i jednym prostokątnym otworem drzwiowym. Pod okapem
profilowany gzyms wieńczący. Ściany boczne przylegają do sąsied-
nich budynków, ściana tylna częściowo przysłonięta dobudówką
o charakterze gospodarczym.

Dach dwuspadowy.
