1. Obiekt

KAMIENICZKA ul. A. Mickiewicza nr 8

2 poł. XIX w.

BARCZEW O

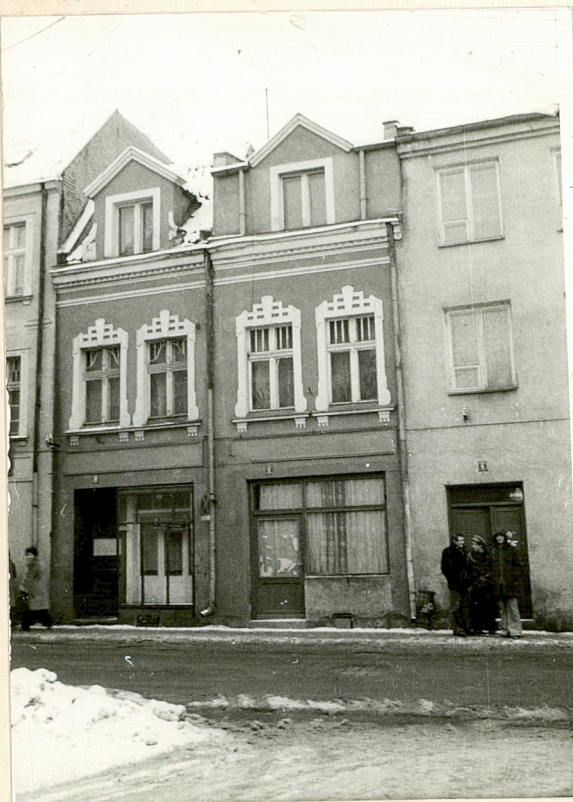
BARCZEW O
MICKIEWICZA
1:250

Budynek usytuowany w zwartej zabudowie zachodniej pierzei ulicy Mickiewicza.

Założony na planie wydłużonego prostokąta, trójtraktowa. Dwukondygnacyjna, podpiwniczona. Komora piwniczna zbudowana z kamienia i cegły, sklepiona pełną beczką. Na parterze od frontu mieści się sklep, a od dziedzińca mieszkanie z wejściem w lewej bocznej ścianie przez sień kamieniczki nr 10.
