1. Obiekt

BUDYNEK GOSPODARCZY

spichrz plebaniski

DROGOSZE

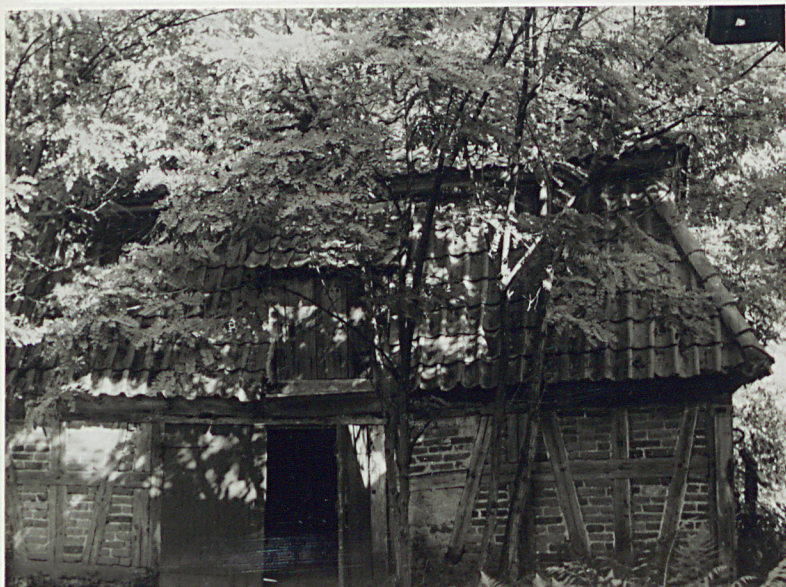
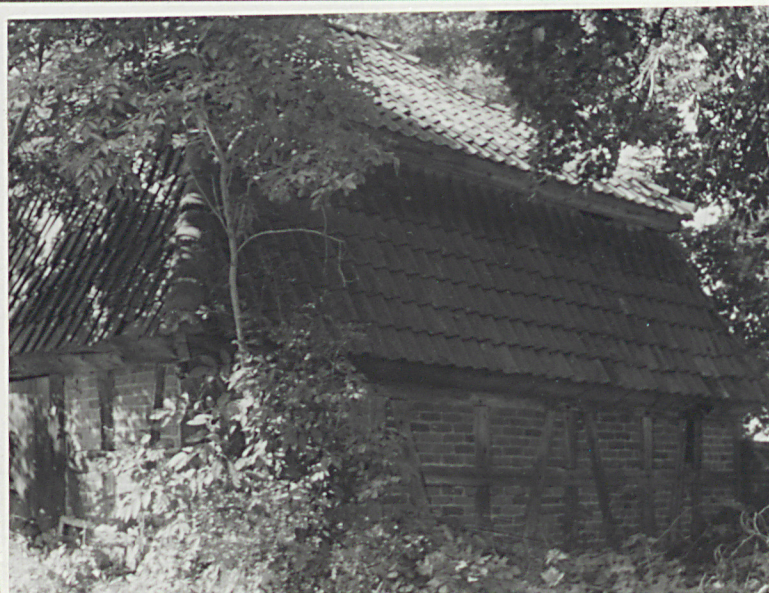
sytuacja: budynek położony w bezpośrednim sąsiedztwie plebanii, na wsch od niej i zajmuje półn-zach narożnik ogrodu warzywnego, swą ścianą wschodnią stykając się murem otaczającym teren kościoła od strony pd.

materiał: ściany o konstrukcji ryglowej wypełniane cegłą na zaprawie wapiennej, belki łączone na nakładkę i kołkowane, więźba dachowa krokwiowo-stolcowa, strop nad pomieszczeniem belkowy, nagi, dach kryty dachówką ceramiczną esówką, posadzka cementowa, wrota dwuskrzydłowe, deskowo-szponowe na zawiasach pasowych, okna krosnowe, podwójne.

rzut: budynek założony na planie zbliżonym do kwadratu, wtórnie przedzielony ścianką z desek

bryła: zwarta, budynek parterowy, nakryty dachem uskokowym, w dolnej połaci, nad wejściem, kwadratowe wejście ma stryszek.

elewacje: z widocznym rysunkiem belek i słupów, w elewacji frontowej na osi szerokie wejście zamykane na wrota, w bocznej od ogrodu dwa okna, prostokątne. brak jakichkolwiek instalacji

14. Kubatura 118 m ³	15. Powierzchnia użytkowa 54 m ²	16. Przeznaczenie pierwotne gospodarcze	17. Użytkowanie obecne gospodarcze
18. Prace budowlane i konserwatorskie, ich przebieg i dokumentacja (po 1945 r.)		19. Stan zachowania (fundamenty, ściany zewnętrzne, ściany wewnętrzne, sklepienia, stropy, konstrukcje dachowe, pokrycie dachu, wyposażenie i instalacje) stan budynku zły, zawilgocona, w wielu miejscach zniszczona podwalina, rozpoinowanie i ubytki wyprawy ceglanej dach nieuszczelny, strop zawilgocony, drzwi i okna zniszczone	
20. Najpilniejsze postulaty konserwatorskie Budynek wymaga natychmiastowego remontu w pełnym zakresie
