1. Obiekt

KUŹNIA- Zespół zabudowy stajni

DROGOSZE

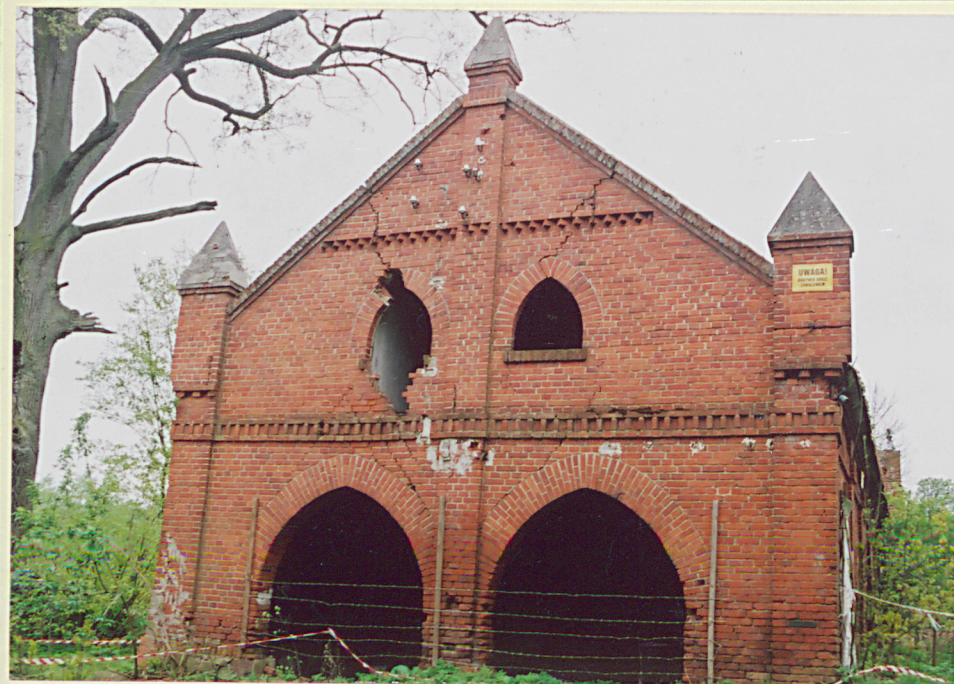
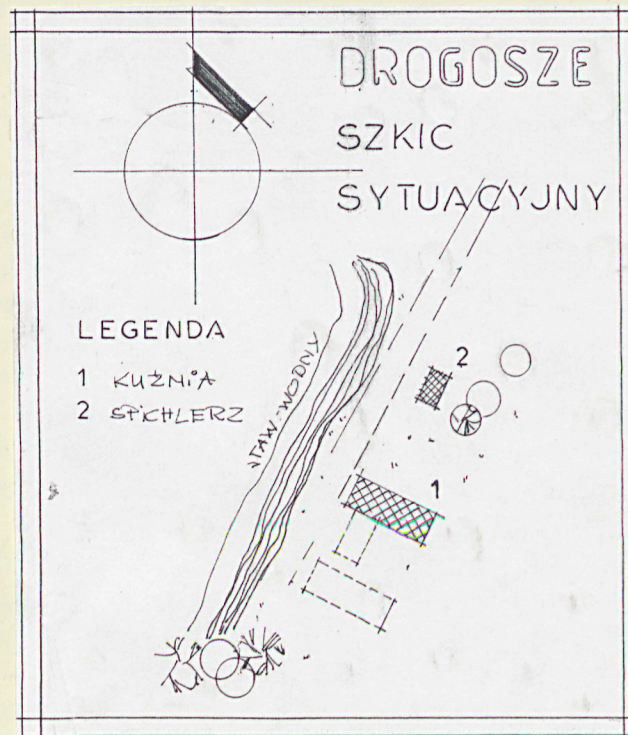
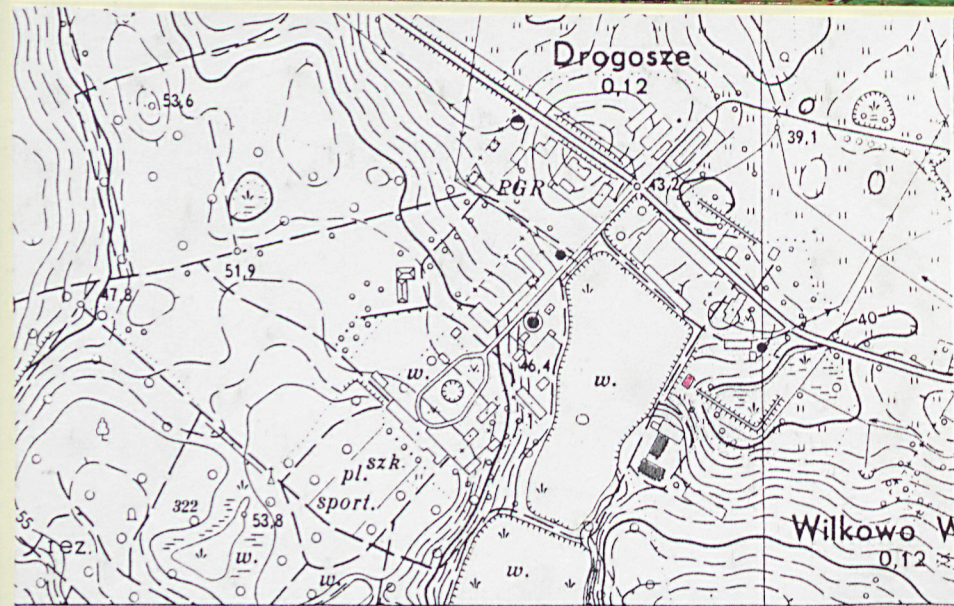
Stan techniczny zły. Ubytki w pokryciu dachu były przyczyną zamakania stropów. Strop przegnił i zapadł się nad częścią pomieszczenia kuźni. W podcieniu częściowy brak stropu, zniszczone schody. Ściana szczytowa z wyraźnym pionowym pęknięciem w elewacji. W otworach okiennych brak szklenia. Cały budynek kwalifikuje się do remontu.

Obiekt popadł w ruinę, ale nadal kwalifikuje się do remontu. Należy wpisać obiekt do rejestru zabytków, sprzedać właścicielowi, który niezwłocznie przystąpi do remontu. Należy wykonać niezbędną dokumentację przedprojektową

: inwentaryzację konserwatorską, ekspertyzę mykologiczną, konstrukcyjną. Następnie należy wykonać projekt budowlany

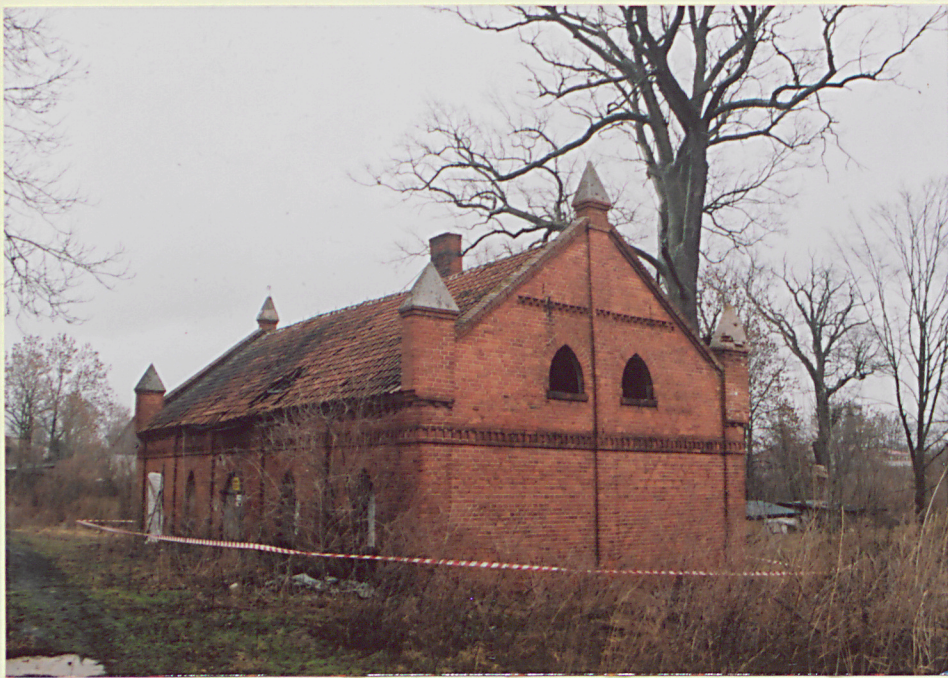
3

1. Widok na elewację frontową.
2. Widok na elewację pn- wsch.
3. Widok na elewację pdn- zach.
4. Widok na elewację pn- zach.
5. Fragment fryzu i gzyms podokapowy.
6. Drzwi w podcieniu.
7. Podcień. Fragment schodów na poddasze.
8. Pomieszczenie kuźni.
9. Palenisko.
10. Widok na wieżbę dachową z pomieszczenia na parterze.

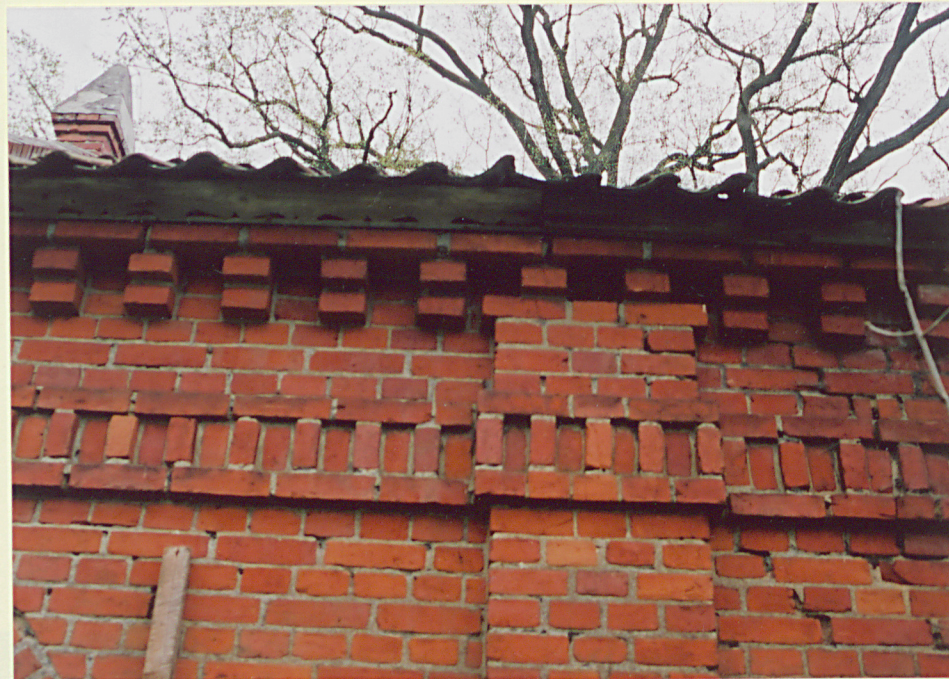
5

ELEWACJE; o wystroju neogotyckim. Ściany szczytowe dwu- osiowe. Ściany dłuższe trój i pięcioosiowe. Otwory ostrołukowe. Od frontu podcień tworzą dwie ostrołukowe arkady oparte na ceglanych słupie po środku. Elewacje artykułują podziały horyzontalne za pomocą pilastrów, zdoł fryz z cegły ułożonej główką, gzyms podokapowy z cegły, naśladowy konsolę. W ścianach szczytowych fryz z cegły ułożonej rombem skośnym. Ściany szczytowe wieńczą sterczyny przykryte stożkowymi daszkami.

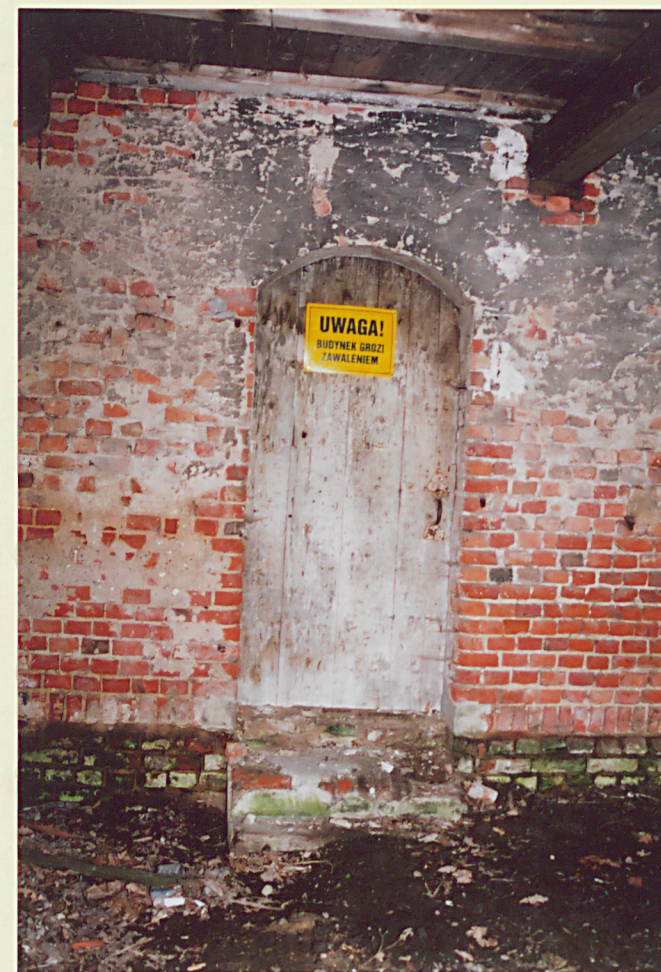
6

Drzwi: wrota dwuskrzydłowe, deskowe, ostrołukowe, w elewacji bocznej. Okucia zewnętrzne pasowe. W podcieniu drzwi jednoskrzydłowe, deskowe. Drzwi osadzone na zawiasach czopowych. Klamka- uchwyt ozdobnie kuta.

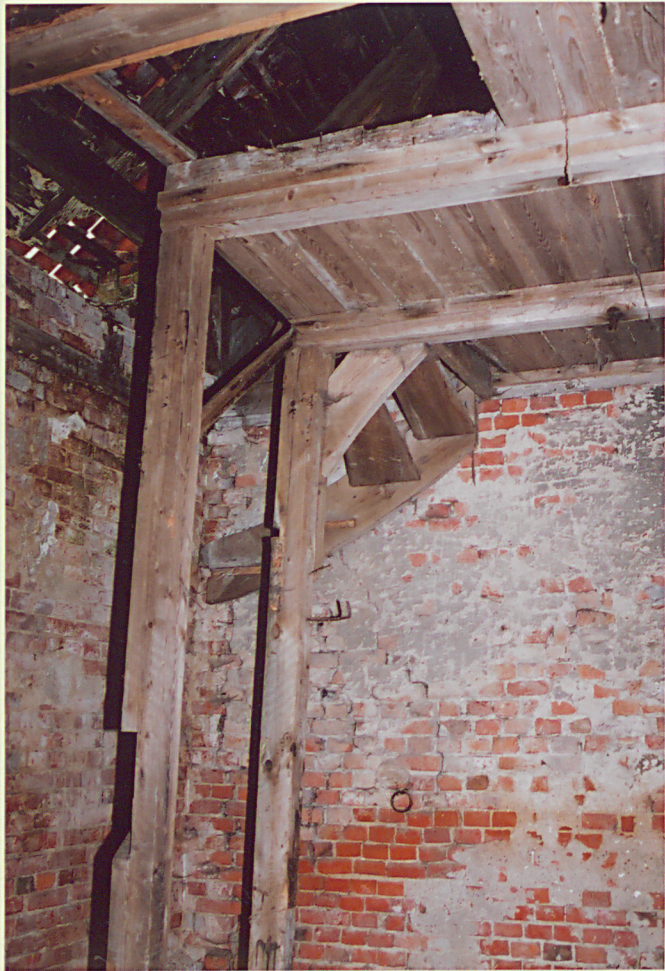
7

Schody: w podcieniu konstrukcji drewnianej, zabiegowe, drabiniaste, zachowane w górnym fragmencie.

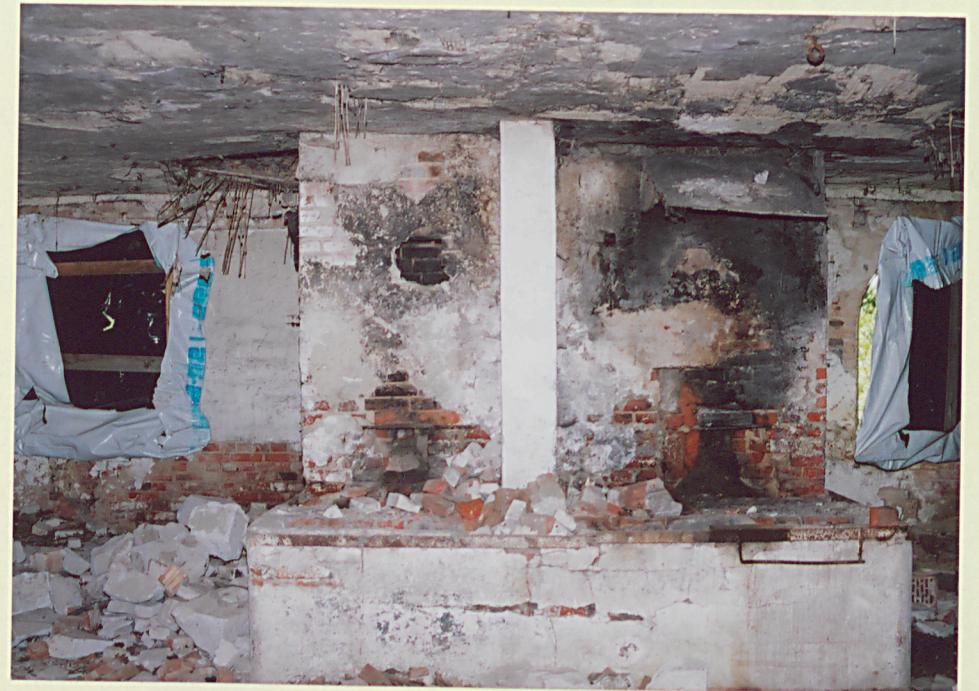
9

Kominy: po środku pomieszczenia palenisko murowane z cegły nad którym komin.

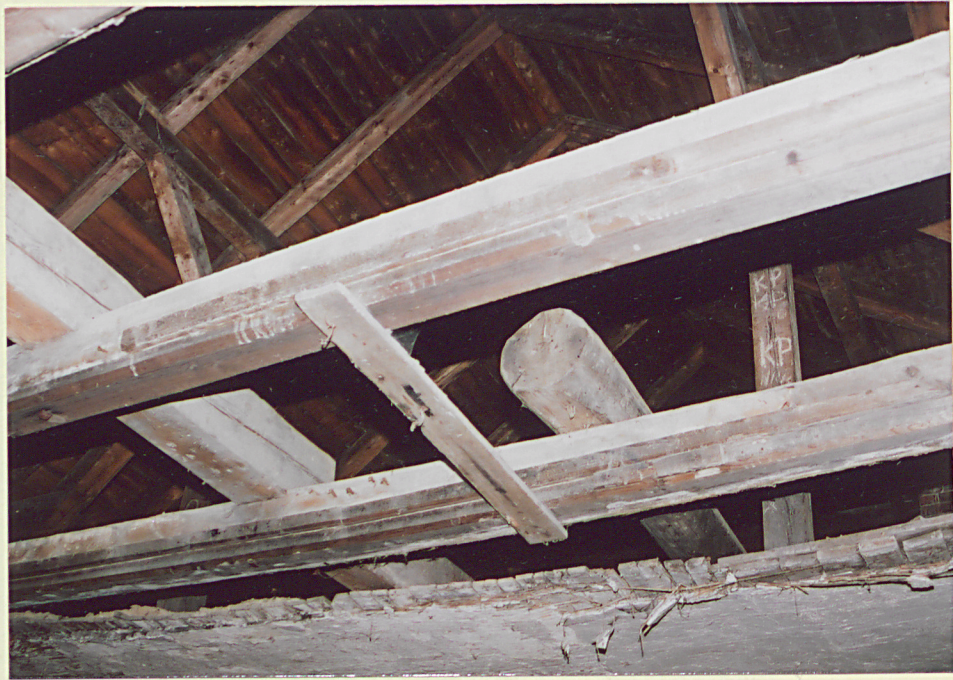
10

Wieżba dachowa: konstrukcja o ustroju krokwiowo- płatwiowym oparta na dwu rzędach słupów. **Dach:** dwuspadowy kryje użytkowe poddasze. Pokrycie dachu dachówka ceramiczna holenderka na deskowaniu.
