KOŚCIÓŁ PARAFIALNY P.W. ŚW. ANNY

k. XIV, ok. 1500, 1650

MOŁTAJNY

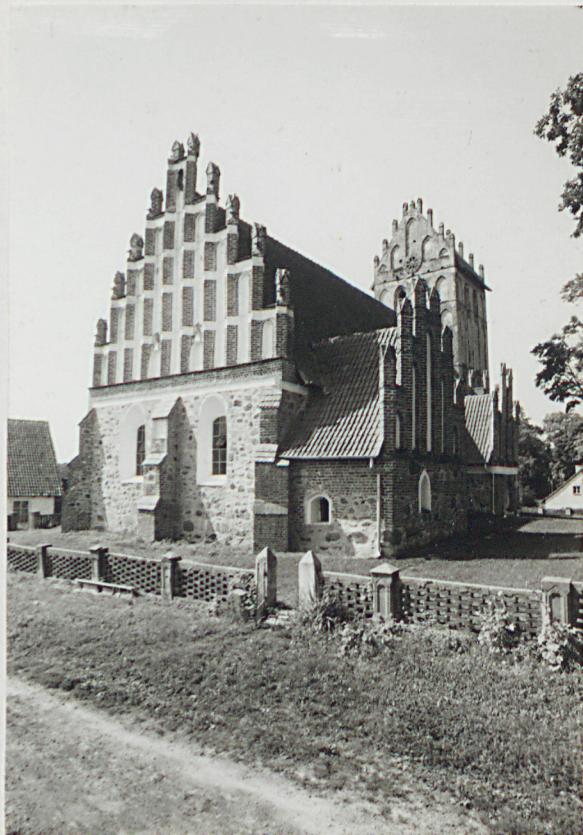
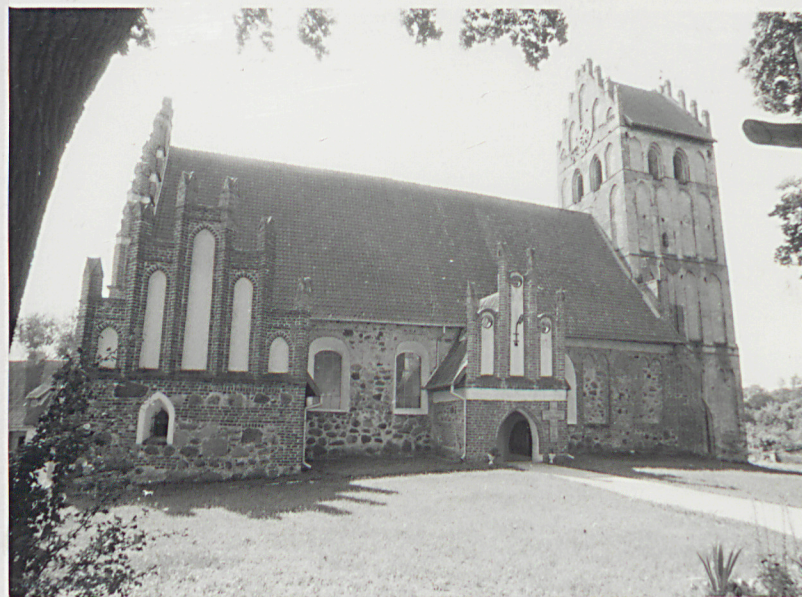
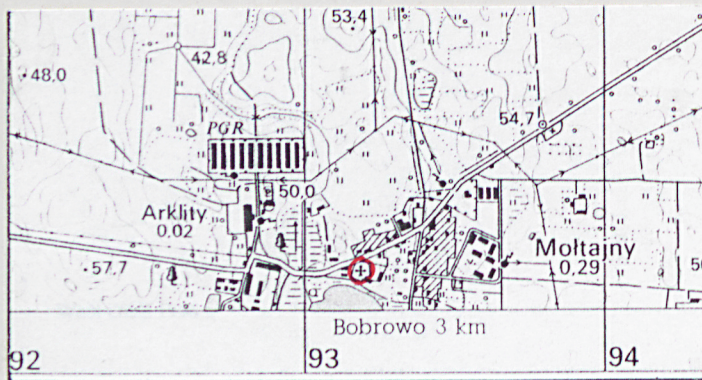
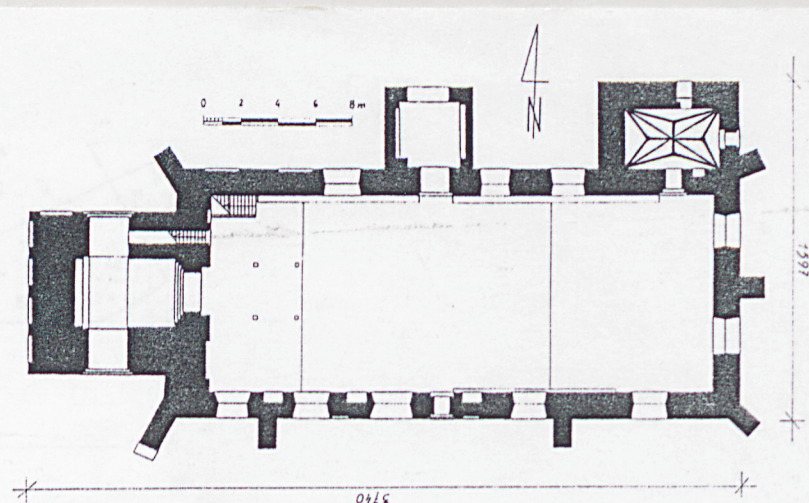
11. Zdjęcia, rzut, przekrój, sytuacja, orientacja

materiał: Ściany murowane z cegły gotyckiej z dużym udziałem kamienia polnego, w najstarszych partiach wyłącznie kamienne do wys. okien. Glify okienne, opaski, blendy, fryzy tynkowane, poza tym ślady tynkowania na wieży/z 1650/. Ściany wewnętrzne z pobiałą wapienną z resztkami gotyckich polichromii. Nawa nakryta drewnianą beczką, podobna w kruchcie półn., oparta na łuku koszowym, w zakrystii kopulaste sklepienie gwiaździste, ośmiodzielne, w kruchcie pod wieżą strop drewniany tynkowany. Wieżba drewniana krokwiowo-stolcowa, na wieży konstrukcja słupowa. Dachy kryte dachówką ceramiczną esówką, w nawie i kruchtach posadzki cementowe, w zakrystii podłoga drewniana, schody na emporę muzyczną drewniane, jednobiegowe z balustradą, na wieżę murowane w grubości ściany ze stopniami drewnianymi. W oknach współczesne oszklenie w metalowych ramiakach, portale zewnętrzne ostrołukowe z uskokowym profilem, do zakrystii zamknięty półkoliście, tynkowany. Drzwi deskowo-szponowe na zawiasach pasowych - przy wejściu zach od nawy zachowane otwory po belce ryglującej.

rzut: Kościół jednawowy na rzucie wydłużonego prostokąta, bez wyodrębnionego prezbiterium, z nieco węższą kwadratową w planie wieżą od zachodu. Na osi poprzecznej, od strony półn., dobudowana kwadratowa w rzucie kruchta a w narożniku półn-wsch prostokątna zakrystia.

bryła: zwarta nakryta wysokim dachem dwuspadowym z akcentem czterokondygnacyjnej wieży z dwuspadowym dachem ze szczytami równoważonej od strony wch. wysokim masywnym szczytem sterczynowym. Niższe kruchta i zakrystia z dachami dwuspadowymi poprzecznymi do osi kościoła z wysokimi szczytami sterczynowymi.

14. Kubatura 3200 m <sup>3</sup>	15. Powierzchnia użytkowa 300 m <sup>2</sup>	16. Przeznaczenie pierwotne sakralne	17. Użytkowanie obecne sakralne
18. Prace budowlane i konserwatorskie, ich przebieg i dokumentacja (po 1945 r.) W l. 1981-82 wymiana pokrycia dachów a w 1987 stolarki drewnianej okiennej na metalową		19. Stan zachowania (fundamenty, ściany zewnętrzne, ściany wewnętrzne, sklepienia, stropy, konstrukcje dachowe, pokrycie dachu, wyposażenie i instalacje) stan zachowania murów nawy i dachu dobry natomiast b.zły stan murów wieży-pęknięcia ścian na wysokość dwu kondygnacji, liczne wykruszenia i ubytki	
20. Najpilniejsze postulaty konserwatorskie Niezbędne podjęcie prac zabezpieczających mury wieży.
