Kościół p.w. Matki Boskiej Anielskiej /filia par. Momajny/

MOLTAJNY /Molteinen/

31. Szkic sytuacyjny, plan schematyczny, uwagi opisowe, fotografia

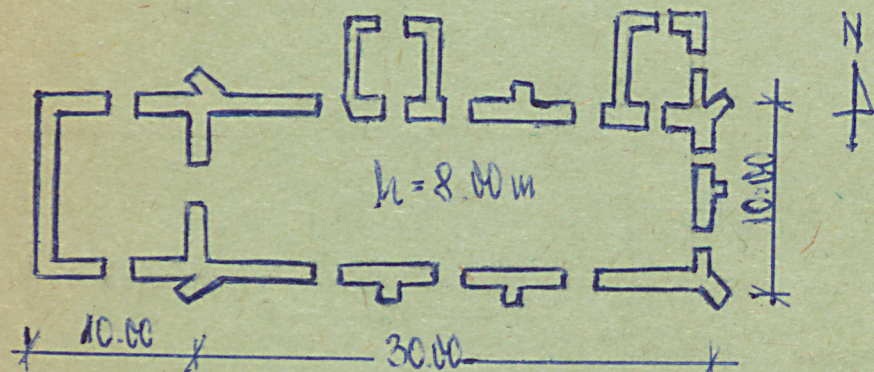
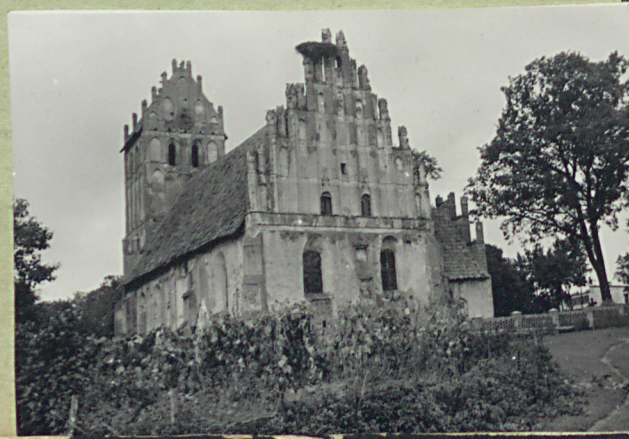
Kościół wzniesiony z kamienia i cegły na rzucie prostokąta bez wyodrębnionego prezbiterium silnie oszkarpowany z dużą słabo wyodrębnioną wieżą od zach. oraz kruchtą i zakrystią od płu. Wieża rozczłonkowana blendami i zwieńczona sterczynowymi szczytami posiada w przyziemiu przejazd na oś płu-płd. Korpus nawowy ozdobiony 9 osiowym podzielonym gzymsami na 5 kondygnacji szczytem sterczynowym. Wnętrze salowe kryte drewnianą kolebką. Zakrystia posiada sklepienie gwiaździste.
