1. Obiekt

KAMIENICZKA

1-ga poł XIXw.

4. Adres 11-010 Barczewo
ul. Mickiewicza 26a/26b

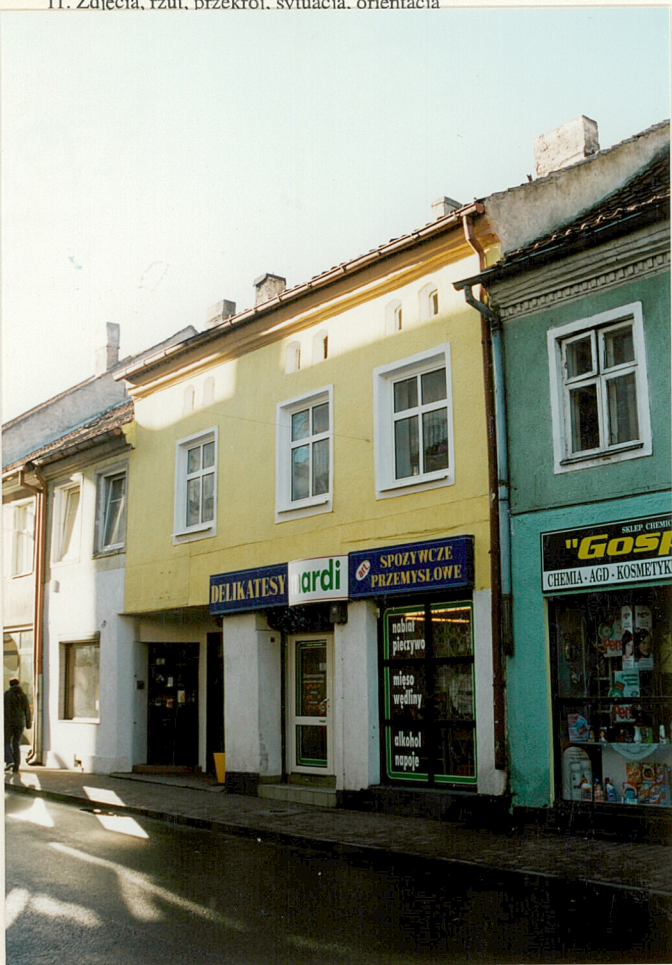
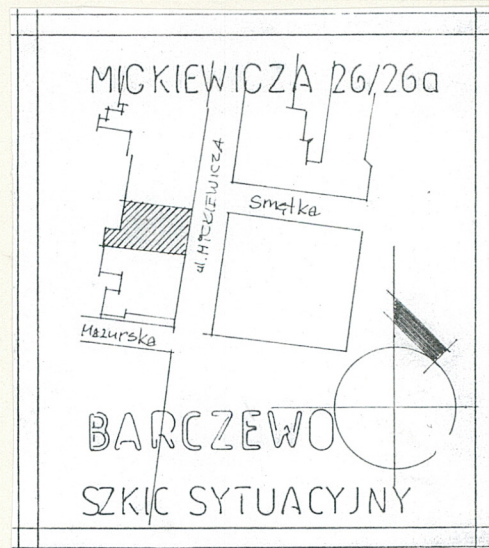
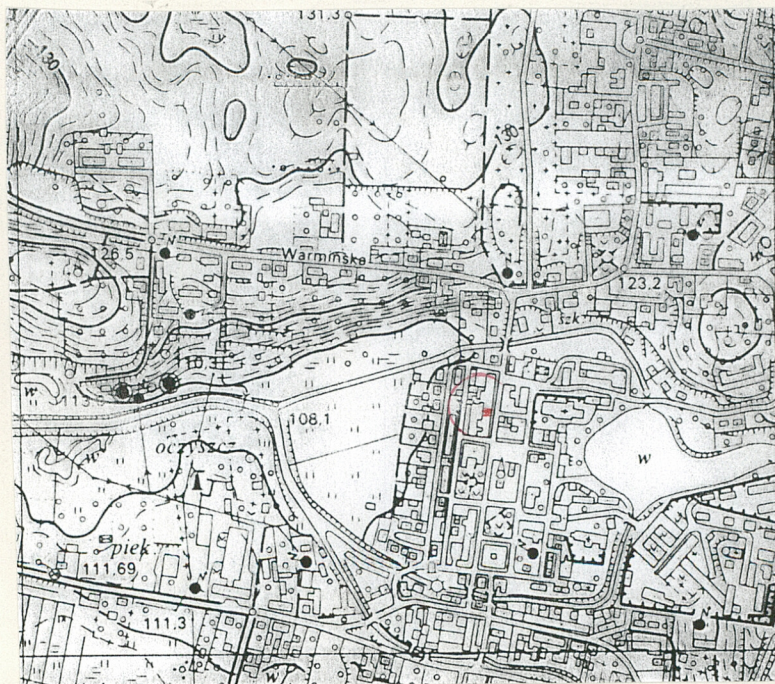
11. Zdjęcia, rzut, przekrój, sytuacja, orientacja

SYTUACJA: Budynek mieszkalny usytuowany w ciągłej zabudowie ulicy przyrynkowej w pn- zach części miasta, zwrócony kalenicowo do ulicy Adama Mickiewicza. Posadowior na prostokątnej wąskiej parceli. Elewację frontową wschodnią oddziela od ulicy wąski chodnik. Od strony elewacji tylnej prostokątna parcelę wypełnia niewielkie podwórze które kończy się budynkiem gospodarczym usytuowanym kalenicowo do równoległej ulicy Cichej. Do obu elewacji szczytowych przylega zwarta zabudowa mieszkalna z usługami w przyziemiu.

MATERIAŁ I KONSTRUKCJA: budynek murowany z cegły ceramicznej, na zaprawie wapiennej piaskowej, obustronnie tynkowany. Fundamenty z kamieni polnych. Budynek posiada dwie piwniczka, których układ potwierdza istnienie dwu kamieniczek, które zostały połączone w wyniku ostatniej przebudowy. Piwnice sklepione są dostawioną do ścian magistralnych ceramiczną kolebą. Sklepienie piwnic, podobnie jak korytarze prowadzące do piwnic wykonane zostały wtórnie o czym świadczy użyty materiał. Istnienie dwu odrębnych budynków potwierdza pokrycie w postaci dwu odrębnych dachów. Nad częścią trójosiową znajduje się dach dwuspadowy, którego połąć od strony ulicy pokryta jest dachówką ceramiczną. Natomiast połąć od strony podwórka eternitem. Nad częścią dwuosiową znajduje się odrębny dwuspadowy dach, o wyżej umieszczonej kalenicy od sąsiedniej, kryty w całości dachówką ceramiczną holenderką. Stropy drewniane belkowo- deskowe z podsufitką tynkowaną na trzcinie. W poddaszach kominy zbiorcze. Podłogi deskowe, w sieni posadzka cementowa. Schody do piwnicy murowane z cegły i pokryte zaprawą cementową. Prowadzące na drugą kondygnację schody drewniane jednobiegowe, deskowe, policzkowe. Balustrada schodów z drewnianych prostych szczeblin zakończona słupkiem pozbawionym detalu. Pochwył profilowany. Więźba dachowa odrębna dla każdej części budynku. Drewniana konstrukcji krokwiowo- stolcowej oparta na ścianie kolankowej nad częścią trójosiową budynku. Drzwi: frontowe jedno skrzydłó ramowo- płycinowe, proste bez detali zdobiących, nadproże przeszklone. Stolarka okienna współczesna, okna PCV w części których zastosowano podział szczeblinami charakterystyczny dla stolarki historycznej. W elewacji tylnej części B zachowane okna tzw. "polskie", bez zdobień.

RZUT: budynek wzniesiony na planie wydłużonego prostokąta. Złożony z dwu scalonych rzutów. Część A nieco wysunięta od części B w stronę podwórka. W przyziemiu dwutraktowy układ wnętrza z wspólną sienią przelotową na osi.

BRYŁA: zwarta, dwu- kondygnacyjowa, kryta dwu oddzielnymi dwuspadowymi dachami.

ELEWACJE: frontowa 5- osiowa 3+2 mieszcząca drzwi wejściowe na osi. W przyziemiu elewacji frontowej wtórnie wykonane otwory drzwiowe zmieniły wygląd elewacji. Na elewacjach brak detali architektonicznych zdobiących elewacje poza skromnymi opaskami i uskokowym gzymsiem wieńczącym. W przyziemiu nieudolnie wykonane witryny różnicowane drzwi.

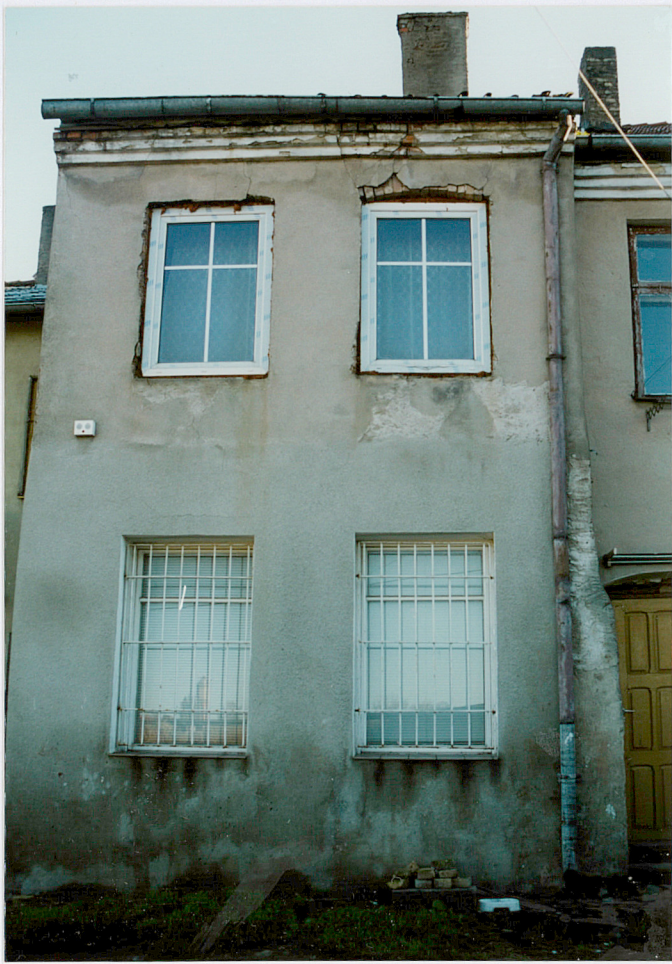
5

- 1.- 2 Widok na elewację frontową od strony ulicy.
3. Drzwi w elewacji frontowej.
4. Widok na elewację tylną, od strony podwórza.
5. Widok od strony podwórza, część budynku pokryta wyższym dwuspadowym dachem o oddzielnej kalenicy od pozostałej niższej części budynku.
6. Zachowana stara stolarka okienna, w niższej części budynku.
7. Piwnice, sklepienie kolebką. Widoczna zamurowana część piwnic.
8. Schody w sieni.
9. Kominy na poddaszu budynku.
