KAMIENICZKA

1-ga poł XIXw.

BARCZEWO

11-010 Barczewo
ul. Mickiewicza 27

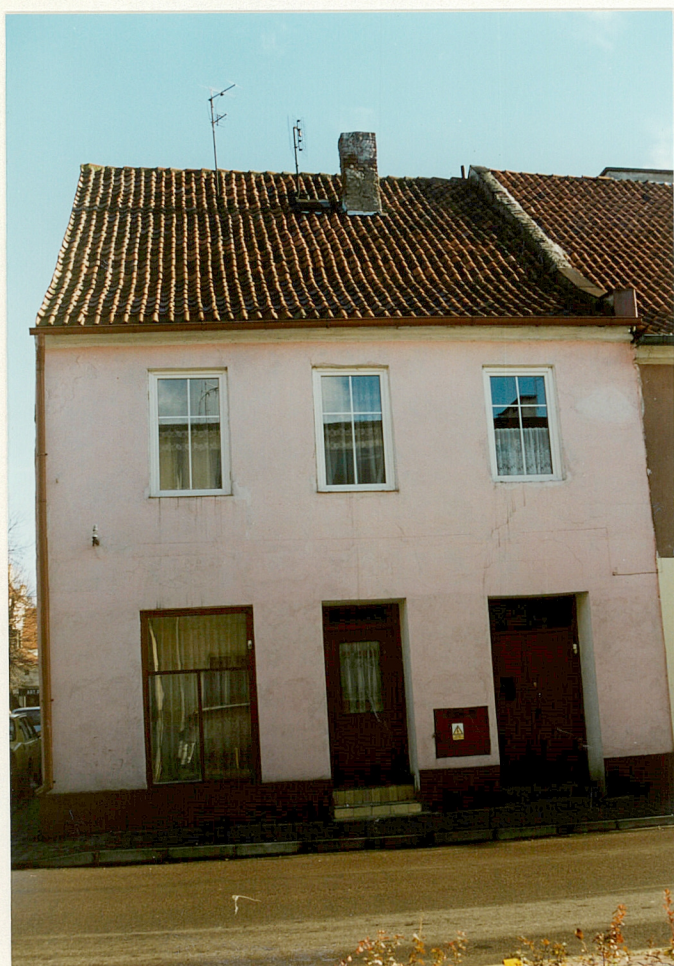
ELEWACJE: frontowa 3- osiowa mieszcząca drzwi wejściowe na skrajnej osi i witrynę sklepu w przyziemiu. Elewacja szczytowa 4- osiowa. Elewacje pozbawione zostały detali architektonicznych zdobiących.

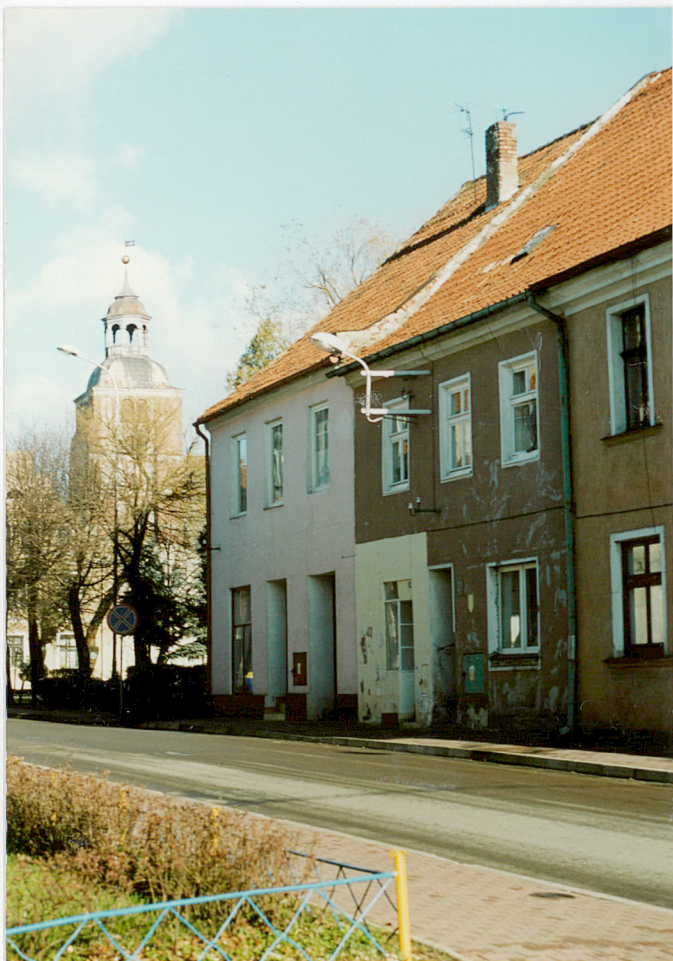
2

1. Widok na elewację frontową od strony ulicy.
2. Widok na zabudowę ulicy.
3. Widok na elewację szczytopwą.
4. Widok na elewację tylne, od strony podwórza.
