Nr 164 WARMIŃSKO-  
MAZURSKIE

DOM

ul. Mickiewicza 38

Nr A-1399

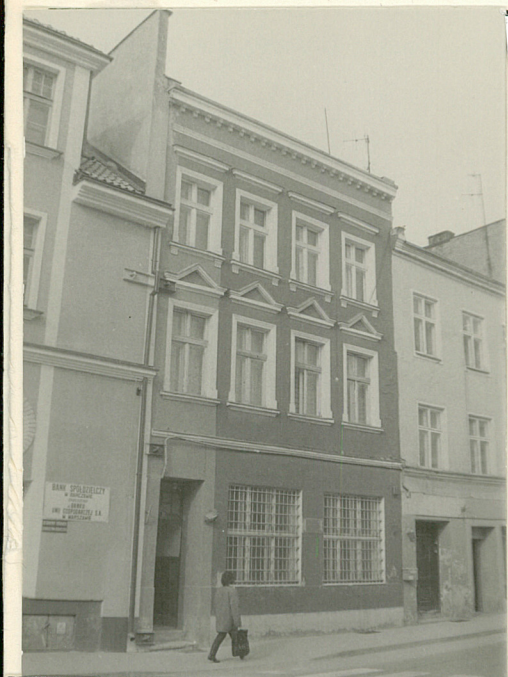
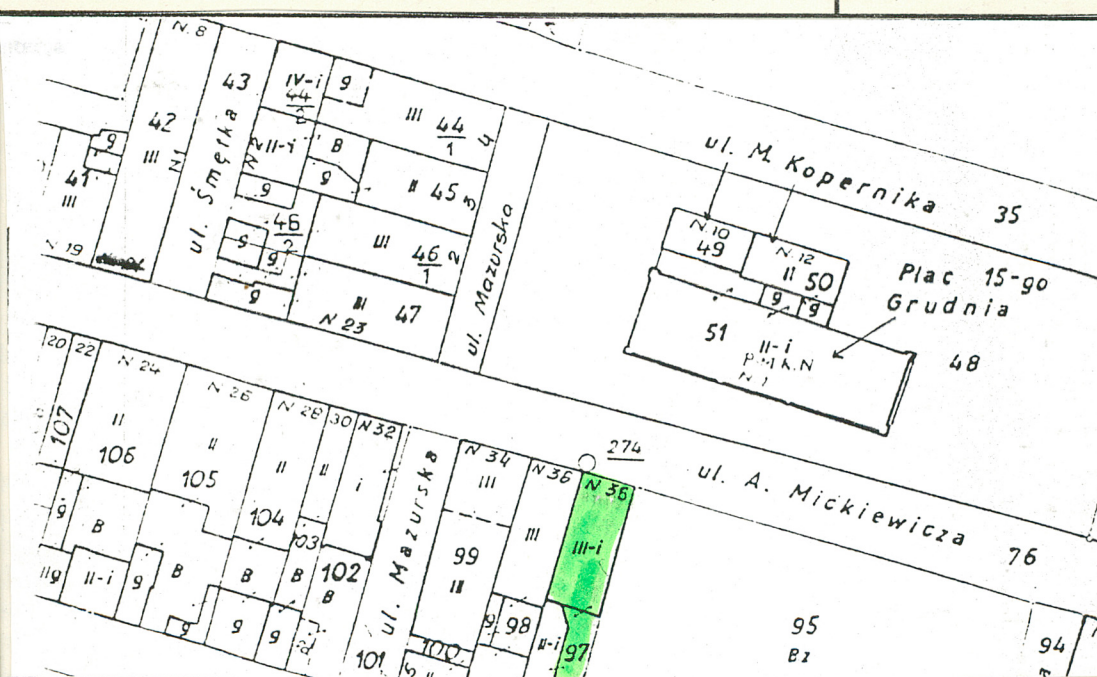
Dom usytuowany w centrum układu staromiejskiego, na pochodzącej jeszcze ze średniowiecznej lokacji miasta działce, pomiędzy obecnymi ulicami

Mickiewicza i Cichej, w zwartej zabudowie bloku przyrynkowego. Ustawiony kalenicą do ulicy, elewacją frontową zwrócony w kierunku wschodnim. Do północnej części elewacji tylnej przylega oficyna. Zachodnia część działki zabudowana pierwotnie gospodarczym, obecnie mieszkalnym budynkiem przy ul. Cichej 4a. Od południa przylega do budynku nowy budynek banku, na zapleczu, na osi wschód - zachód, przebiega mur oddzielający sąsiednie działki. Do północnej części działki przylega sąsiednia posesja nr 36.

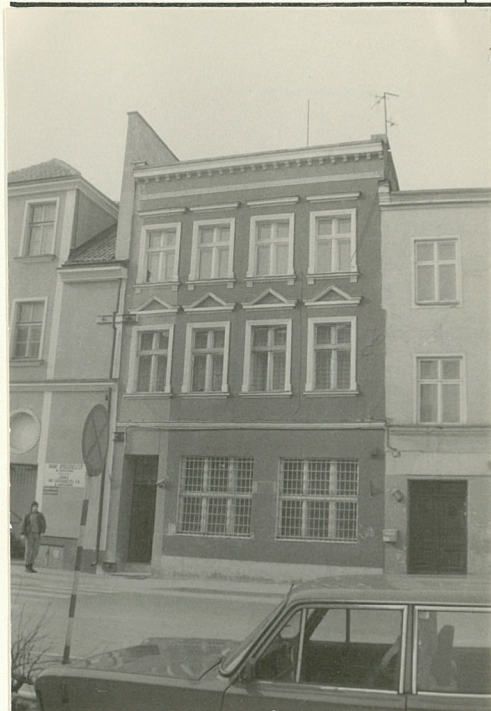
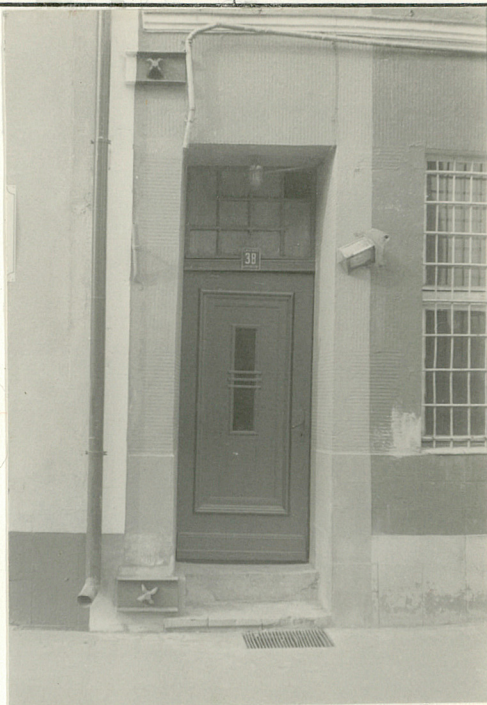
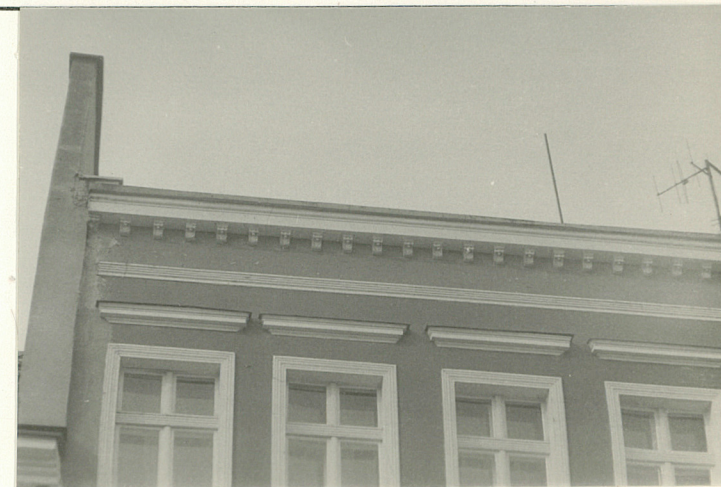
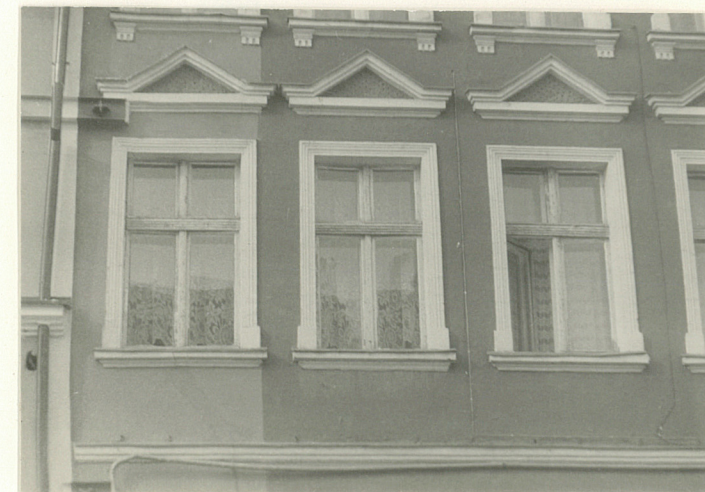
fot. 2, 3, 4  
5

2. widok ogólny od frontu
3. fragment elewacji frontowej  
drzwi wejściowe
4. fragment elewacji frontowej  
okna III kondygnacji
5. fragment elewacji frontowej  
okna II kondygnacji
6. oficyna - widok ogólny
7. oficyna - elewacja frontowa
8. widok parceli od ul. Cichej
9. oficyna - fragment
10. drzwi wejściowe w elewacji frontowej  
widok od wewnątrz
11. drzwi wejściowe w elewacji tylnej  
widok od wewnątrz
12. drzwi w sieni

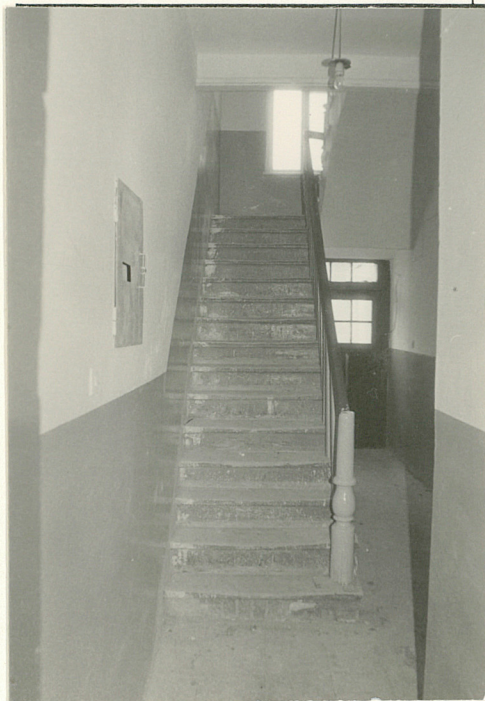
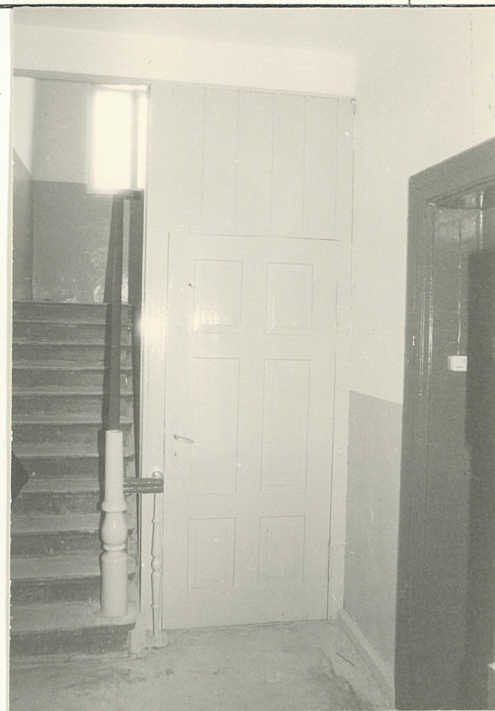
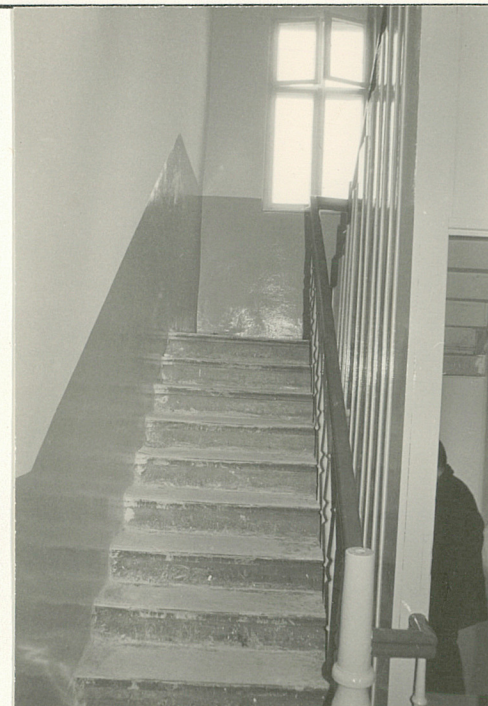
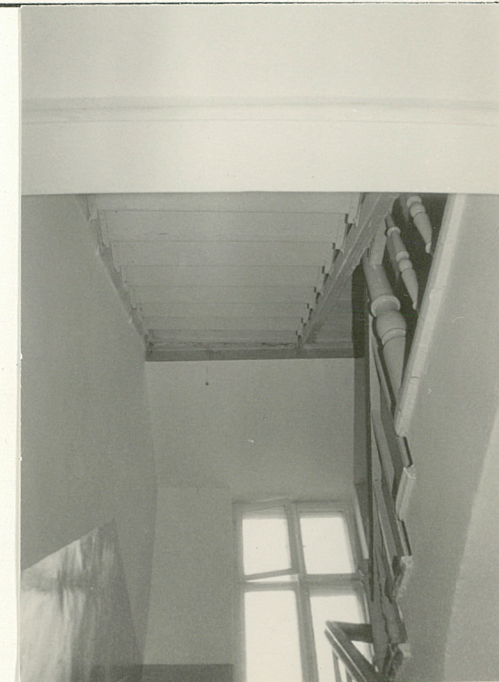
fot. 13, 14, 15, 16  
17

13. schody na II kondygnację i sień
14. klatka schodowa - II kondygnacja
15. klatka schodowa
16. schody - fragment
17. poddasze - fragment schodów i balustrady
18. schody do piwnicy
19. piwnice - sklepienia
20. piwnice - sklepienia
21. piwnice - fragment
