1. Obiekt

KAMIENICZKA ul. Mickiewicza nr 52

2. Czas powstania
1841r.

BARCZEWO

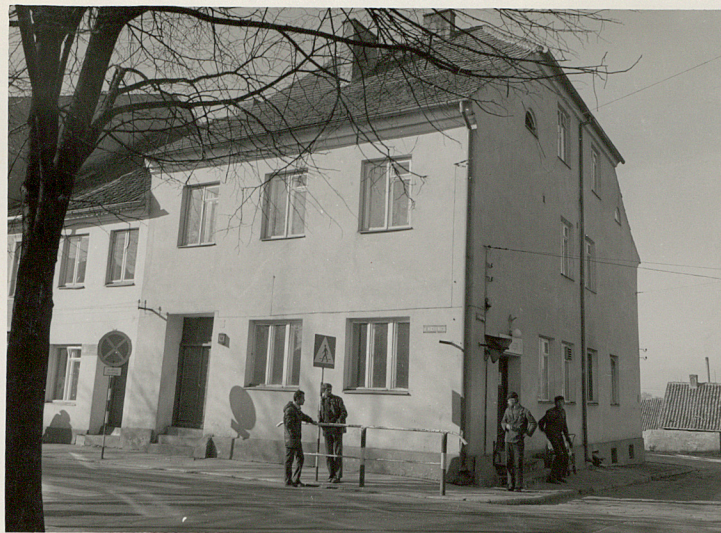
Elewacja frontowa od ulicy Mickiewicza z dwoma rzędami prostokątnych otworów okiennych i jednym prostokątnym otworem drzwiowym z boku. Pod okapem gzyms wieńczący. Boczna ściana szczytowa od ulicy Pomorskiej z prostokątnymi oknami rozmieszczonymi w trzech kondygnacjach parteru, piętra i poddasza.

W ścianie tylnej również dwa rzędy prostokątnych okien i jeden otwór drzwiowy. Podczas remontu powiększono okna parteru, elewacji frontowej, zlikwidowano opaski przy oknach, naczółki gzymsowe i gzymsy kordonowe.

Przywrócić pierwotny kształt okien frontowych.
