WIEŻA WIDOKOWA W PARKU „MODRZEWIE”

ok. 1903 r.

ELBLĄG

1. Miejscowość	2. Obiekt (nazwa jak w karcie)	3. Zawartość wkładki (nazwa obiektu lub materiału uzupełniającego)
ELBLĄG	WIEŻA WIDOKOWA W PARKU MODRZEWIE	cd. opisu, spis ilustracji, plan sytuacyjny,

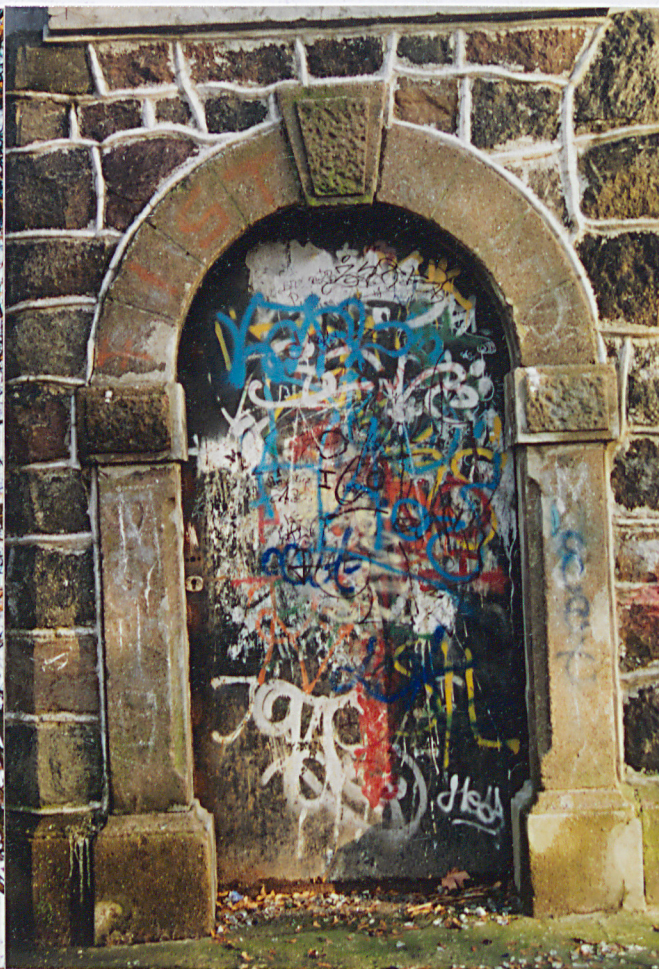
DRZWI I OKNA – drzwi wejściowe - umieszczone w portalu kamiennym zwieńczonym łukiem pełnym ze zwornikiem w kluczu, opartym na fazowanych na krawędziach pilastrach na kostkowych bazach i głowicach opracowanych analogicznie do zwornika. Skrzydło drzwiowe z blachy żelaznej. Okna w przyziemiu – obramienia kamienne zwieńczone łukiem odcinkowym ze zwornikiem i kłincami na krawędziach, łuk wsparty na węgarach zwięzających się ku górze; parapet kamienny, sfazowany, brak stolarki; okna wyższych kondygnacji – wąskie, zwieńczone łukiem pełnym, opaska kamienna ze zwornikiem i kłincami, parapet kamienny, profilowany na cokole, stolarki – brak; okna na wejściu – wysokie, prostokątne, zamknięte odcinkowo, umieszczone w kamiennej oprawie zwieńczonej trzema sterczynami, narożniki sfazowane, cokół masywny, profilowany pod węgarami, stolarka – spawana krata z płaskowników;

1. Mapa topograficzna w skali 1:25 000 z 1939 r.,
2. Widok od zachodu,
3. Widok od północnego zachodu,
4. Widok od wschodu,
5. Widok od południa,
6. Korpus wieży od południa,
7. Drzwi wejściowe,
8. Okno w przyziemiu,
9. Fundament,
10. Okno w korpusie,
11. Okno I kondygnacji,
12. Wnętrze przez kratę okna,

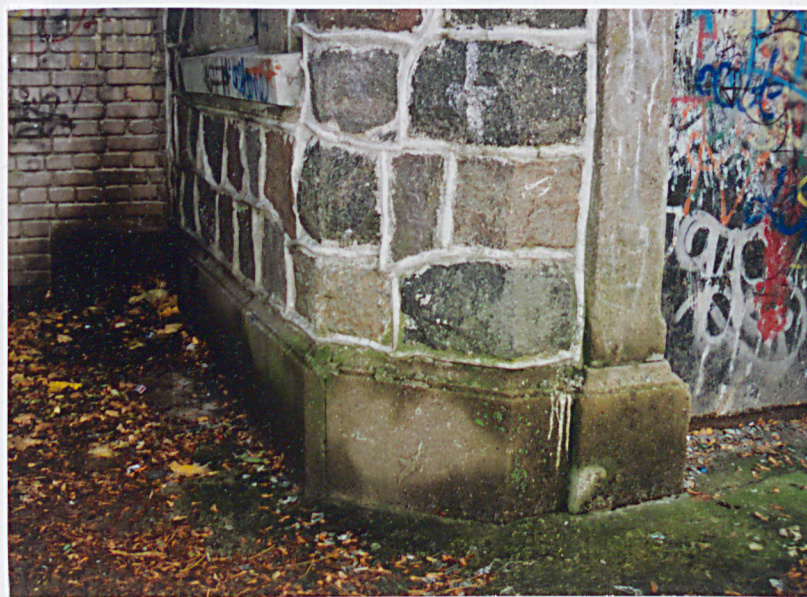
9.

MATERIAŁ I KONSTRUKCJA – fundament – kamień polny ciosany na zaprawie cementowo - wapiennej, ściany zewnętrzne – kamień polny ciosany, cegła pełna na zaprawie cementowo – wapiennej, tynki cementowo – wapienne; detal kamieniarski elewacji – różowy piaskowiec; kopuła – blachy żelazne, profilowane; balustrada i wsporniki tarasu widokowego – odlewy żeliwne, pręty żelazne zgrzewane;

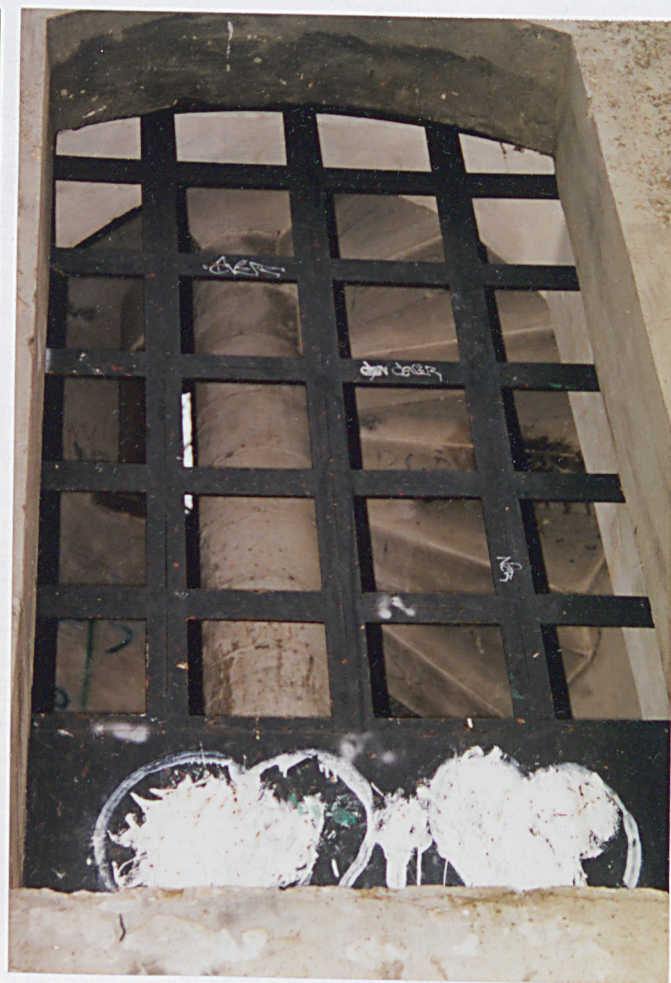
12.

WNĘTRZE I WYPOSAŻENIE – wewnątrz jednoprzestrzenne, jedynym jego elementem są betonowe schody spiralne rozpięte wokół słupa, prowadzące na taras widokowy.
