1. Obiekt

D O M ul. R. Traugutta nr 19

3. Miejscowość

B A R C Z E W O

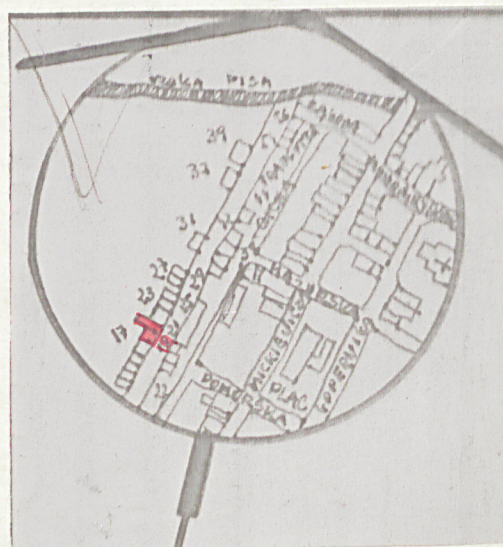
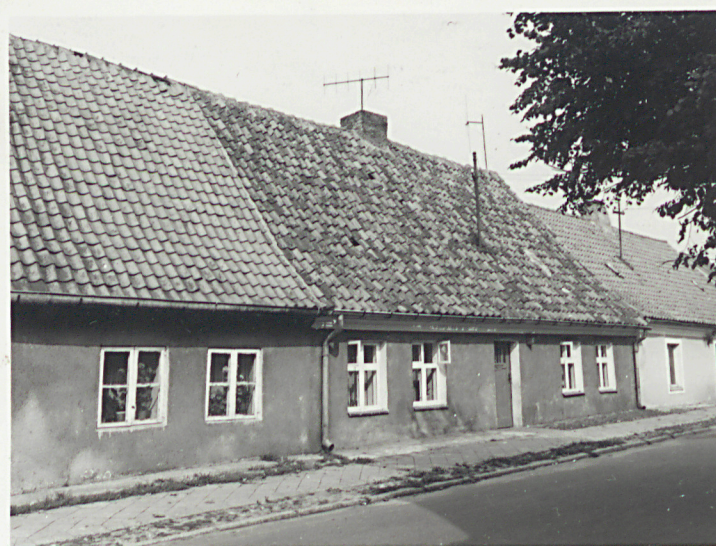
11. Zdjęcia, plan sytuacyjny, rzuty

Budynek usytuowany kalenicą w zwartej zabudowie zachodniej pierzei ulicy R. Traugutta.

Murowany z cegły i otynkowany. Stropy, podłogi, stolarka drzwiowa i okienna oraz drabina na strych - drewniane. Więźba dachowa drewniana konstrukcji krokwiowej. Dachówka ceramiczna holenderka.

Założony na planie prostokąta; dwutraktowy z przelotową sienią na osi. Przy północnym narożniku tylnym dobudówka.

Elewacja frontowa pięcioosiowa z czterema prostokątnymi oknami i jednym prostokątnym otworem drzwiowym na osi.

Pod okapem gzyms wieńczący. Szczytowe ściany boczne przylegają do sąsiednich budynków. W tylnej ścianie pośrodku otwór drzwiowy, a po bokach po jednym oknie. Północny narożnik przysłania parterowa dobudówka wzniesiona ok. poł. XX w.

Dach dwuspadowy z facjatą pośrodku tylnej połaci dachowej. Stolarka okienna i drzwiowa w większości zachowana, ramy okienne o drobnym podziale, drzwi płycinowo - ramowe. Drzwi zewnętrzne o ozdobnych płycinach z XX w. Pozostał również duży komin po dawnej czarnej kuchni.

20. Najpilniejsze postulaty konserwatorskie Remont bieżący.
