KAMIENICA

BISZTYNEK

11-230 Bisztynek  
ul.M. Konopnickiej 1

1. Miejscowość <b>BISZTYNEK</b> (ul. M. Konopnickiej 1)	2. Obiekt (nazwa jak w karcie) <b>KAMIENICA</b>	3. Zawartość wkładki ( nazwa obiektu lub materiału uzupełniającego) <b>HISTORIA C.D., OPIS C.D., ZDJĘCIA, PLANY</b>
---	--	--

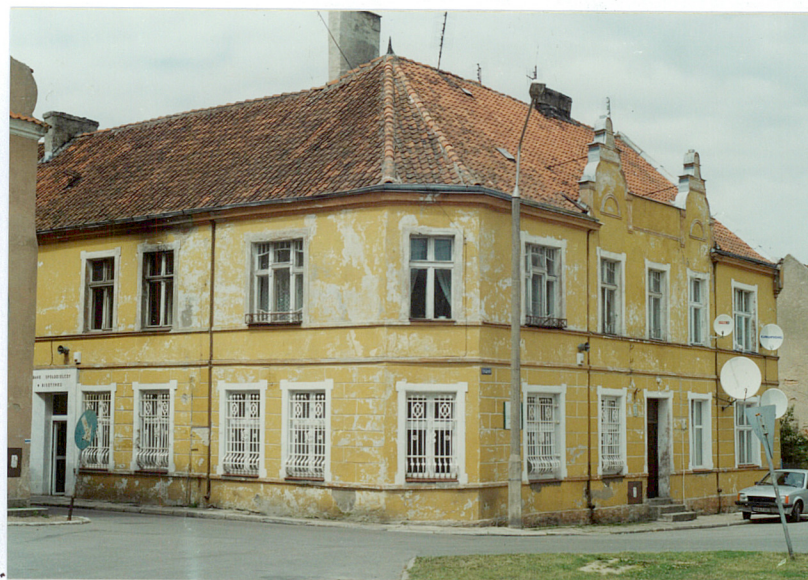
1. Widok od strony północno-wschodniej.
2. Widok od strony południowo-wschodniej.
3. Fragment elewacji wschodniej.
4. Elewacja wschodnia.
5. Widok od strony południowo-zachodniej.
6. Widok na ścianę północną.
7. Wnętrze podwórza od strony zachodniej.
8. Wnętrze podwórza od strony północnej.
9. Okienko piwniczne w skrzyżowaniu skrzydeł budynku.
10. Stolarka okienna piętra w elewacji wschodniej.
11. Obramienie okna w przyziemiu.
12. Sień i schody w trakcie wschodnim.
13. Wejście do klatki schodowej w skrzydle pld.

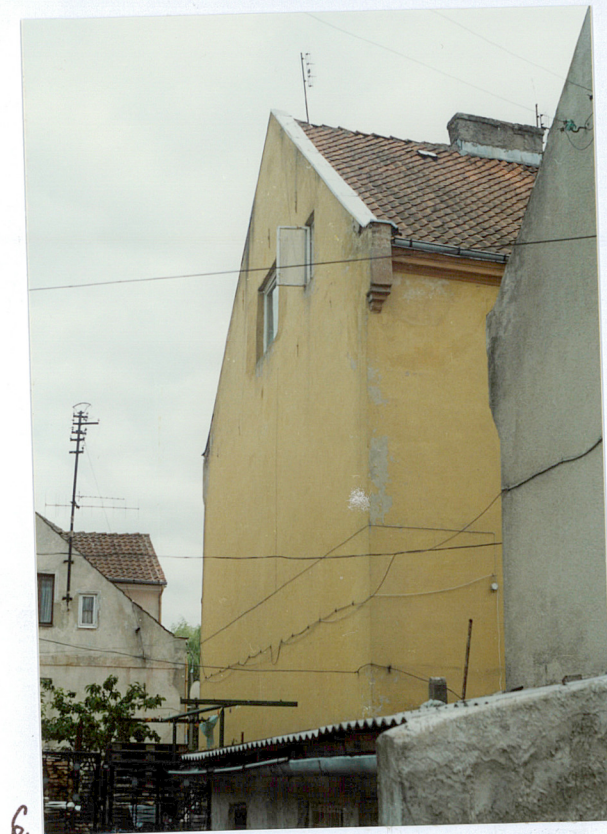
6.

**elewacja północna:** ślepa, w szczycie wtórnie wybite dwa okna;

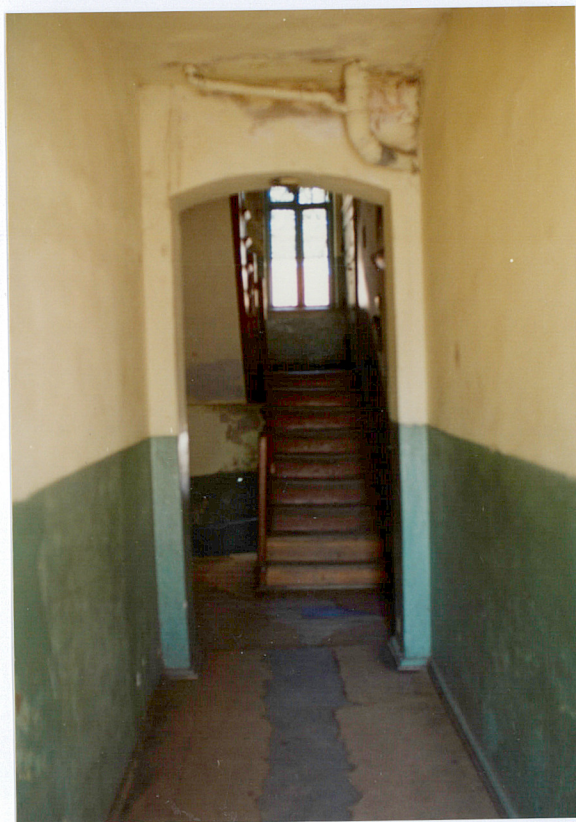
12.

**schody:** do piwnicy ceglane, obetonowane, przed wejściem obetonowane stopnie, na piętro drewniane, dwubiegowe, policzkowe, z drewnianą poręczą i toczonymi tralkami oraz toczonym słupkiem;
