1. Obiekt zabytkowy

Kościół ewang.

pierwotnie
ŁabędzinoŁabędzin
(Schwausfeld)

3. Wiek XIV

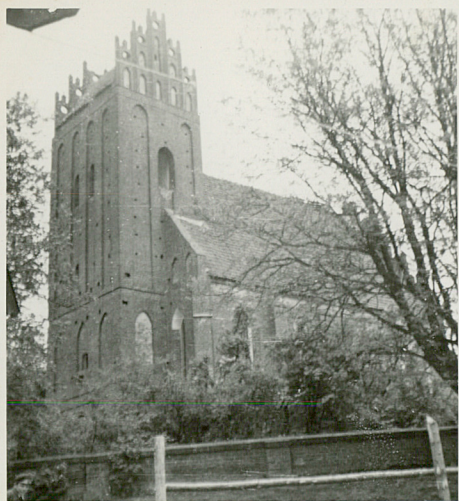
Kościół salony orientowany, bez wydzielenia prezbiterium.
Nieża do potory wbudowana w korpus Kościoła. Dolna część
murów Kościoła i wieży z karcenia połnego - wyjęte.
od płu. XIX. Kapl. gośb. i. Grobów i dobudowana zakryta
od pld. stara kuchta. Pld - wch. 8 bonas wieżyka

Kościół zabytkowy
z bogatym wystrojem z powodu
braku wiedzy i kosztów wy-
maga lepszego zabezpiecze-
nia
