1. Obiekt

DOM ul. Traugutta 54

1 ćw. XIX w.

BARCZEWO

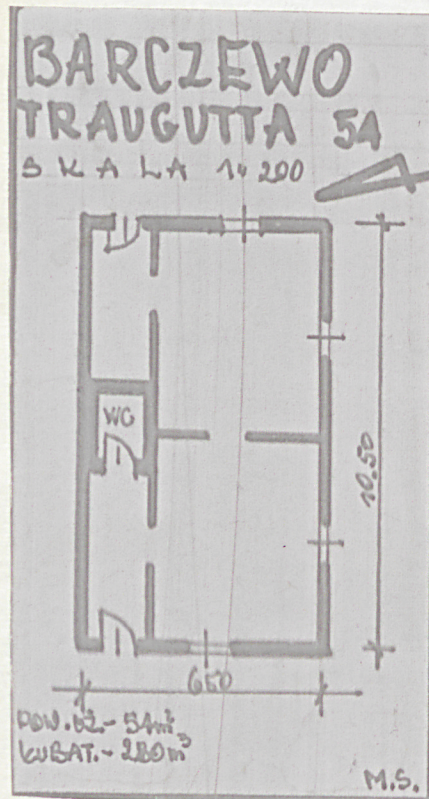
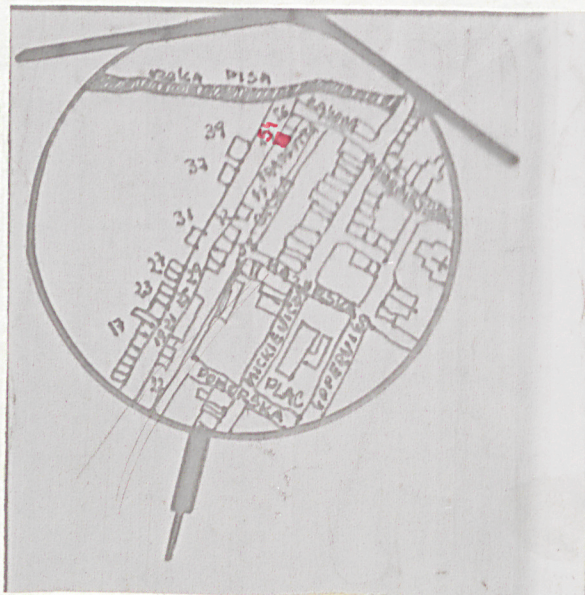
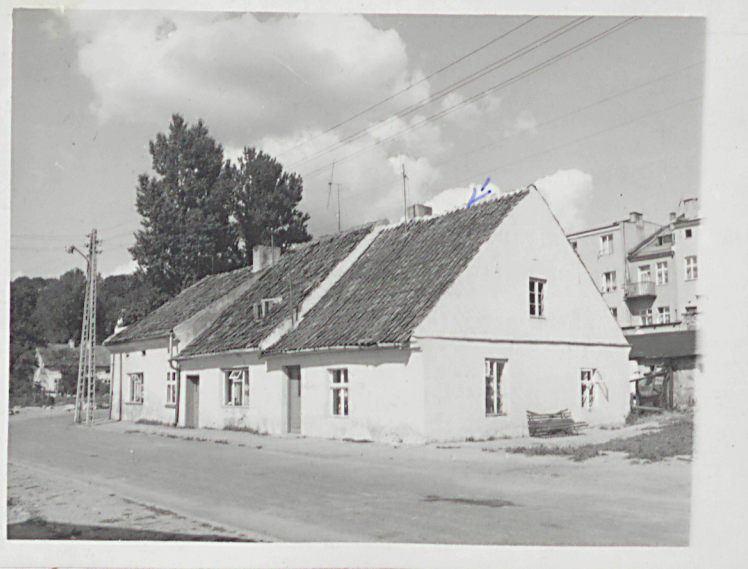
11. Zdjęcia, plan sytuacyjny, rzuty

Budynek usytuowany kalenicą przy wschodniej pierzei
ul. R. Traugutta.

Murowany z cegły i otynkowany. Stropy, podłogi, więźba
dachowa, stolarka drzwiowa i okienna drewniana. Dachówka cera-
miczna - holenderka.

Założony na planie prostokąta, dwutraktowy ze skrajną
sienią.

Elewacja frontowa dwuosiowa z jednym prostokątnym otwo-
rem okiennym i jednym otworem drzwiowym. Pod okapem profilowa-
ny gzyms wieńczący. Północna ściana boczna przylega do sąsied-
niej kamieniczki, południowa z dwoma prostokątnymi oknami
/nowymi/ w przyziemiu, wyżej zamknięta trójkątnym szczytem
z prostokątnym okienkiem w strychu. Ściana tylna dwuosiowa
z jednym prostokątnym otworem drzwiowym i jednym otworem
okiennym zamkniętym odcinkowo.

Dach dwuspadowy wysoki.
