1. Obiekt

D O M ul. Traugutta nr 56
46/20

B A R C Z E W O

Dom klasycystyczny, wzniesiony w I poł.
XIX w., remontowany w 3 ćw. XX w.

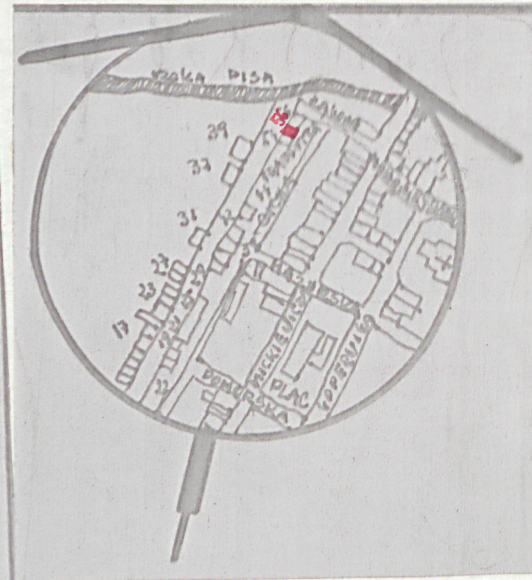
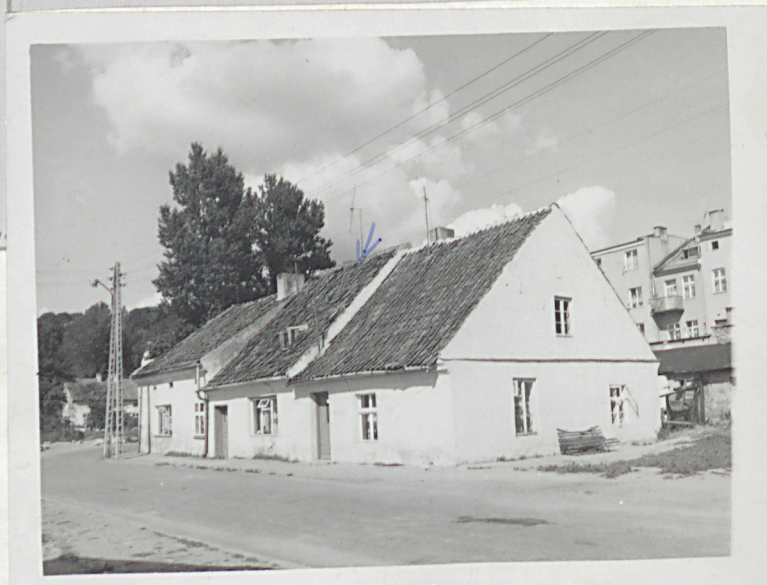
11. Zdjęcia, plan sytuacyjny, rzuty

Budynek usytuowany kalenicą w zwartej zabudowie, wschodniej pierzei ulicy R. Traugutta.

Założony na planie wydłużonego prostokąta ze skrajną sienią przelotową. Wnętrze dwutraktowe.

Elewacja frontowa pierwotnie trójosiowa, obecnie dwuosio-
wa z jednym prostokątnym otworem okiennym i jednym otworem
drzwiowym. Pod okapem profilowany gzyms wieńczący. Ściany bocz-
ne przylegają do sąsiednich domów. Ściana tylna trójosiowa
z dwoma oknami zamkniętymi odcinkowo i jednym prostokątnym
otworem drzwiowym z boku.
