1. Miejscowość BARCZEWO.....	5. Obiekt (nazwa jak w karcie)	6. Zawartość wkładki (nazwa materiału uzupełniającego)
2. Gmina Barczewo.....	Ogrodzenie Kościoła p.w. Św.Anny	C.d. pkt. 12, Historia obiektu
3. Powiat Olsztyn.....		
4. Województwo Warmińsko- Mazurskie.....

BARCZEWO

OGRODZENIE PRZY KOŚCIELE ŚW ANNY

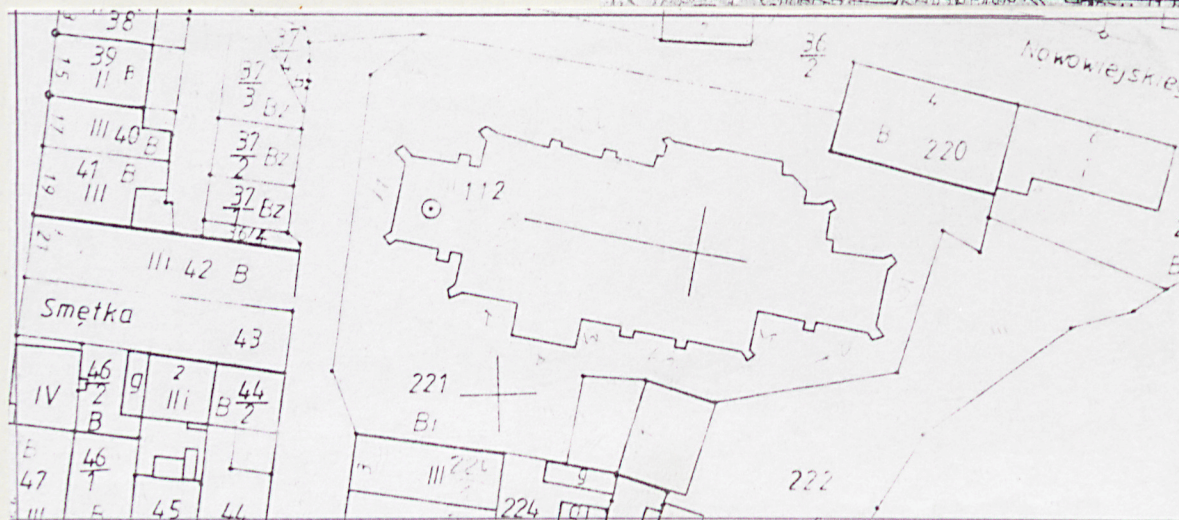
SYTUACJA: Kořciół orientowany, usytuowany w pn- wsch. kwartale zabudowy miasta w obrębie obronnych murów miejskich. Kořciół otoczony jest murem, od strony wsch. współcześnie wzniesiony odcinek muru. W obrębie ogrodzenia znajduje się budynek plebanii po stronie pn- wsch. kořciola i budynek mieszkalny w stanie ruiny, być może wikarego, po stronie pd. nawy kořciola.

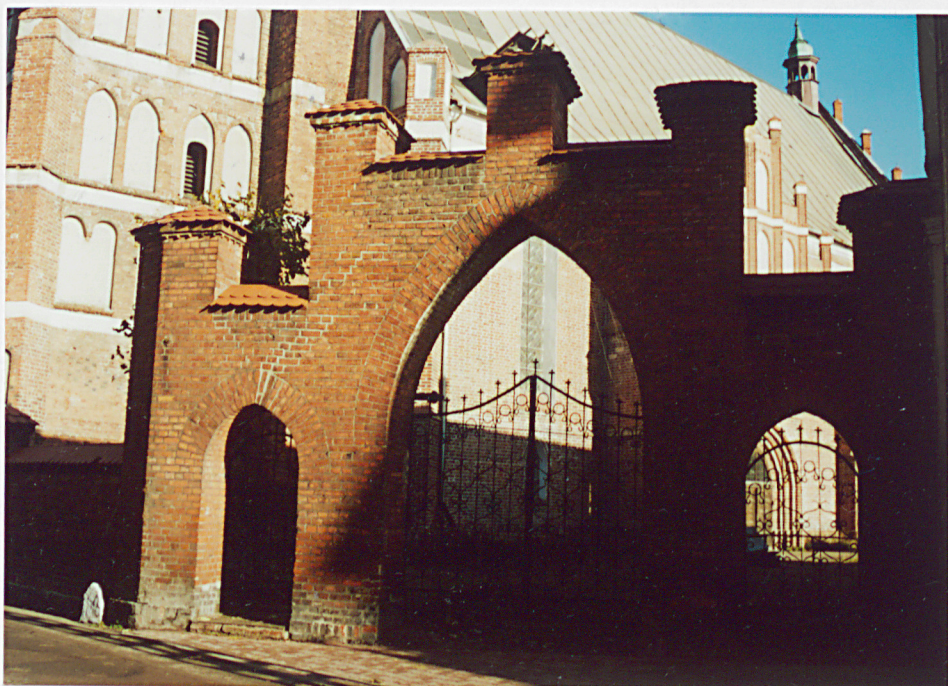
3

1. Widok na ogrodzenie kościoła od strony pn- zach.
2. Widok na ogrodzenie kościoła od strony rynku.
3. Brama po stronie pd- zach. ogrodzenia kościoła.
