KAMIENICA

4. Adres 82-300 Elbląg
ul. Grunwaldzka 43

Wkładka do karty ewidencyjnej zabytków architektury
i budownictwa nr 1,2.

KAMIENICA
UL. GRUNWALDZKA 43

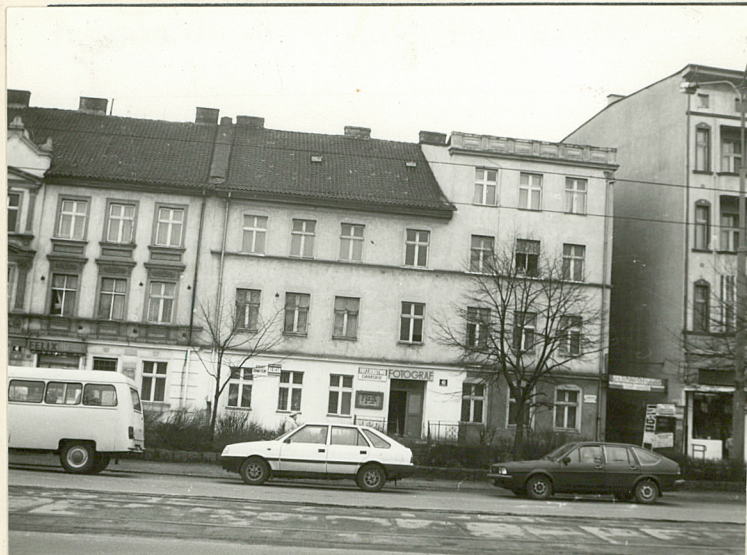
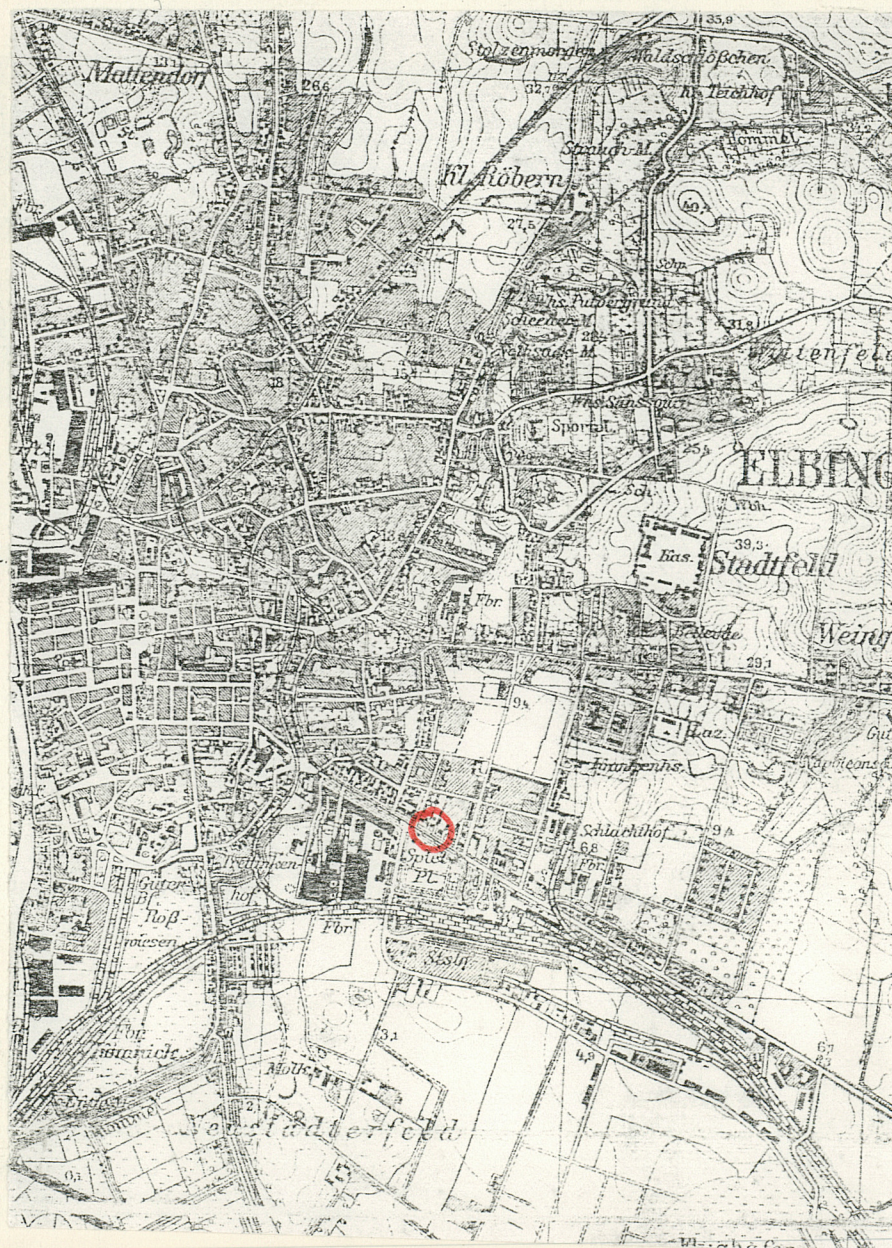
Budynek usytuowany w pld.-wsch. części Śródmieścia, w linii zabudowy, po pld. stronie ul. Grunwaldzkiej, kalenicowo, od zach. przylega do kamienicy nr 41 od pld. podwórze gospodarcze wydzielone z dawnej parceli sięgającej ulicy Ogrodowej z parterowymi budynkami gospodarczymi; od wsch. wjazd na podwórze od ulicy Grunwaldzkiej.

Plan budynku prostokątny o nieznacznie ukośnych ścianach bocznych co związane jest z kształtem pierwotnym parceli biegnąym po układzie średniowiecznej niwy; dwutraktowy, trakt pld. przebudowany, w pld. pośrodku sień z klatką schodową od wsch.

Bryła: podpiwniczona, na cokole, na trzech osiach wsch. trzypiętrowa, od zach. dwupiętrowa, część zach. zwieńczona dachem dwuspadowym, wsch. dwuspadowym, spłaszczonym z attyką od pld.; od pld. pomiędzy obiema połaciami facjatka przykryta daszkiem pulpitowym; wejście do piwnicy w wysuniętym, nakrytym odcinkowo tunelu;

Elewacje: pld. 7 osiowa z wejściem na osi, poziomy wyodrębnione gzymsami kordonowymi, od zach. 3-kondygnacyjowa, od wsch. 4-kondygnacyjowa zwieńczona 6 przeszłąwą attyką utworzoną przez glifowane cokoły z profilowanym parapetem oraz rozciągniętymi pomiędzy nimi płytami z formą półwalcowatych kaboszonów w polu; przedproże ogrodzone kutą barierką utworzoną przez spięte pierścieniami spiralne cęgi i pręty pionowe zakończone płomykiem, poręcz z płaskownika elewacja pld. 7 osiowa, od zach. 3-kondygnacyjowa, od wsch. 4-kondygnacyjowa, w przyziemiu pomiędzy 1 a 2 osią zach. tunel wejścia do piwnicy; elewacja wsch. ślepa, w szczycie 4-osiova, para kwadratowych okien ujęta prostokątnymi, zamkniętymi półkoliście świetlikami.

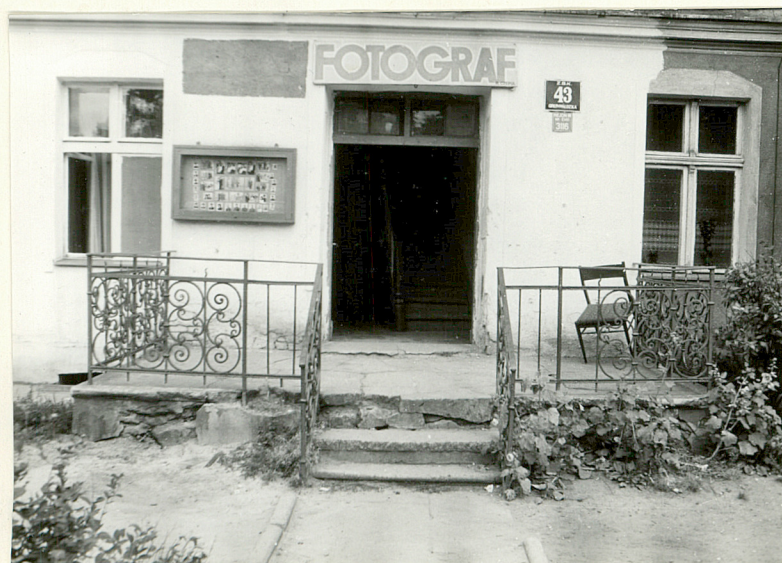
1. Elewacja pld.
2. Elewacja pñ. od wsch.
3. Przedproże
4. Narożnik pld.-wsch.
5. Fragment szczytu wsch.
6. Fragment attyki
7. Fragment balustrady
8. Wejście do piwnicy od pñ.
9. Fragment klatki schodowej

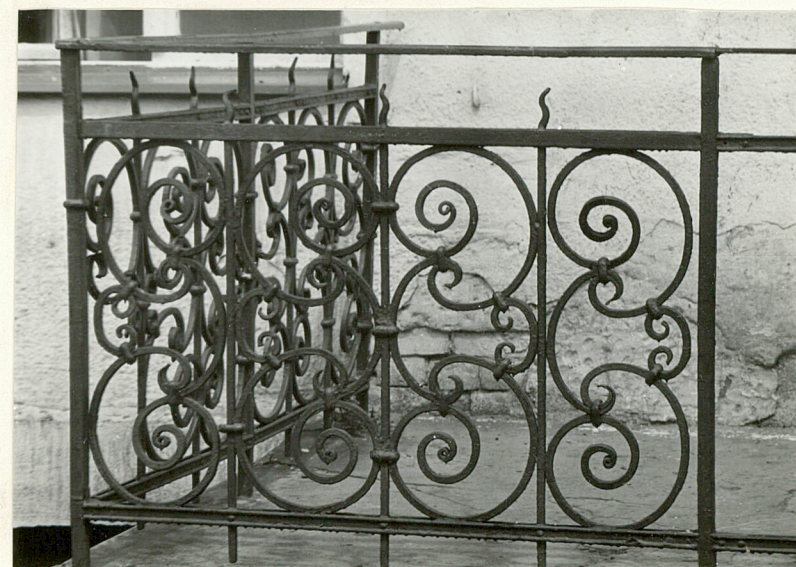
7.

Materiał: budynek murowany, ceglany, cegły w wątku krzyżykowam na piaskowo wapiennej zaprawie, elewacje otynkowane; przedproże murowane, obetonowane z metalową, kutą z kwadratowych prętów barierką;
