KARTA EWIDENCYJNA ZABYTKÓW
ARCHITEKTURY I BUDOWNICTWA

BUDYNEK HOTELU "DWORCOWEGO"

ELBLĄG

82-300 Elbląg
ul. Grunwaldzka 49

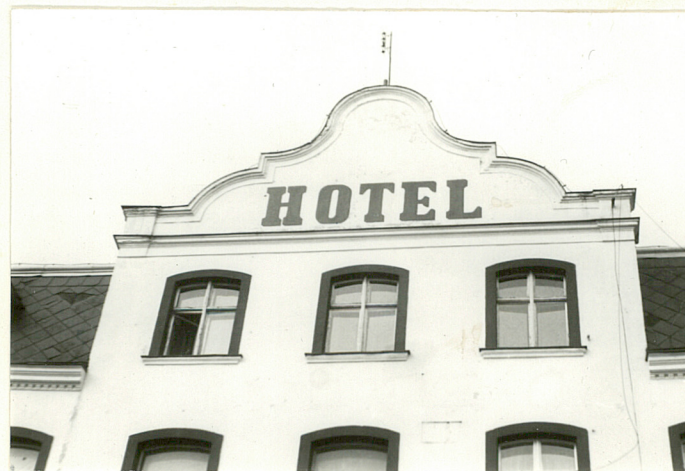
- 1
1. Widok od pld.
2. Szczyt środkowy
3. Facjatka skrajna
4. Facjatka mała
5. Fragment elewacji pld.
6. Elewacja pln. od wschodu
7. Schody na 2 piętro
8. Słupek na klatce schodowej
9. Stopnie schodów
10. Tram wspierający spocznik
