1. Obiekt

KAMIENICA CZYNSZOWA

ELBLĄG

ul. Kłobucka 14

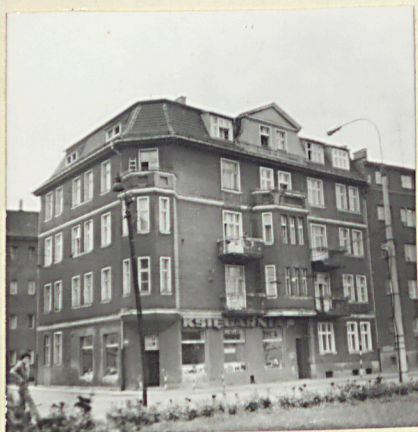
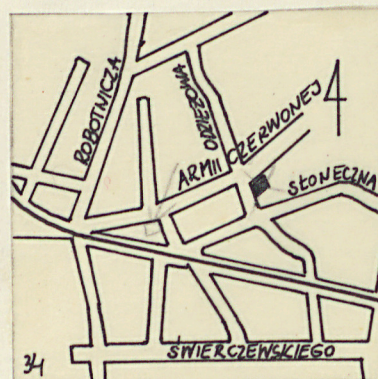
11. Zdjęcia, plan sytuacyjny, rzuty

Obiekt położony w pd-wsch narożniku ulic A.Czerwonej i Powstańców Warszawskich, w ciągu zabudowy.

Murowany z cegły, elewacje otynkowane, przekrycie dachu ceramiczne, balustrady balkonów żeliwne. We wnętrzu schody cementowe.

Założony na planie zbliżonym do litery L, ze ściętym narożnikiem pn-wsch, przybudówką od strony pd, wypełniającą narożnik powstały przez styk prostopadłych do siebie skrzydeł. Wejście na osi elewacji pn, 2-poziomowa sień i przelotowa klatka schodowa ze schodami 2-biegowymi. W przyziemiu 1 mieszkanie, pozostała część adaptowana na sklep, w kondygnacjach wyższych po 3 mieszkania. Na każdym piętrze wejście do 2 mieszkań od strony zach oddzielone półkolistą arkadą od pozostałej części klatki schodowej.

Budynek podpiwniczony, 4-kondygnacyjny, dach ma konstrukcję zbliżoną do masardowej, przekryty dachówką karpiówką. W połaci pn na osi prostokątna wystawka z trójkątnym szczytem oraz 3 facjaty, w połaci wsch 2 facjaty.

Elewacja frontowa od strony pn, 6-osioła, niesymetryczna. Oś główną wyznacza 2-kondygnacyjny wykusz o rzucie trapezu, drugi, 5-boczna w ściętym narożniku. W ostatniej kondygnacji obu wykuszów tarasy o pełnych balustradach. Podział elewacji poziomy dokonany przez profilowane gzymsy na przyziemiu i 3 kondygnacją oraz plastyczny, mocno wysadzony gzyms okapowy. Podobne podziały na elewacji wsch, tylne bezpodziałowe. Przy wykuszu elewacji pn z obu stron prostokątne balkony o żeliwnych, dekoracyjnych balustradach, podobne na elewacji pd i na przybudówce. Zachowana stolarka okienna, okna 1, 2 i 3-skrzydłowe z profilowanym ślimieniem i ozdobnym słupkiem.
