1. Obiekt

DWÓR (1)

SOLNO

Solnodwór Dwór został zbudowany w końcu XIX wieku, w okresie powojennym zaadaptowany na mieszkania, obecnie w dworze mieszkają 4 rodziny. Elewacje dworu zmienione, zniszczone gzymsy wieńczące i konsole pod okapem dachu. Wtórnie zmieniona wielkość otworów okiennych. Dach dwuspadowy, naczółkowy kryty dachówka ceramiczna holenderka.

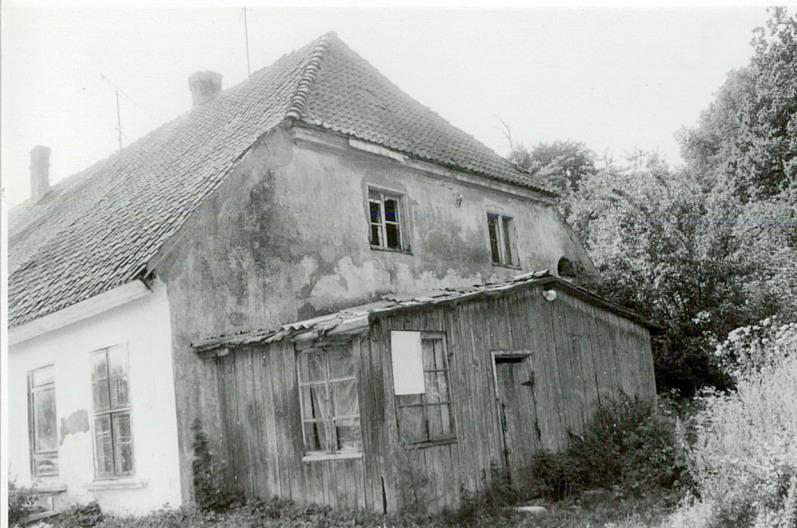
2 3

1. Elewacja frontowa dworu.
2. Elewacja szczytowa, pn.
3. Elewacja tylna, przebudowane otwory okienne.
4. Elewacja szczytowa pd. zmieniona wielkość i podział w otworach okiennych.
5. Elewacja szczytowa, pd. pierwotny otwór okienny.
6. Elewacja frontowa- widoczne dwa rodzaje gzymsu wieńczącego.
7. Elewacja tylna, częściowo zachowany gzyms wieńczący.
8. Ozdobny fryz od frontu.
9. Widok na ślad fundamentu pod werandę.
- 11-12. Drzwi frontowe.
13. Drzwi frontowe, klamka od strony wewnętrznej.
14. Piwnica- do której odprowadzana jest woda z budynku.!
15. Poddasze część mieszkalna, drzwi do pokoju.
16. Poddasze strop.
17. Wieżba dachowa.

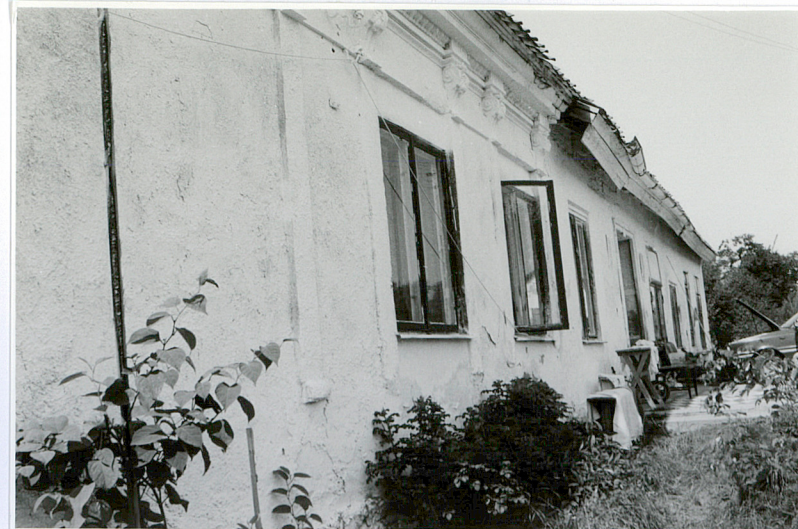
6

ELEWACJE: elewacja frontowa pierwotnie symetryczna 9- osiowa, obecnie 8- osiowa 3+1+4, mieści drzwi wejściowe po środku, pierwotnie poprzedzone gankiem z którego zachowała się posadzka i kamienne schody. Otwory okienne przebudowane w elewacjach widoczne przebudowy. Część pd. elewacji frontowej posiada częściowo zachowany wystrój, złożony z obramienia okien w formie pilastrów, których ozdobne głowy tworzą fryz pod ozdobnym gzymsem. Zachowane fragmenty gzymsu wieńczącego z ozdobnym fryzem w którym dekoracja sztukatorska w formie głowic pilastrów i ciągłym ornamentem w formie kimionu jońskiego (wole oczy). Gzyms wieńczący uskokowy z profilem esowatym, wykonany w tynku. Taki sam fragment ozdobnego zwieńczenia elewacji zachowany w zwieńczeniu elewacji tylnej. Pozostała część elewacji frontowej i pozostałe elewacje wieńczy gzyms deskowy bez ozdób, lub brak jest zupełnie gzymsu a widoczne są pod okapem tylko końcówki krokwi.

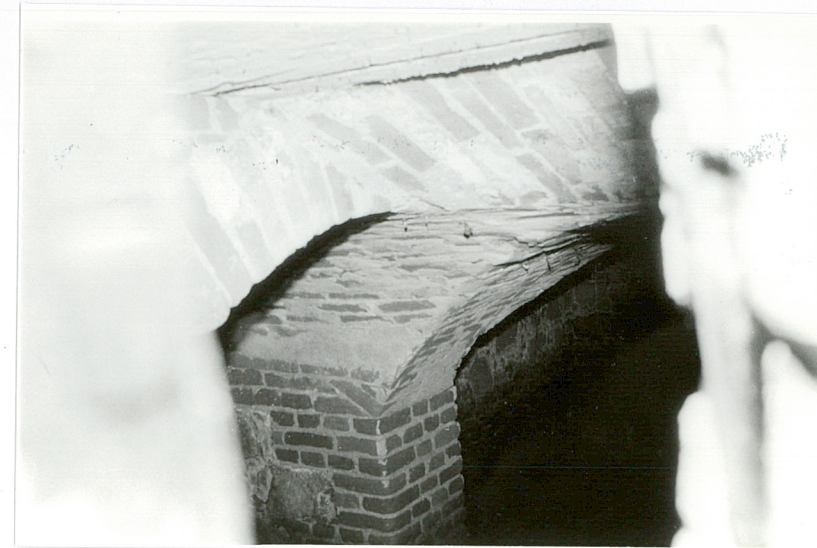
14

INSTALACJE: elektryczna, wodna, odprowadzenie do piwnic!.

20. Najpilniejsze postulaty konserwatorskie			
<p>Zespół zabudowy kwalifikuje się do rejestru zabytków, należy objąć ochroną konserwatorską budynek dawnego dworu. Należy doprowadzić do prawidłowo zamontowanej instalacji wod- kan. tak aby nie zalewać piwnic, ponieważ sukcesywne zalewanie piwnic może doprowadzić do katastrofy i zawalenia się budynku. Należy wykonać kapitalny remont budynku: odtworzyć pierwotny ozdobny detal architektoniczny na dłuższych elewacjach.</p>
