KAMIENICA CZYNSZOWA

ok. 1907 r.

Elbląg

Kinderszose 40
ul. Armii Czerwonej nr. 40

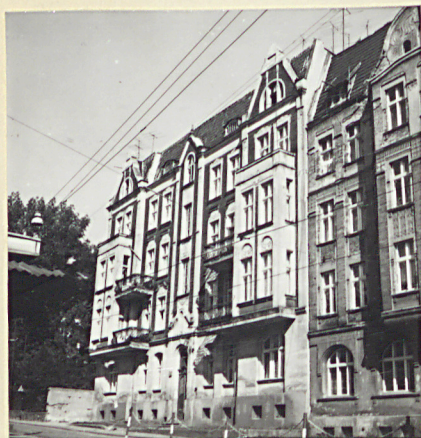
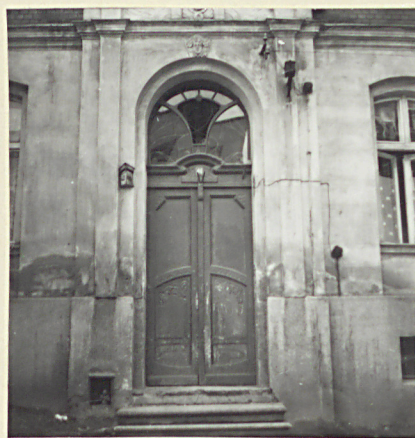
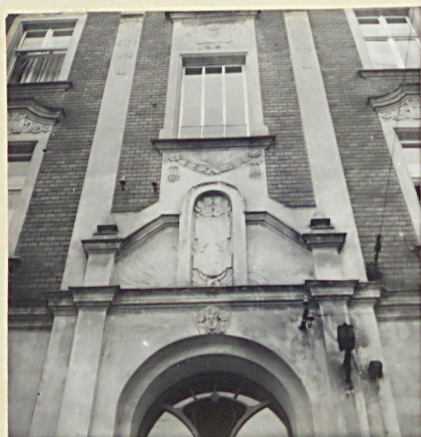
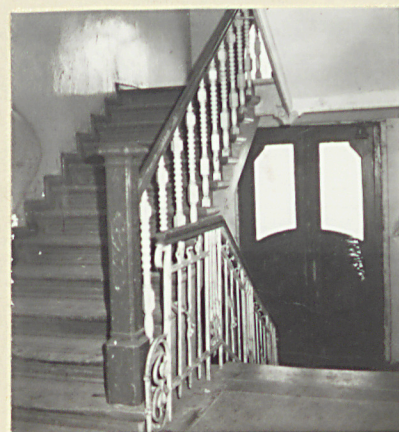
11. Zdjęcia, plan sytuacyjny, rzuty

Budynek usytuowany w linii zabudowy pod pierzeją ulicy. Murowany z cegły, elewacje tynkowane i licowane, przekrycie dachu ceramiczne i papą. We wnętrzu stropy kleinowskie i drewniane, posadzka w sieni lastrykowa. Schody drewniane, balustrada schodów w przyziemiu żeliwna, wyżej drewniana. Obiekt założony na planie zbliżonym do podkowy, dłuższym skrzydłem od strony ulicy. Od frontu 3 pozorne ryzality. Na osi budynku przelotowa klatka schodowa, na każdej kondygnacji pierwotnie 2 mieszkania w układzie symetrycznym, obecnie przebudowane. Kamienica podpiwniczona, 4-kondygnacyjna z częściowo mieszkalnym poddaszem. Dach 2-połaciowy, połać pa o znacznie większym spadku, kryta dachówką esówką, druga połać kryta papą. Elewacja frontowa od strony pa, 9-osiowa, symetryczna. Oś środkowa oraz dwie skrajne osie zaakcentowane płytkimi ryzalitami. Skrajne ryzality zamknięte wysokimi trójkątnymi szczytami, środkowy nieco niższym. Wyższe szczyty zwieńczone 2-strefowymi naczółkami. W II i III kondygnacji skrajnych ryzalitów prostokątne wykusze z balkonami od wewnętrznej strony. Balkony o wybruszonych, żeliwnych balustradach. W przyziemiu ryzalitu środkowego rozbudowana dekoracja drzwi wejściowych. Zdwojone pilastry na cokole podtrzymują 5-kątny tympanon, ujęty z obu stron obeliskami na cokołach. W polu, na tle stylizowanych promieni owalna płycina, w której dębowe gałązki i data 1907. Oprócz ryzalitów z wykuszami, podziałów wertykalnych podkreślony obramieniami okien wzbogaconymi o płyciny z secesyjnymi motywami roślinnymi. Przyziemie oddzielone od pozostałych kondygnacji profilowanym, plastycznym gzymsiem, podobny gzyms w zwieńczeniu elewacji. Gzymsy odcinkowe, profilowane o zróżnicowanej formie, nad otworami okiennymi II, III i IV kondygnacji. W tych też kondygnacjach kompozycja elewacji oparta na skonstrastowaniu płaszczyzny licowanej z tynkowanymi, jasnymi detalami. Zachowana stolarka okienna i drzwiowa. Drzwi wejściowe o secesyjnej formie i ornamencie, 2-skrzydłowe, płycinowe z półkolistym nadświetlem. W nadświetlu dekoracyjny układ szczebli. Okna 3 i 2-skrzydłowe, w przyziemiu zamknięte półkoliście oraz łukiem odcinkowym. We wnętrzu zachowane dawne drzwi do mieszkań, 1-skrzydłowe, 3-częściowe z prostokątnym nadświetlem i ornamentem secesyjnym. W przyziemiu żeliwna, ażurowa balustrada schodów, również o motywach secesyjnych, wyżej tralkowa z ozdobnym słupkiem. Budynek wyposażony w instalację kanalizacyjną, wodociągową, elektryczną, gazową i ogrzewanie piecowe.

14. Kubatura	15. Powierzchnia użytkowa	16. Przeznaczenie pierwotne Mieszkalne	17. Użytkowanie obecne Mieszkalne
18. Prace budowlane i konserwatorskie, ich przebieg i dokumentacja		19. Stan zachowania (fundamenty, ściany zewnętrzne, ściany wewnętrzne, sklepienia, stropy, konstrukcje dachowe, pokrycie dachu, wyposażenie i instalacje) Sredni. Elewacja poremoncie. Wnętrze znacznie zaniedbane, wadliwie działające instalacje wodociągowe i brak remontu bieżącego.	
20. Najpilniejsze postulaty konserwatorskie Konieczny remont bieżący instalacji i wnętrza.
