DWÓR – DOM NR 14/15 W ZESPOLE FOLWARCZNYM

3 ćw. XVIII w./ ok. 1890 r.

TRUTNOWO

Rzut przyziemia w skali 1:100

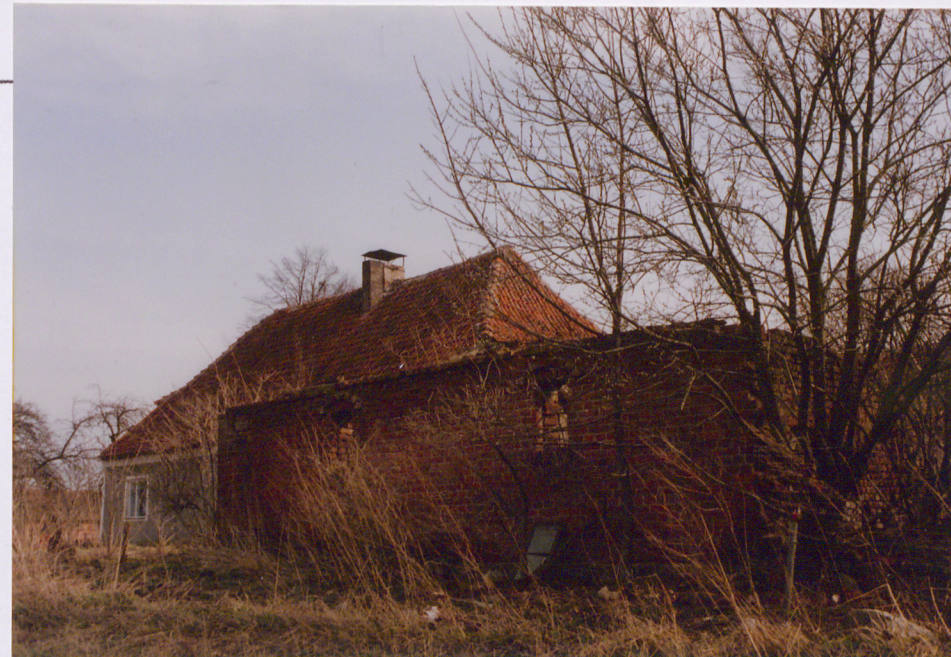
Budynek gospodarczy (5) w ruinie – zachowany narożnik pd.-zach. pochodzący z poł. XIX w., murowany z cegły licowej na zaprawie wapiennej, podmurówka kamienna, otwory okienne sklepienie odcinkowe. Wnętrze zagruzowane.

1. Mapa topograficzna Prus Wschodnich z 1937 roku (fragment),
2. Zespół od wschodu – dwór (1) i spichlerz (2)
3. Dwór (1) i spichlerz (2) od południa
4. Zespół od drogi wjazdowej (pn.-wsch.),
5. Obora (3) i stodoła (4) od strony dziedzińca,
6. Budynek (5) w ruinie i dwór (1) od zachodu
7. Dwór (1) od południa,
8. Elewacja północna
9. Elewacja zachodnia,
10. Widok dworu od pn.-wsch.,
11. Szczyt południowy,
12. Wnętrze sieni wejściowej,
13. Drzwi wewnętrzne w części południowej,
14. Okno w części południowej,
15. Sklepienie piwnicy,
16. Schody do piwnicy,
17. Piwnica pod sienią wejściową,
18. Konstrukcja poddasza,
19. Wieżba dachowa – fragment,
20. Wieżba dachowa - fragment

<p>20. Najpilniejsze postulaty konserwatorskie</p> <p>Tylko pilny remont kapitalny może uratować część południową obiektu, zły stan zachowania wieżby i pokrycia dachowego części opuszczonej powoduje zagrożenie dla części zamieszkałej. Wskazane uporządkowanie terenu, usunięcie pozostałości budynku gospodarczego (5) oraz pilny remont spichlerze (2).</p>

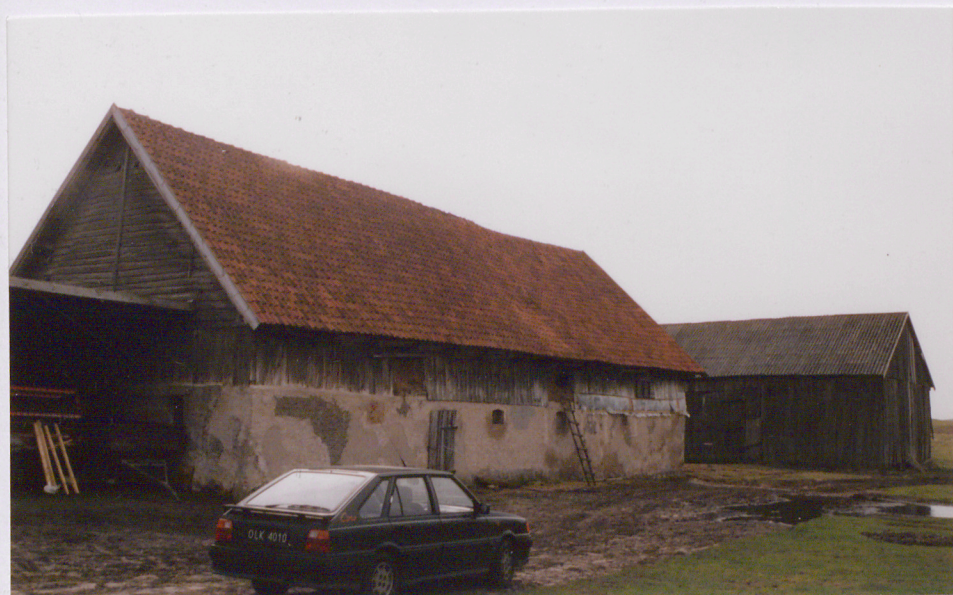
5.

Obora (3) – pocz. XX w., wzniesiona na rzucie prostokąta, murowana z cegły licowej, wtórnie otynkowana, podmurówka kamienna, ścianka kolankowa i szczyty – deskowane, dach dwuspadowy kryty holenderką na deskowaniu; budynek parterowy ze ścianką kolankową, więźba dachowa dwupoziomowa, wieszarowa. Wnętrze przebudowane. Stan techniczny dość dobry.

Stodoła (4) – k. XIX w., silnie przebudowana, wzniesiona na rzucie prostokąta, podmurówka ceglana, budynek w konstrukcji drewnianej, słupowo – ramowej z otwartą więźbą dachową, ściany zewnętrzne szalowane pionowo, dach stromy, dwuspadowy, pokryty eternitem. Stan techniczny zły.

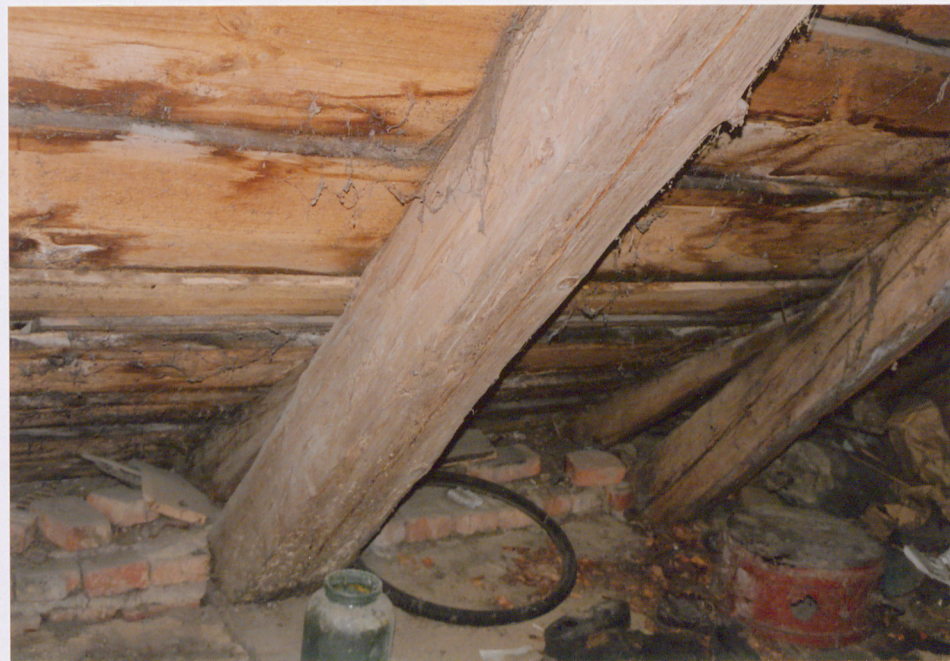
19.

WIĘZBA DACHOWA: konstrukcji drewnianej z elementów ciosanych i tartych (późniejszych), łączonych na kołki. Płatwiowo – krokwiowa, dwupoziomowa, z dodatkowymi rzędami masywnych słupów na poddaszu; deskowanie połaci uszczelniane zaprawą glinianą. Nad oficyną - płatwiowo – krokwiowa z elementów tartych.
