1. Obiekt
Kamieniczka

2. Czas powstania
pocz.XX w

3. Miejscowość
Dobre Miasto

4. Adres
Dobre Miasto ul. Górna 1

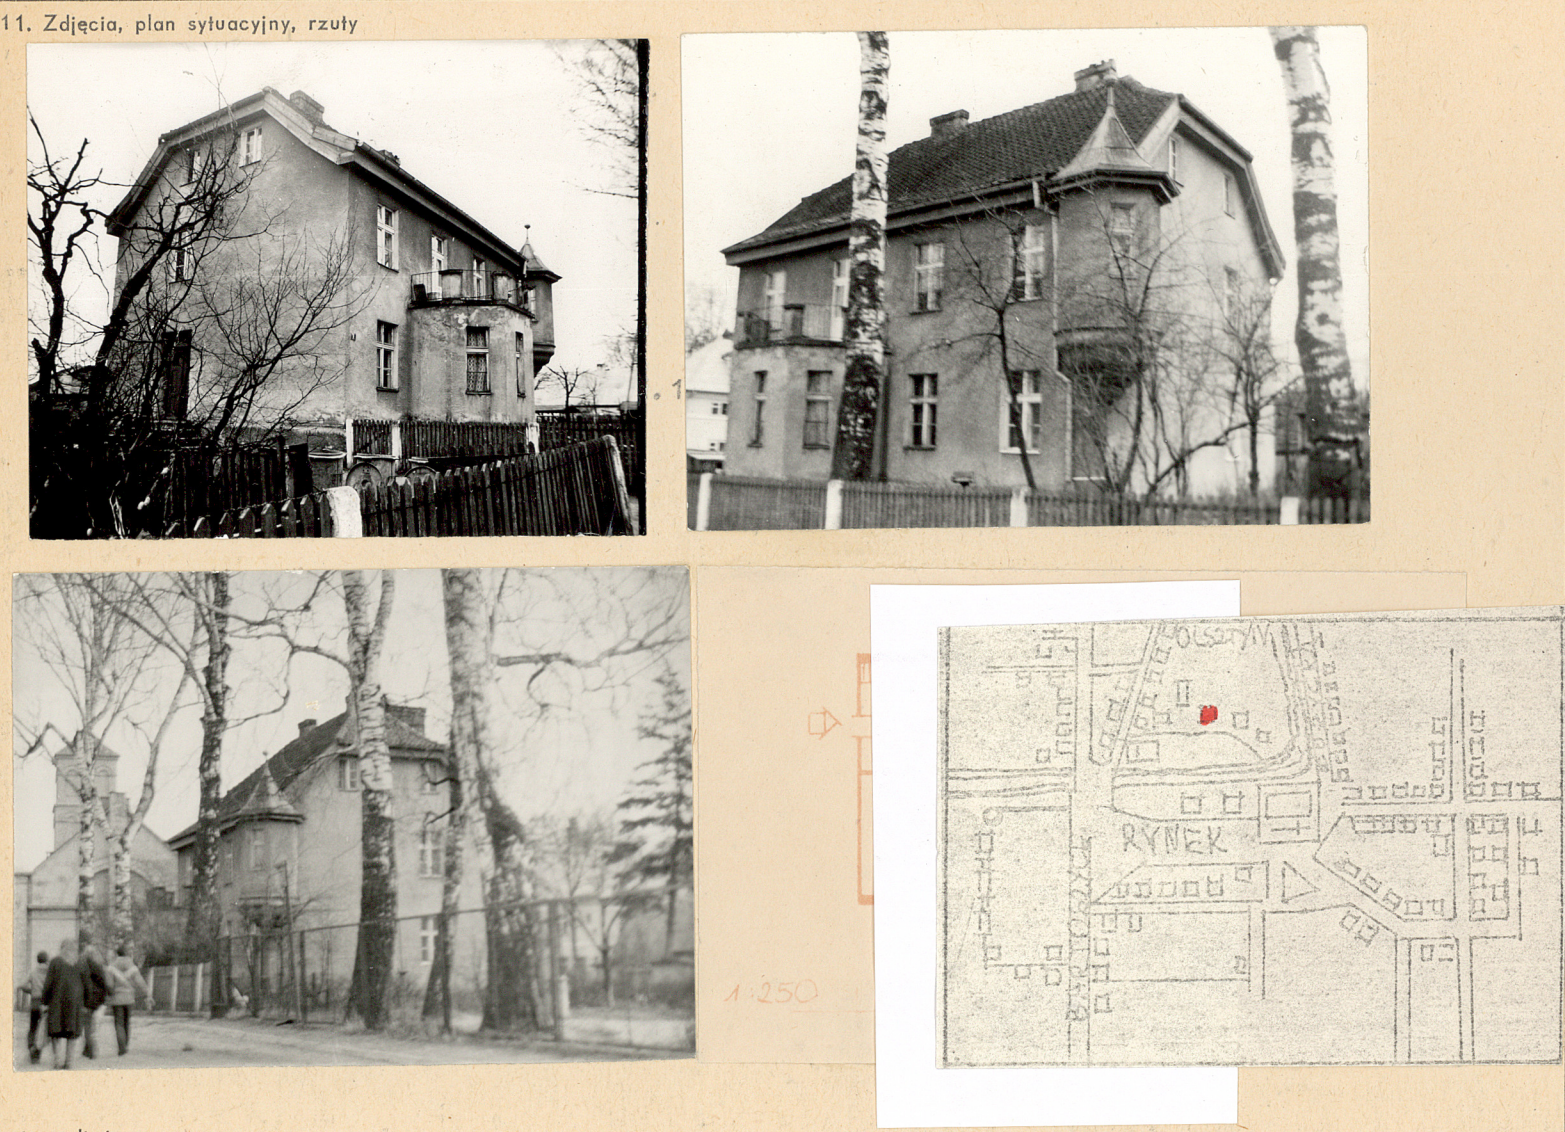
Kamieniczka usytuowana kalenicowo do ulicy. Wolnostojąca - murowana z cegły i otynkowana. Dwukondygnacyjowa z mieszkalnym poddaszem, podpiwniczona na podmurówce z lamienia polnego. Wzniesiona na prostokąta z trójbocznie zamkniętym wykuszem umieszczonym przy elewacji frontowej. Na dachu wykusza taras z metalową balustradą. Na narożu elewacji frontowej i bocznej na wysokości piętra wieżyczka kryta stożkowym daszkiem. Drzwi frontowe umieszczone w zach. ścianie szczytowej prowadzą do sieni w której schody zabiegowe z balustradą z tralek. Układ pomieszczeń we wnętrzu dwutraktowy. Otwory okienne prostokątne, stolarka okienna dwuskrzydłowa z podziałem na 6 kwater. więźba dachowa drewniana konstrukcji krokwiowo płatwiowej. Kamieniczka kryta jest dwuspadowym naczółkowym dachem pokrytym dachpawką holenderką. Pod okapem dachu szeroki deskowy gzyms. Kamieniczka posiada instalację elektryczną i sieć wodno-kanalizacyjną

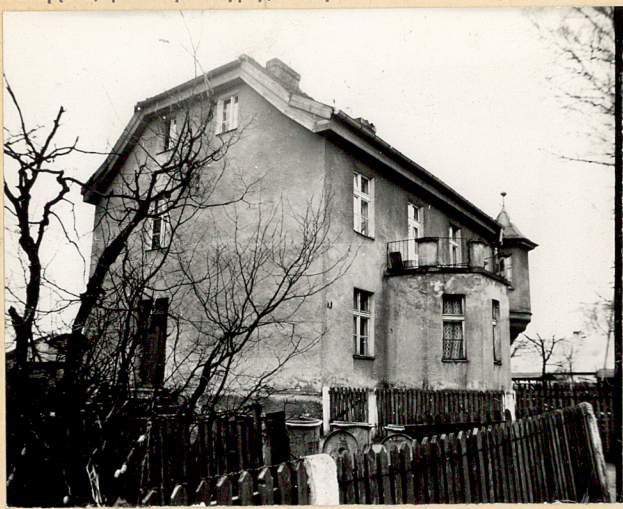
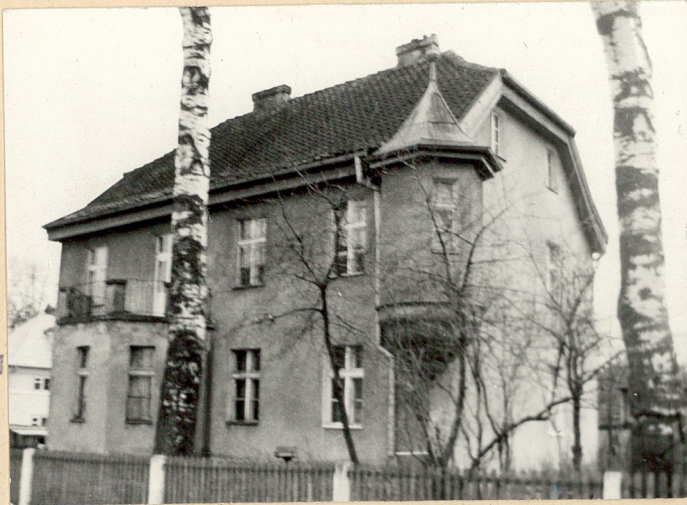
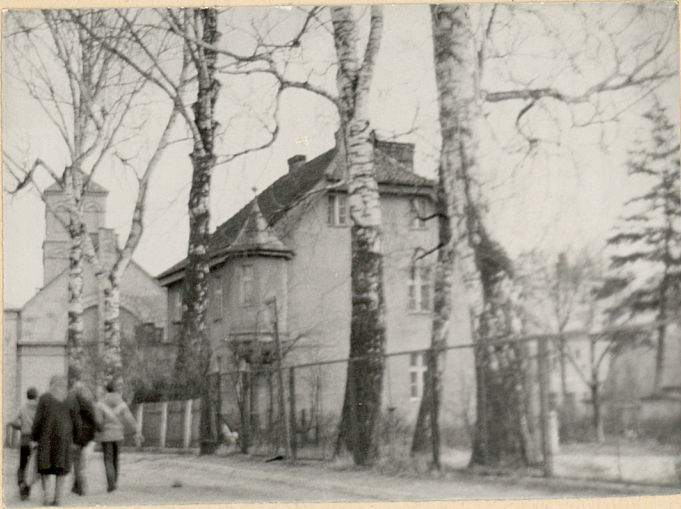
11. Zdjęcia, plan sytuacyjny, rzuty

14. Kubatura 864 m ³	15. Powierzchnia użytkowa 196 m ²	16. Przeznaczenie pierwotne mieszkalne	17. Użytkowanie obecne mieszkalne
18. Prace budowlane i konserwatorskie, ich przebieg i dokumentacja Remonty zabezpieczające		19. Stan zachowania (fundamenty, ściany zewnętrzne, ściany wewnętrzne, sklepienia, stropy, konstrukcje dachowe, pokrycie dachu, wyposażenie i instalacje) Widoczne niewielkie zawilgocenia na ścianie zach., oraz w wykuszu. Ogólny stan zachowania kamieniczki dobry.	
20. Najpilniejsze postulaty konserwatorskie 15.XI.1980 Ogólny stan zachowania kamieniczki dobry nie wymaga pilnych prac remontowych.
