1. Obiekt
ZESPÓŁ- FOLWARCZNY
95

2. Czas powstania
K. XIXw./
XXw.

3. Miejscowość
WOLA DUŻA

11. Zdjęcia, rzut, przekrój, sytuacja, orientacja

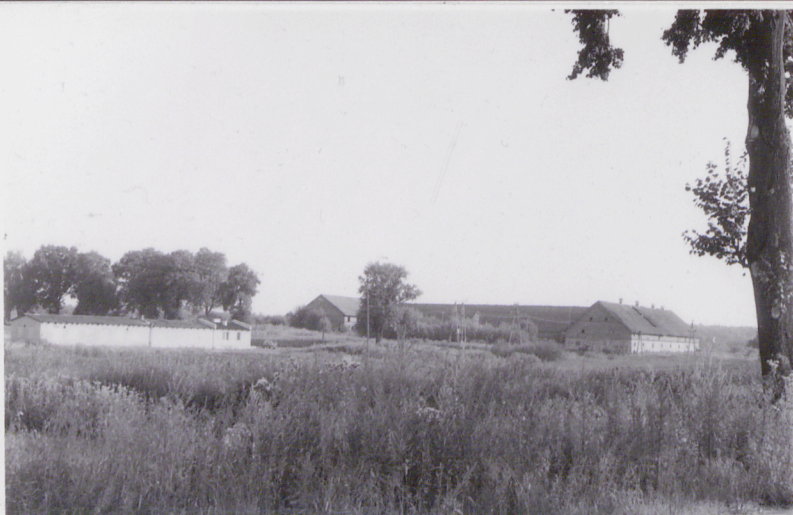
4

1. Zespół folwarczny- widok ogólny z drogi.
2. Stajnia, elewacje pd- zach.- obecnie w ruinie.
3. Stajnia elewacja frontowa.
4. Żłoby w stajni.
5. Stajnia zniszczona konstrukcja więźby dachowej.
6. Obora- elewacja szczytowa pd.- zach. i dłuższa pd.-wsch. od strony dziedzińca folwarcznego.
7. Obora, elewacja tylna, pn.- zach.
8. Obora elewacja pn. szczytowa i tylna.
10. Ozdobny detal w elewacji.
11. Elewacja szczytowa pn. widok od strony drogi.
- 12-13. Obora- widok na wewnętrzną konstrukcję nośną.
14. Obora więźba dachowa.
15. Stodoła- widok ogólny.
16. Stodoła- widoczne ubytki w konstrukcji.
17. Stodoła- widok do wnętrza- brak wypełnienia konstrukcji muru pruskiego.
- 18-19. Stodoła, dobrze zachowana wewnętrzna konstrukcja nośna.

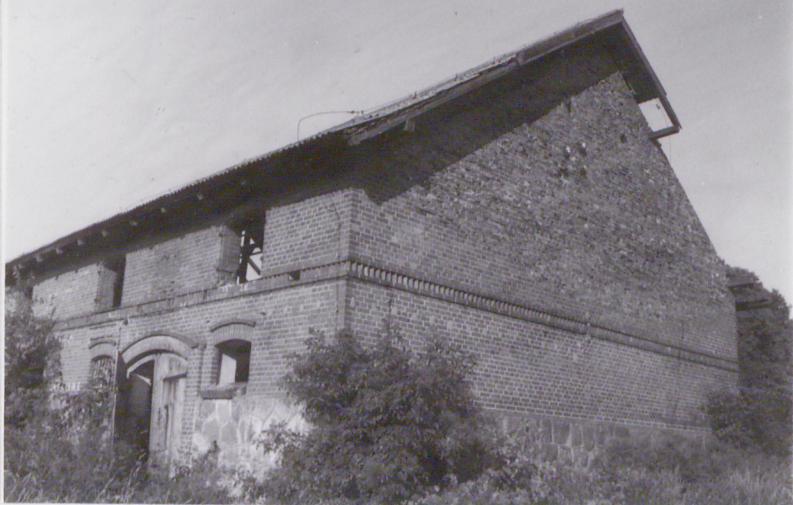
2

Stajnia (nr3)- murowana z kamieni polnych do wysokości otworów okiennych, wyżej murowana z cegły ceramicznej pełnej. Stropy drewniane belkowo- deskowe oparte na dwu rzędach podciągów. Słupy drewniane z podwójną belką podciagu. Wieżba dachowa konstrukcji krokwiowo- stolcowej na ścianie kolankowej. Dach dwuspadowy, bez odeskowania, pokrycie dachu etenitem. We wnętrzu wzdłuż ścian zachowane żłoby. Elewacje zewnętrzne: cokół z akamieniami polnych do wysokości okien w przyziemiu. Między kondygnacjami przyziemia i użytkowego poddasza, fryz kordonowy z cegły ceramicznej ułożonej rąbem skośnym. Otwory okienne zamknięte odcinkowo zwieńczone odcinkowym naczółkiem z cegły. Zachowane wrota deskowe dwuskrzydłowe.

20. Najpilniejsze postulaty konserwatorskie Stajnia- pilnie zabezpieczenie dachu, kapitalny remont całego budynku. Stodoła- pilnie kapitalny remont, obiekt grozi katastrofą budowlaną. Obora- pilnie zabezpieczenie dachu, kapitalny remont całego budynku.

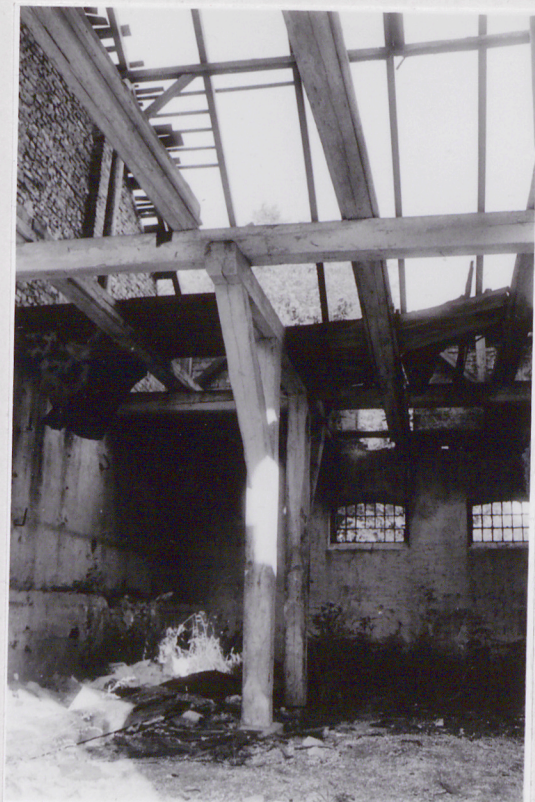
5

18. Prace budowlane i konserwatorskie, ich przebieg i dokumentacja (po 1945 r.) - lata 1970- te zmiana pokrycia dachu na stajni na eternit. - po przejęciu PGR przez AGWRSP budynki zostały opuszczone, obecnie nieużytkowane.		19. Stan zachowania (fundamenty, ściany zewnętrzne, ściany wewnętrzne, sklepienia, stropy, konstrukcje dachowe, pokrycie dachu, wyposażenie i instalacje) Stajnia: - fundamenty w dobrym stanie technicznym, - ściany zewnętrzne i wewnętrzne w dobrym stanie technicznym. - Połacie dachu zniszczona, brak pokrycia dachu, więźba dachowa przegniła, konstrukcja nośna zagrzybiona i zniszczona przez drewnojady. - Brak okien, zniszczone wrota zewnętrzne, dewastacja pomieszczeń we wnętrzu. - Stan techniczny grozi katastrofą budowlaną. Stodoła: - drewniana konstrukcja nośna jeszcze w dobrym stanie technicznym choć bardzo osłabiona poprzez wybrane wypełnienie z cegły ceramicznej. - Widoczne wycięte fragmenty konstrukcji nośnej. - Liczne ubytki w pokryciu dachu. - Stan techniczny zagraża katastrofą budowlaną. Obora: - stan zachowania fundamentów i ścian zadowalający. - Ubytki w pokryciu dachu spowodowały zniszczenie konstrukcji nośnych.

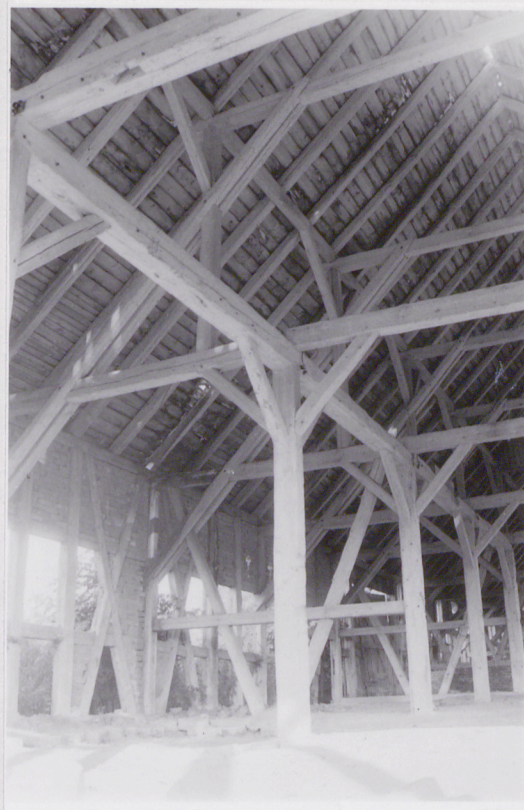
18

dok.
Stodoła (nr 1) zamyka dziedziniec folwarczny od strony zach. Wzniesiona w konstrukcji muru pruskiego, wypełnienie z cegły ceramicznej pełnej. Wewnętrzna konstrukcja nośna na dwu- kondygnacjach- górna stanowi jednocześnie konstrukcję wieży dachowej, oparta na każdej kondygnacji na dwu podciągach opartych na dwu rzędach słupów z mieczami, dodatkowo wzmocnienie konstrukcji stanowią zastrzały i kleszcze. Wewnętrzne ścianki dzielące sasieki murowane z cegły ceramicznej. Dach dwuspadowy kryty dachówką ceramiczną na odeskowaniu. Ściany zewnętrzne, w partii przyziemia wybrana cegła stanowiąca wypełnienie konstrukcji, ściany szczytowe na zewnątrz oszalowane deskami.
Obora (nr 2) zamyka dziedziniec folwarczny od strony pn. Wzniesiona na wysokości pierwszej kondygnacji z kłami polnych, w części użytkowego poddasza murowana z cegły ceramicznej. Wewnętrzna konstrukcja drewniana, strop belkowo- deskowy, końcówki belek oparte na ścianach dłuższych obory, podparty dwoma rzędami drewnianych podciągów, które dźwigają drewniane słupy z mieczami, w miejscu słupa zdwojona belka podciagu. Słupy na murowanych z cegły cokołach. Więźba dachowa konstrukcji drewnianej, krokwiowo- płatwiowa podparta leżącymi stolcami z zastrałami. Dach dwuspadowy kryty dachówką ceramiczną holenderką.
