Nr 1228

K A M I E N I C Z K A

Dobre Miasto

Dobre Miasto ul. Grunwaldzka 23

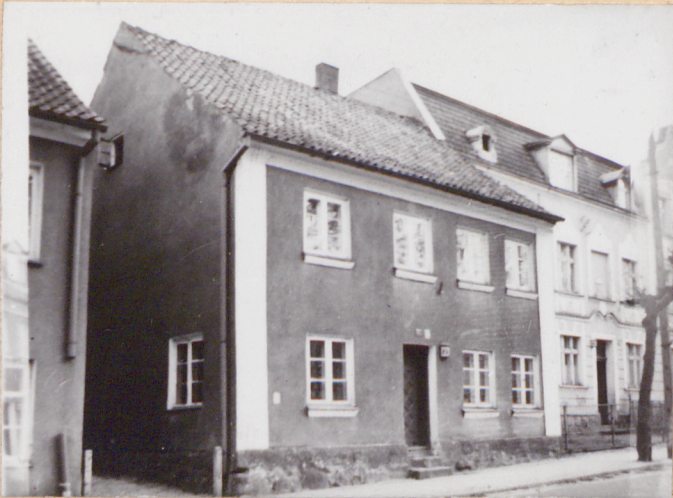
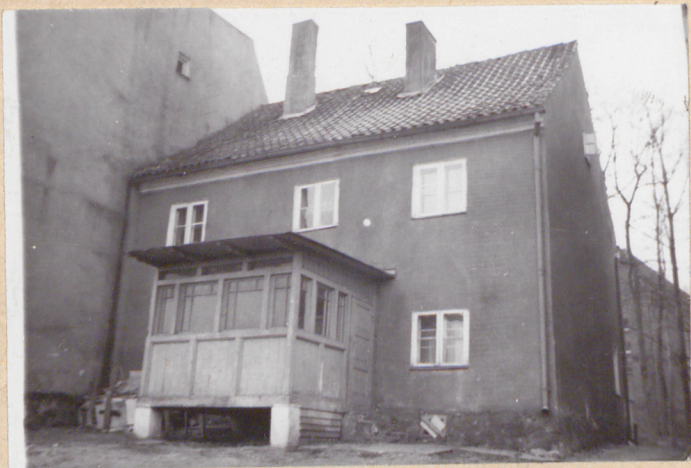
11. Zdjęcia, plan sytuacyjny, rzuty

Usytuowana kalenicowo do ulicy, ścianą szczytową przylega do sąsiedniej kamienicy. Wzniesiona na rzucie prostokąta - dwukondygnacyjowa kryta dwuspadowym dachem. Murowana z cegły i otynkowana na podmurówce z kamienia polnego. Częściowo podpiwniczona. Elewacja frontowa 4-osiowa, z sienią przelotową umieszczoną na środkowej osi. Elewacja tylna trój - osiowa. Drzwi tylnej elewacji poprzedzone drewnianą werandą. W sieni schody jednobiegowe. Układ pomieszczeń we wnętrzu dwu - traktowy. Otwory okienne i drzwiowe prostokątne. Stolarka okienna dwuskrzydłowa z podziałem na 6 kwater. Drzwi przelotowe jednoskrzydłowe z naświetlem, ozdobne dębowymi płycinami. Od frontu naroża elewacji pokrywają płaskie lizery. Dłuższe ściany zwieńczone uskokowo profilowanym gzymsem wieńczącym. Kamieniczka kryta dwuspadowym dachem pokrytym dachówką holenderką. Więźba dachowa drewniana konstrukcji krowkowo - płatwiowej. Wnętrza wyposażone w instalację elektryczną i sieć wodno-kanalizacyjną.

14. Kubatura	15. Powierzchnia użytkowa	16. Przeznaczenie pierwotne	17. Użytkowanie obecne
288 m ³	96 m ²	mieszkalne	mieszkalne
18. Prace budowlane i konserwatorskie, ich przebieg i dokumentacja		19. Stan zachowania (fundamenty, ściany zewnętrzne, ściany wewnętrzne, sklepienia, stropy, konstrukcje dachowe, pokrycie dachu, wyposażenie i instalacje)	
Remonty bieżące 1979 r gruntowny remont elewacji zewnętrzny		Ogólny stan zachowania ścian zewnętrznych i pomieszczeń mieszkalnych zadowalający	
20. Najpilniejsze postulaty konserwatorskie			
20.XI.1980 r Fundamenty i tynki ścian zewnętrznych w dobrym stanie zachowania Pokrycie dachu kompletne - kamieniczka nie wymaga pilnych prac remontowych
