KARTA EWIDENCYJNA ZABYTEKÓW
ARCHITEKTURY I BUDOWNICTWA

BUDYNEK MIESZKALNY

ELBLĄG
ul. 3 Maja 13

1. Miejscowość ELBLĄG	2. Obiekt (nazwa jak w karcie) BUDYNEK MIESZKALNY - UL. 3 MAJA 13	3. Zawartość wkładki (nazwa obiektu lub materiału uzupełniającego) HISTORIA, OPIS, SPIS FOTOGRAFII
--------------------------	---	---

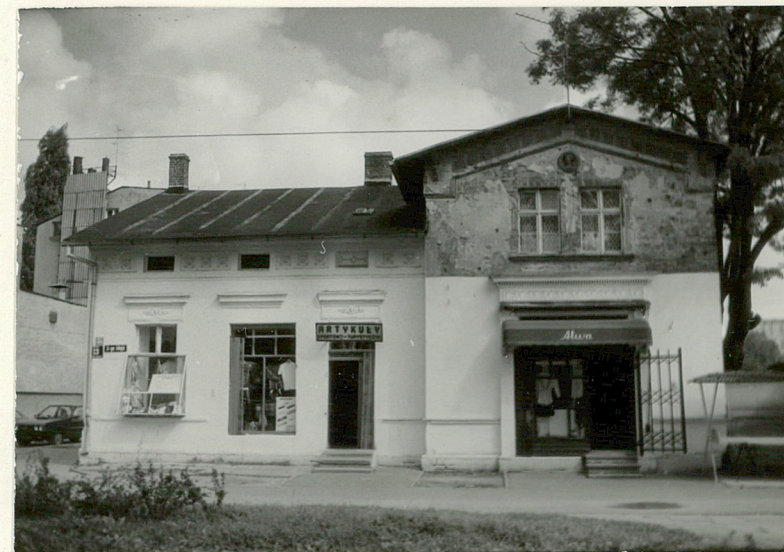
ZACHODNIA 5 - osiowa, dwupoziomowa, z wejściem na osi południowej i na 3 osi od północy; okno na 2 osi od północy i wejście obok wybite wtórnie; elewację przedzielają płaskie gzymsy kordonowe - na wysokości parapetu i ścianki kolankowej; okna w osi północnej w profilowanym obramieniu; nad otworami szerokie nadproża złożone z prostokątnej płyty na dole, obwiedzionej taśmą z medalionem z dziewczęcą główką i girlandami pośrodku, oraz z szerokim parapetem wyżej; nad witryną w części południowej w nadprożu szeroki fryz palmetkowy, powyżej ząbkowanie i parapet; w ścianie kolankowej prostokątne, poziome okna umieszczone we fryzie 2 - 3 elementowych, kwadratowych metop

1. Widok od płn. - wsch.
2. Elewacja zachodnia
3. Elewacja północna
4. Elewacja wschodnia
5. Elewacja południowa
6. Wejście na osi płd. w elew. zach.
7. Wejście na 3 osi płn. w el. zach.
8. Okno w elewacji południowej
9. Okno w elewacji wschodniej
10. Drzwi w elewacji północnej
11. Fragment witryny sklepowej
12. Szczyt w elewacji zachodniej
13. Fragment drzwi do mieszkania
14. Fragment drzwi do sklepu
15. Piec
16. Korpus pieca
17. Korona pieca
18. Schody
19. Element dekoracji schodów
20. Rozeta sufitowa w sklepie
21. Fragment nadproża
22. Fragment fryzu palmetowego
23. Medalion w szczycie zachodnim
24. Medalion w elewacji południowej

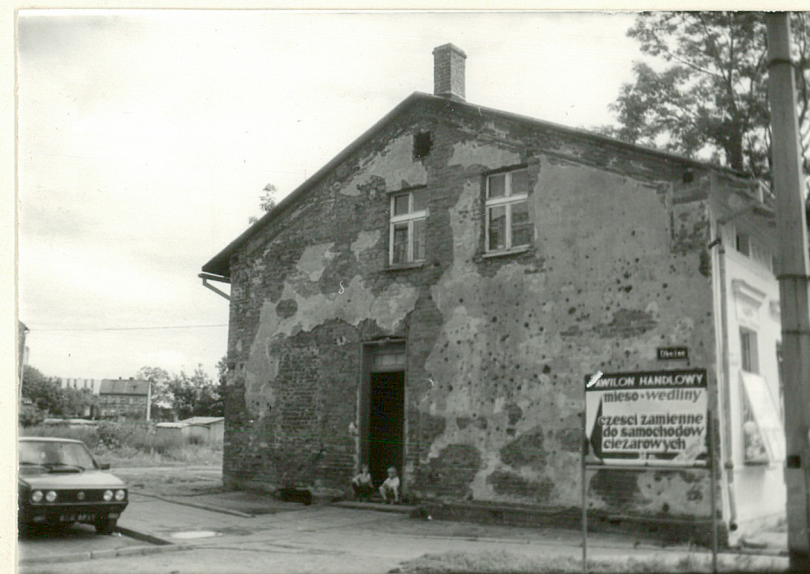
3.

PÓŁNOCNA - jednoosiowa, na parterze wejście, w szczycie para okien;

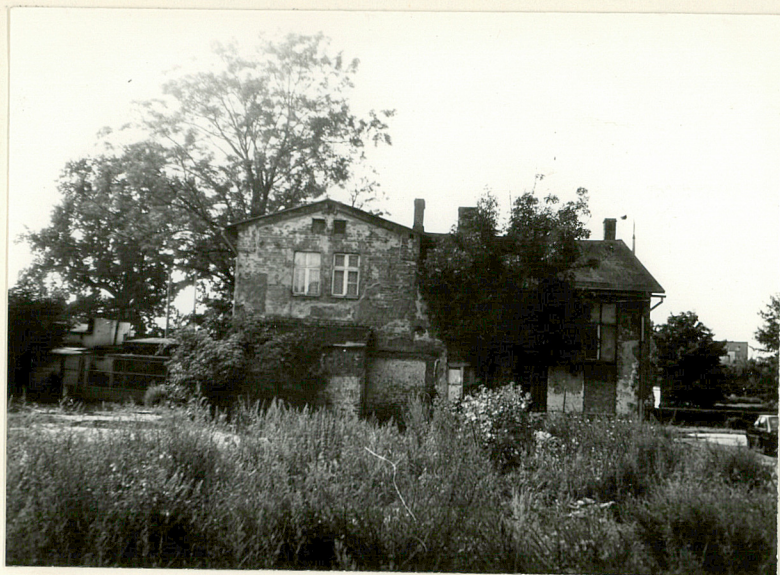
4.

WSCHODNIA - część północna 3-osiowa, dwupoziomowa, część południowa piętrowa, na piętrze 2 - osiowa, szczyt zwieńczony szerokim obramieniem wykonanym w tynku;

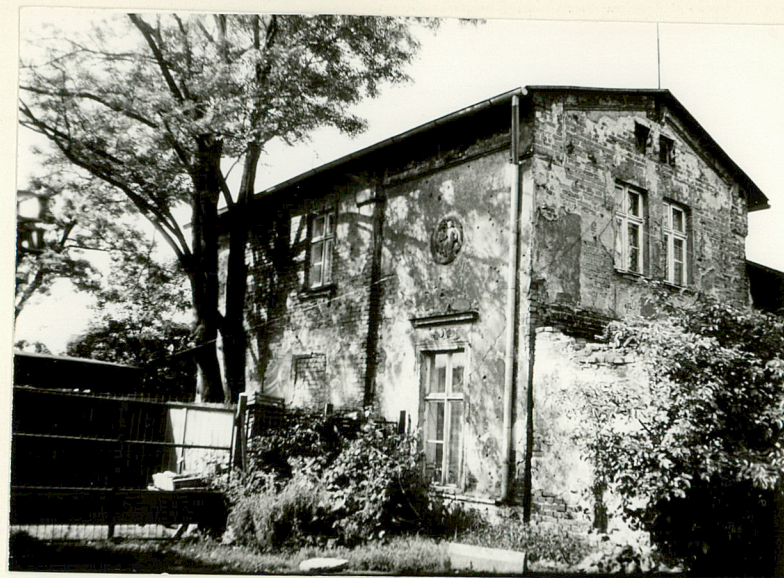
5.

POŁUDNIOWA - 2 - poziomowa, pierwotnie 3 - osiowa, obecnie na parterze jedno okno od wschodu, na piętrze dwa okna od zachodu, nad oknem na parterze medalion z postacią dziewczęcą; elewacja zwieńczona płaskim gzymsem koronującym;

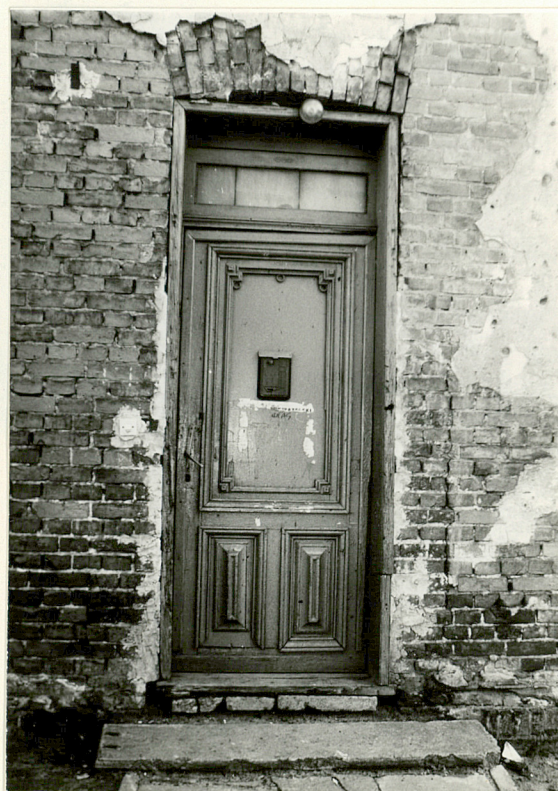
10.

wejściowe od pld. płycinowo - ramowe, jednoskrzydłowe, z trójpółowym nadświetłem, obwiedzione szeroką listwą; w dolnej części para prostokątnych płycin obwiedzionych podwójną półwałkową listwą z wysokim, wąskim rautem pośrodku, wyżej w prostokątnym obramieniu analogicznym jak niżej szeroka płycina, w niej w ramie o wyciętych narożnikach dawne przeszklenie; zamek współczesny,

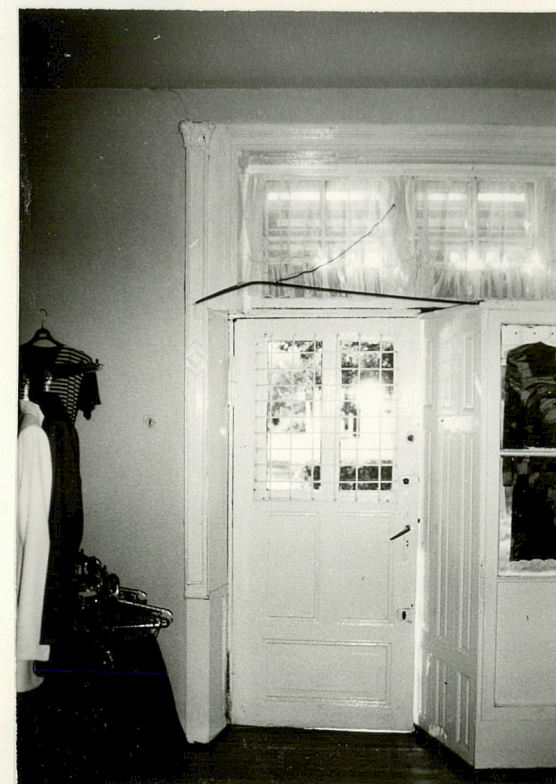
11.

na klatce schodowej krosnowe, dwudzielne, dwupoziomowe, 6 - płowe, zniszczone; pozostałe skrzynkowe, dwudzielne, dwupoziomowe, 6 - polowe z profilowaną belką ślepieniową; witryna sklepową - stolarka o dekoracyjnych, kompozytowych słupkach przesłonięta współczesną markizą i kratami;

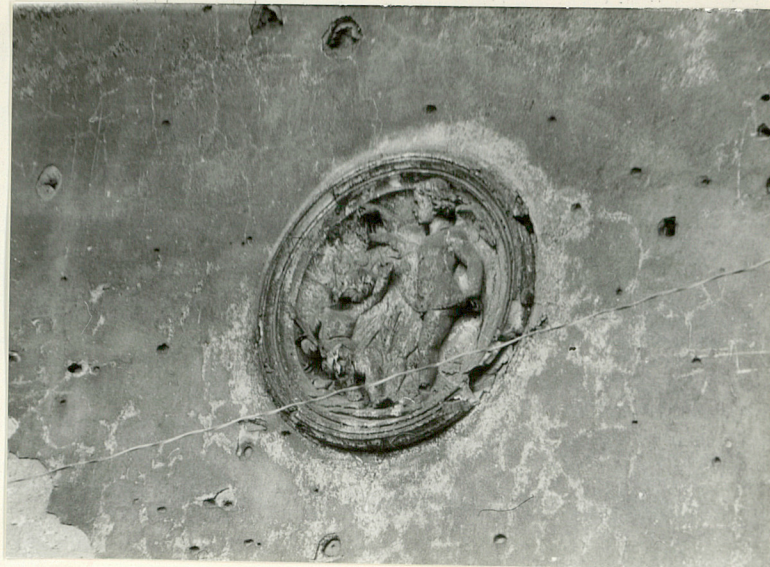
23.

z wpisanymi w kwadrat okręgami; piętrowa część południowa 2 - osiowa, szczyt obramowany szerokim pasem tynku z fryzem metopowym, w polu nad oknami, pośrodku medalion z główką dziewczęcą; okap dachu wysunięty, podparty na dekoracyjnie wyciętych mieczach;
