P A Ł A C Y K

II poł.XIX w.

ELBLĄG

11 Zdjęcia, plan sytuacyjny, rzuty

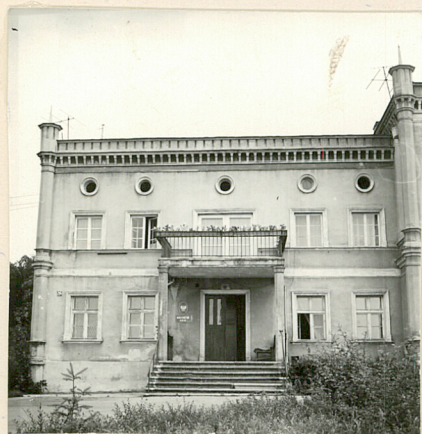
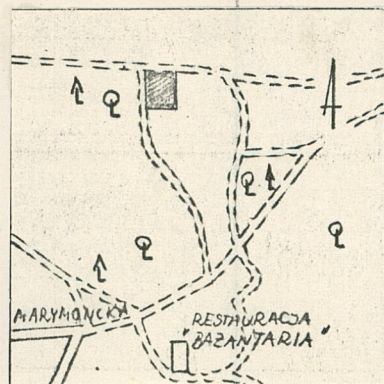
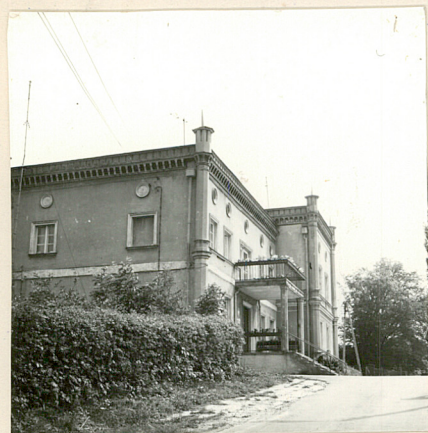
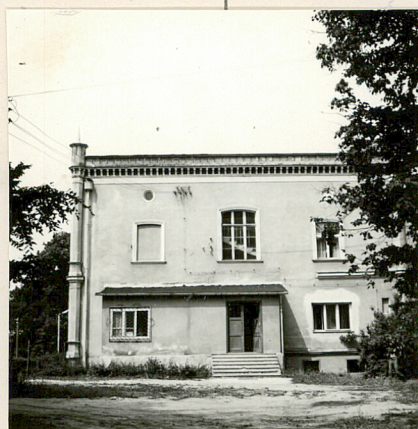
Usytuowany na niewielkim wzniesieniu, na pn od ul. Marymonckiej, od której prowadzi bita droga, wysadzana starodrzewiem. Wolnostojący z niewielkim dziedzińcem od pd i dalej tarasowo położonym ogrodem. Od pn również ogród, dochodzący do lasu.

Murowany z cegły, elewacje otynkowane, przekrycie dachu papą. Piwnice o sklepieniu kolebkowym, wykonane z cegły maszynowej. Balustrada ganku metalowa, współczesna.

Obiekt założony na planie zbliżonym do litery T, dłuższą częścią na osi wsch-zach i krótszą, poprzeczną usytuowaną pd-pn. Od pd na osi części dłuższej, zach, prostokątny ganek z szerokimi schodami i tarasem natomiast od pn wydłużona, prostokątna przybudówka. Wejście od strony pd wsch, dawniej boczne, obecnie prowadzi do niewielkiej sieni w niedużej przybudówce i dalej klatka schodowa ze schodami w przyziemiu 2-biegowymi, wyższe 1-biegowymi, zakręcającymi. Układ wnętrza pierwotny zupełnie nieczytelny, przebudowany przypuszczalnie na początku XX w. oraz współcześnie.

Budynek podpiwniczony, piwnice obszerne o kolebkowym sklepieniu, 2-kondygnacyjny z poddaszem o wysokości połowy kondygnacji. Dach płaski, połączony. We wszystkich narożnikach budynku wąskie, wieloboczne wieżyczki, wystające nieco ponad bryłę budynku.

Elewacja frontowa od strony pd, część zach 5, część wsch 2-osiova, rytmiczna. Oś środkowa części zach wyznaczona przez ganek wspierający na kolumnach ośmiobocznych o prostych kapitelach, taras z metalową, prostą balustradą. Na taras wiodą szerokie, 2-skrzydłowe drzwi balkonowe. Pozostałe osie wyznaczone przez prostokątne otwory okienne w kondygnacji I i II oraz okrągłe okienka na półpiętrze. Wszystkie otwory w profilowanych obramieniach. Kondygnacje oddziela szeroki, płaski gzyms, podokienniki okien kondygnacji II łączy ciągły, profilowany gzyms. W zwieńczeniu zdwojony gzyms metopowo-kostkowy, obejmujący również wieżyczki narożne. Elewacja pn. niesymetryczna, 8-osiova, na 2 skrajnych osiach od wsch 1-kondygnacyjna przybudówka z otworem wejściowym. Wsch-5-osiova również z przybudówką.
