1. Obiekt

W I L L A

D O B R E

Dobre Miasto
ul. Olsztyńska 8

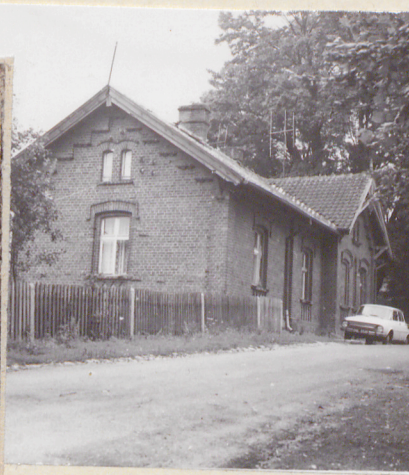
Willa z końca XIX wieku.

Usytuowana kalenicowo do ulicy, na rzucie litery T, murowana z cegły, pdopiwniczona, parterowa, przykryta dwuspadowym dachem, pokrytym dachówką esówką.

Do elewacji frontowej dobudowana drewniana weranda o ozdobnej ażurowej snycerce. Elewacja frontowa 4-osiova. Elewacje tylne dwu i trójosiowe. Na środkowej osi połąci dachowej dachu wydatna nadbudówka pokryta trójspadowym daszkiem, z półkolistą wnęką przesłoniętą gzymsem na trujspadowym na konsolach - od szczytu. Ściany szczytowe domu oraz skrajne płatwie dachu przesłonięte ozdobnie wyciętymi deskami złączonymi po środku sterczyną.

Otwory okienne prostokątne zamknięte odcinkowo w uskokowych wnękach - zwieńczone odcinkowym gzymsem. Między oknami w szczytowych ścianach ostrołukowe potynkowane blendy. Pod okapem w krótszych elewacjach schodkowe gzymsy wieńczące wykonane w cegle. Pod wysuniętymi okapami dachu drewniane konsole. Poniżej otworów okiennych cegły tworzą motyw ażurowy.

Układ pomieszczeń we wnętrzu dwutraktowy z sienią umieszczoną na środkowej osi. Dodatkowe drzwi umieszczone w tylnym skrzydle domu prowadzą do pomieszczeń mieszkalnych. Wieźba dachowa drewniana konstrukcji krokwiowo-płatwiowej. Stolarka okienna dwuskrzydłowa z podziałem na 4 kwatery częściowo zachowany ozdobny słupek i ślęmię.

14. Kubatura	15. Powierzchnia użytkowa	16. Przeznaczenie pierwotne	17. Użytkowanie obecne
370 m ³	74 m ²	mieszkalne	mieszkalne
18. Prace budowlane i konserwatorskie, ich przebieg i dokumentacja		19. Stan zachowania (fundamenty, ściany zewnętrzne, ściany wewnętrzne, sklepienia, stropy, konstrukcje dachowe, pokrycie dachu, wyposażenie i instalacje)	
Remonty bieżące.		Ogólny stan zachowania elewacji zewnętrznych, pomieszczeń mieszkalnych oraz pokrycia dachu - dobry.	
20. Najpilniejsze postulaty konserwatorskie			
20.XII.1980 r. Willa nie wymaga przeprowadzenia pilnych prac remontowych.
