184/1

KAMIENICZKA

1264
DOBRE MIASTO

Dobre Miasto
ul. Sowińskiego 5

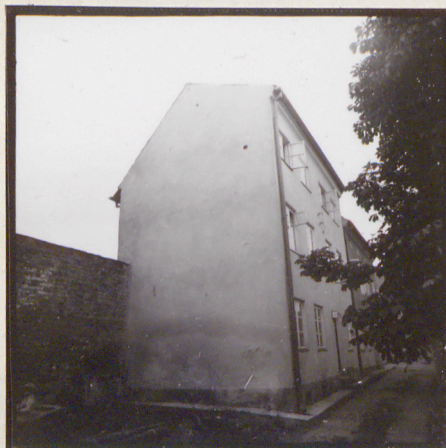
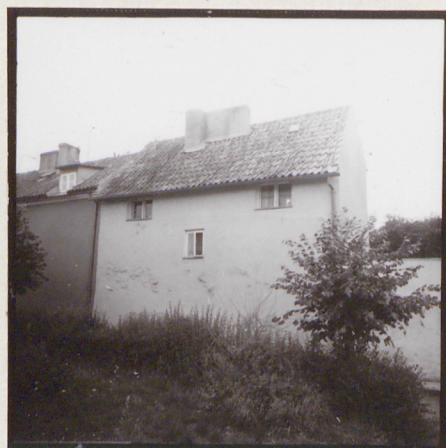
11. Zdjęcia, plan sytuacyjny, rzuty

Usytuowana kalenicowo do uliczki, murowana z cegły i potynkowana na podmurówce z kamienia, tylną ścianę stanowi mur obronny. Na planie prostokąta, trójkondygnacyjowa.

Elewacja frontowa 4-osiova z sienią w której schody zabiegowe.

Układ pomieszczeń we wnętrzu jednotraktowy, częściowo podpiwniczona.

Otwory okienne i drzwiowy prostokątne - stolarka okienna z podziałek na 6 kwater z zewnętrznymi okuciami. Elewację frontową wieńczy płaskie pasmo gzymsu.

Wieżba dachowa drewniana konstrukcji krokwiowo-płatwiowej, dach dwuspadowy kryty dachówką holenderką. Stropy drewniane.
