1. Obiekt

KAMIENICKA

DOBRE MIASTO

Dobre Miasto  
ul. Sowińskiego 7

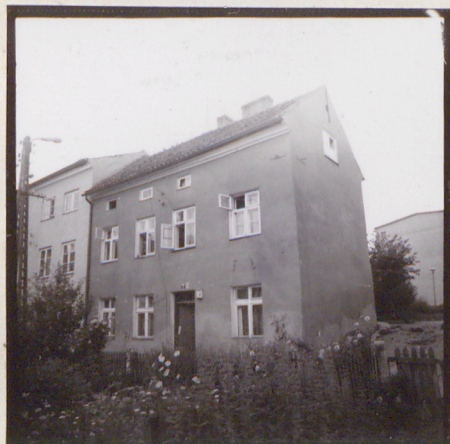
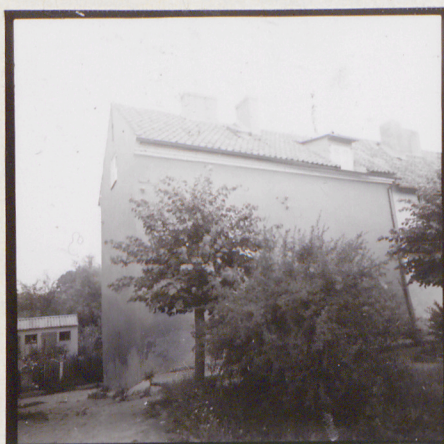
11. Zdjęcia, plan sytuacyjny, rzuty

**Kamieniczka murowana z cegły, potynkowana, na rzucie prostokąta, usytuowana kalenicowo do ulicy.**

**Podpiwniczona, dwukondygnacyjowa z poddaszem. Tylną ścianę stanowi mur obronny miejski.**

**Elewacja frontowa 4-osiowa z sienią w której schody zabiegowe.**

14. Kubatura	15. Powierzchnia użytkowa	16. Przeznaczenie pierwotne	17. Użytkowanie obecne
390 m <sup>3</sup>	90 m <sup>2</sup>	mieszkalne	mieszkalne
18. Prace budowlane i konserwatorskie, ich przebieg i dokumentacja		19. Stan zachowania (fundamenty, ściany zewnętrzne, ściany wewnętrzne, sklepienia, stropy, konstrukcje dachowe, pokrycie dachu, wyposażenie i instalacje)	
<p>1964 r. – remont gruntowny, znacząco zatarty pierwotny charakter obiektu.</p> <p>1975 r. – odnowienie elewacji zewnętrznych.</p>		<p>Stan zachowania ścian zewnętrznych dobry, w przysięgu widoczne zawilgocenie ścian.</p> <p>W pomieszczeniach mieszkalnych wykłuty wilgoci i grzyba, próchniejąca konstrukcja dachowa.</p> <p>Pokrycie dachu bez ubytków, kamienionka posiada sieć kanalizacyjną oraz instalację elektryczną. W pomieszczeniach piece.</p>

20. Najpilniejsze postulaty konserwatorskie			
<p>15.VII.1979 r. Pomieszczenia mieszkalne wymagają przeprowadzenia gruntownego remontu w wymianę konstrukcji dachu.</p>
