KAMIENICZKA

XVIII/XIX w.

DOBRE MIASTO

Dobre Miasto  
ul. Sowińskiego 19

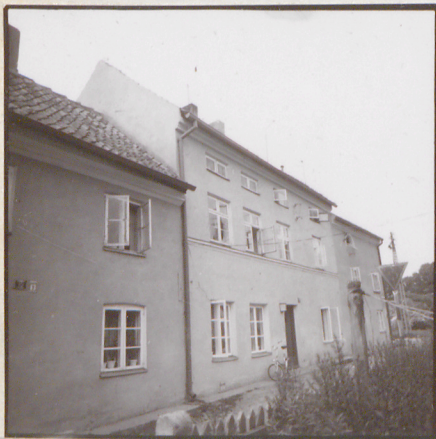
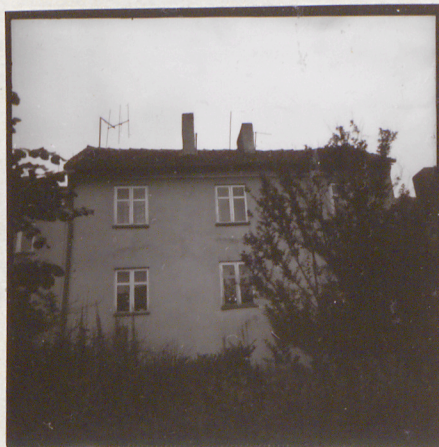
11. Zdjęcia, plan sytuacyjny, rzuty

Kamienioska na rzucie prostokąta, usytuowana w pierzei zabudowy ulicy kalenicowo do niej, murowana z cegły i otynkowana, dwukondygnacyjowa z poddaszem, częściowo podpiwniczona.

Układ pomieszczeń we wnętrzu dwutraktowy. Elewacja frontowa ostro-osiowa z sienią w części środkowej, drugą dłuższą trój-osiową, ścianą kamienioski stanowi mur obronny miejski.

14. Kubatura  530 m <sup>3</sup>	15. Powierzchnia użytkowa  126 m <sup>2</sup>	16. Przeznaczenie pierwotne  mieszkalne	17. Użytkowanie obecne  mieszkalne
18. Prace budowlane i konserwatorskie, ich przebieg i dokumentacja  1964 r. - po odnowieniu charakter pierwotny znacznie satarty.		19. Stan zachowania (fundamenty, ściany zewnętrzne, ściany wewnętrzne, sklepienia, stropy, konstrukcje dachowe, pokrycie dachu, wyposażenie i instalacje)  Stan zachowania elewacji zewnętrznych zadowalający. W pomieszczeniach mieszkalnych wykwity grzyba i wilgoci na ścianach wewnętrznych. Zawilgośnienie więźby dachowej. Kamieniska posiada instalację elektryczną i sieć wodociagową, w pomieszczeniach mieszkalnych piece.	
20. Najpilniejsze postulaty konserwatorskie  15.VII.1979 r. Wskazany gruntowny remont pomieszczeń mieszkalnych.
