KAMIENICA CZYNSZOWA

kon. XIX w.

ELBLĄG

ul. Parkowa nr 19

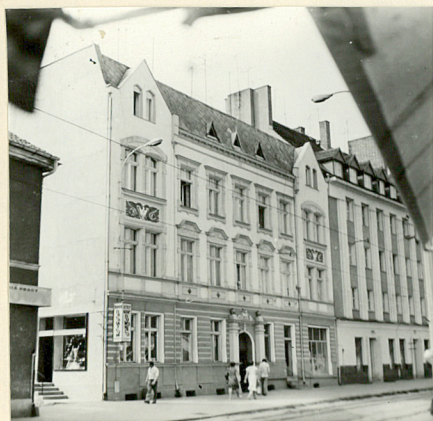
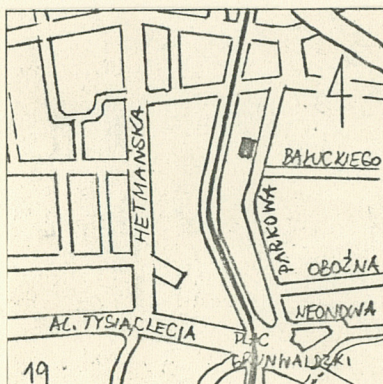
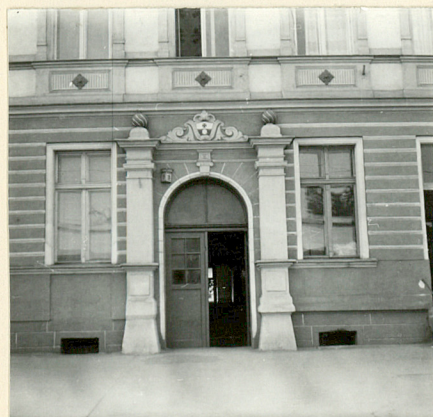
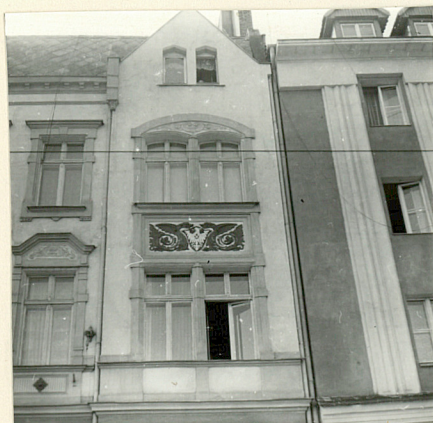
11. Zdjęcia, plan sytuacyjny, rzuty

Obiekt usytuowany w ciągu zabudowy zach pierzeji ulicy. Murowany z cegły, elewacje tynkowane, dekoracja w narzucie, przekrycie dachu płytkami azbestocementowymi. W sieni posadzka terakotowa, w klatce schodowej drewniane schody. Założony na planie prostokąta z pozornymi ryzalitami na dwóch skrajnych osiach elewacji frontowej. Na osi budynku obszerne 2-poziomowa sień i przelotowa klatka schodowa ze schodami 2-biegowymi. Pierwotnie w przyziemiu 2 pomieszczenia apteczne, rozdzielone klatką schodową, powyżej 1 mieszkanie na każdej kondygnacji z wejściem na wprost schodów. Obecnie podzielone na 2 mniejsze.

Budynek podpiwniczony, 3-kondygnacyjny. Dach 2-połaciowy, połać wsch o większym kącie nachylenia z 3 trójkątnymi facjatkami. Elewacja frontowa od strony wsch, symetryczna, 9-osiowa. Główna oś wyznaczona przez portal w przyziemiu. Portal złożony z 2 pilastrów na wysokich, 2-częściowych cokołach, dźwigających uproszczone belkowanie i zwieńczone kamiennymi kulami. Półkoliście zamknięty wykrój drzwi wejściowych zaakcentowany kluczem na osi. Nad kluczem powyżej gzymsu kartusz herbowy na tle zwiniętej wici, w kartuszu herb Elbląga. Dwie zewnętrzne osie wyróżnione płytkami ryzalitami zwieńczonymi w partii dachu trójkątnymi, wysokimi szczytami. Otwory okienne II kondygn. ujęte pilastrami na cokołach, dźwigającymi odcinkowe gzymsy profilowane i wygięte siodłowo. Pod gzymsami dekoracja roślinna. W kondygnacji ostatniej tylko proste gzymsy. W partii ryzalitów okna II i III kondygnacji ujęte pilastrami, łączące z płyciną między nimi. Również poszczególne otwory rozdziela podobna para pilastrów, ustawionych ukośnie. Całość zamyka półkolista łęk nad otworem ostatniej kondygnacji. Płycina między oknami obu kondygnacji zawiera kartusz z orłem i herbem Elbląga, na tle wici roślinnej. W odróżnieniu od wyższych pięter, parter pokryty jest tynkowymi, wąskimi pasmami, markującymi boniowanie. Elewacja zach również 9-osiowa, bezpodziałowa. Zachowana stolarka okienna, okna 2-skrzydłowa z ozdobnym słupkiem. W sieni posadzka terakotowa o geometrycznych wzorach, kolory: czerwień, granat i żółć. Zachowane resztki ażurowej balustrady schodowej. Na kondygnacji III pierwotne drzwi do mieszkania - 4-skrzydłowe, 2-skrzydłowe z prostokątnym nadświetłem. Budynek posiada instalację wod-kan, elektr., telef. i ogrzewanie piecowe i etażowe.

14. Kubatura	15. Powierzchnia użytkowa	16. Przeznaczenie pierwotne Usługowe i mieszkalne.	17. Użytkowanie obecne Analogiczne.
18. Prace budowlane i konserwatorskie, ich przebieg i dokumentacja		19. Stan zachowania (fundamenty, ściany zewnętrzne, ściany wewnętrzne, sklepienia, stropy, konstrukcje dachowe, pokrycie dachu, wyposażenie i instalacje)  Dobry. Budynek po remoncie	
20. Najpilniejsze postulaty konserwatorskie
