KARTA EWIDENCYJNA ZABYTEKÓW
ARCHITEKTURY I BUDOWNICTWA

1288

DOM

ul. Wojska Polskiego 14
11-130 Dobre Miasto
nr hipoteczny

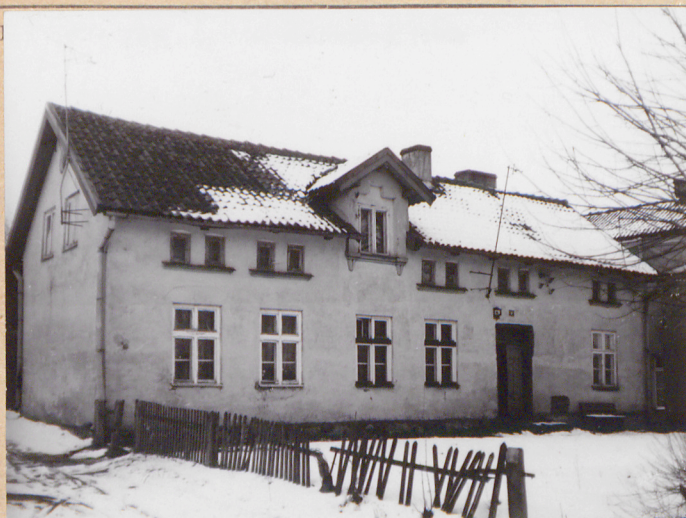
Elewacja frontowa (zach.): czteroosiowa, z asymetrycznie umieszczonym wejściem; nad każdym z otworów parteru umieszczone parami niewielkie okienka strychowe; w połaci dachu - niesymetrycznie umieszczona wystawka. Elewacja wsch. - znacznie przekształcona podczas remontu, pierwotnie 6-osiowa; ob. część otworów - zamurowana; w nowej przybudówce - wejścia do dwóch mieszkań; na skrajnej osi pd., w połaci dachu - wystawka. Obie elewacje boczne (pn. i pd.) - ślepe, jedynie w szczytach - po dwa symetrycznie umieszczone okna; nad nimi -
