1. Obiekt

BUDYNEK

MIESZKALNY

DOBRE MIASTO

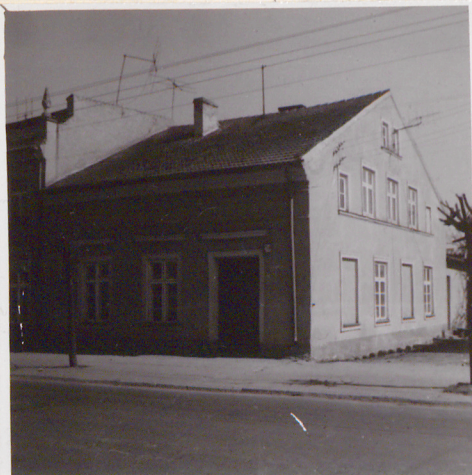
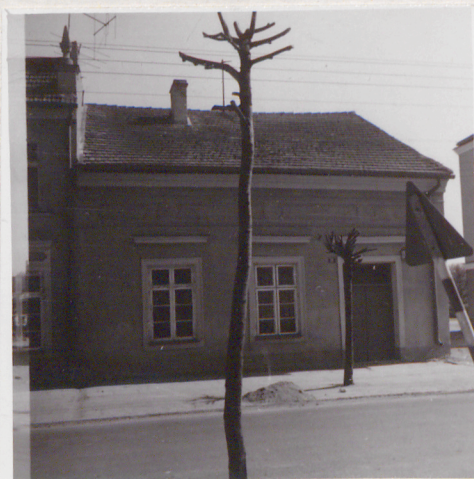
11 Zdjęcia, plan sytuacyjny, rzuty

Budynek mieszkalny usytuowany kalenicowo w ciągu zabudowy ulicy, murowany z cegły i potynkowany na planie prostokąta z przybudówką w elewacji od strony podwórka.

Jednokondygnacyjny, z mieszkalnym poddaszem. Elewacja frontowa trójosiowa z sienią umieszczoną na skrajnej osi. Układ pomieszczeń we wnętrzu dwutraktowy.

Otwory okienne prostokątne obwiedzione rozprofilowaną opaską zwieńczone są odcinkiem rozprofilowanego gzymsu. Elewację frontową wieńczy fryz płycinowy oraz profilowany w pół i ćwierć woku fryz wieńczący.

Stolarka okienna z podziałem na 8 kwater, drzwi frontowe dwuskrzydłowe z naswietlem. Ściana szczytowa 4-osiowa, co drugie okno zamurowane zaznaczone jednak opaską okienną.

Wieżba dachowa drewniana konstrukcji krokwiowo-płatwiowej wzmocniona stolcami, dach pokryty dachówką "rybią łuską".

20. Najpilniejsze postulaty konserwatorskie  15.V.1980 r. Ogólny stan zachowanie elewacji zewnętrznych budynku oraz pomieszczeń mieszkalnych dobry, nie wymagają pilnego remontu. Budynek posiada instalację elektryczną oraz sieć wodociagową.
