K O S C I Ó Ł p.u. Śm. Rodziny

2. Czas powstania  
1 poł.XIVw.

3. Miejscowość  
ŻELAZNA GÓRA

13. Opis (sytuacja, materiał i konstrukcja, rzut, bryła, elewacje, dach, wnętrze wyposażenie, instalacje)

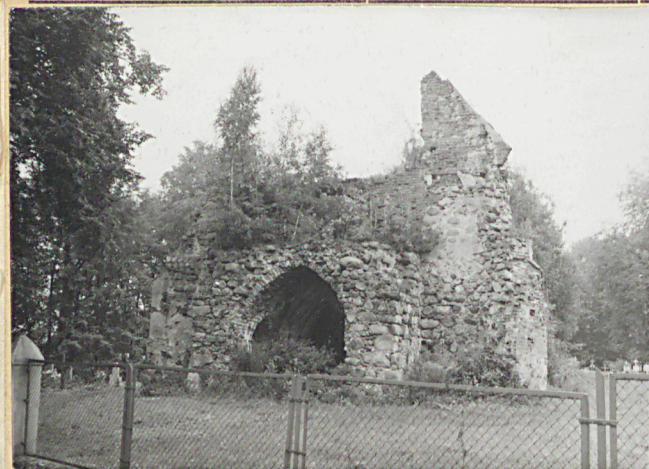
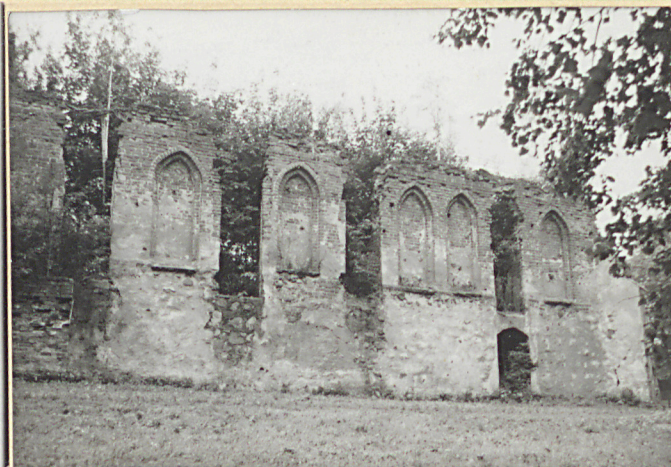
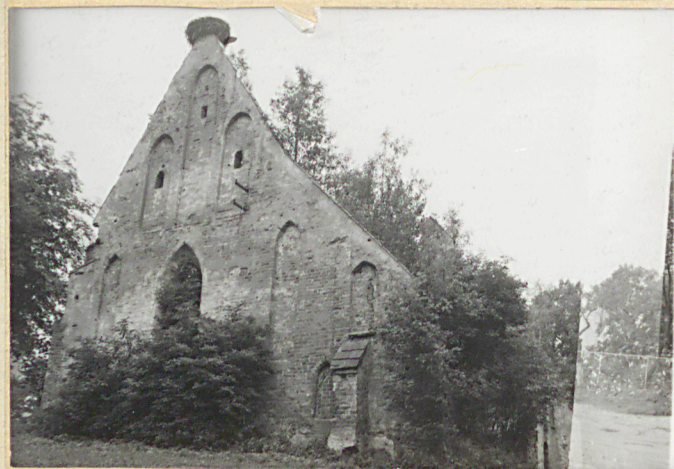
autor zdjęć Zb.Dębowski WKZ Elbląg 15.IX 1981r.  
data wykonania  
miejsce przechowywania negatywów

KOSCIÓŁ obecnie w ruinie. Zachowała się ściana zachodnia, wschodnia, częściowo północna i południowa.

Ściany oskarpowane. Północna i południowa rozcłonkowane ostrołucznymi, rozglifionymi blendami.

W ścianie zachodniej zachował się ostrołukowy portal drzwiowy.

Wschodni szczyt rozcłonkowany ostrołukowymi blendami i skarpami.

Na osi środkowej otwór po ostrołukowym otworze okiennym.

Kościół znajduje się w stanie trwałej ruiny  
15.IX.1981r.

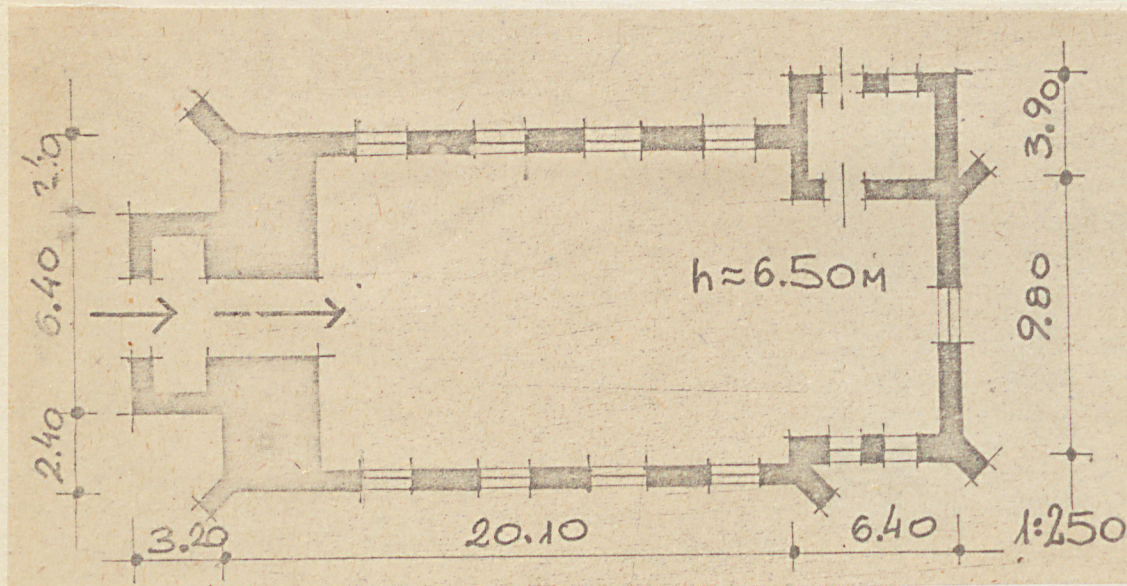
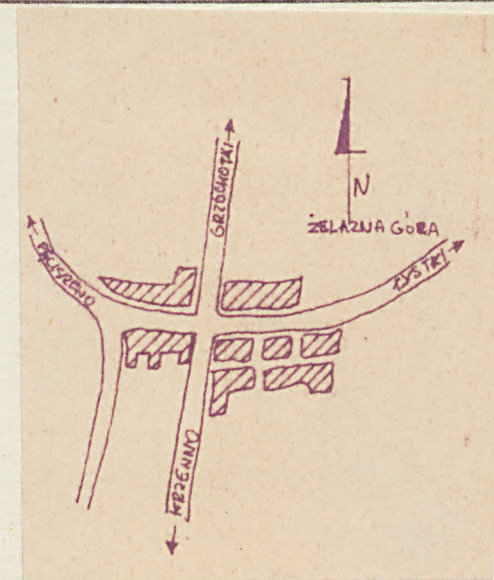
3. Zawartość wkładki (nazwa obiektu lub materiału uzupełniającego)

Kościół orientowany. Murowany z cegły i z kamienia polnego. Założony na planie prostokąta.
