Nr 1322

1. Obiekt 198/14/2/7  
KALWARIA WARMIŃSKA - KAPLICA VII  
PAN JEZUS UPADA POD KRZYŻEM PO RAZ DRUGI

G Ł O T O W O

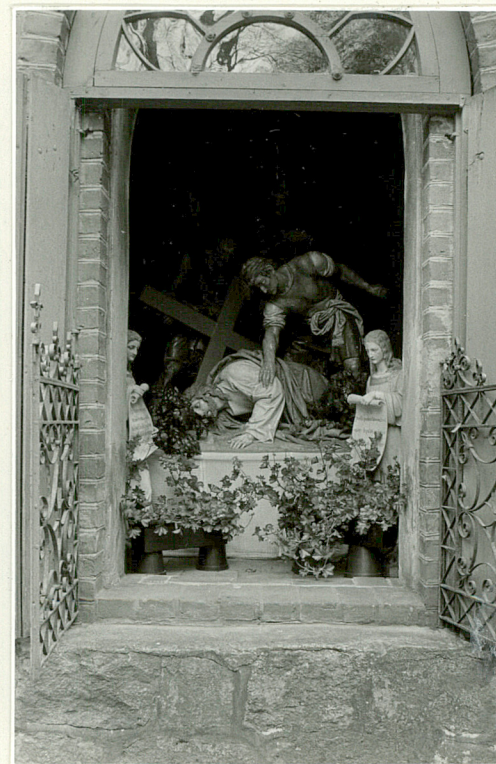
fot.3

Nad otworem wejściowym w specjalnie wyznaczonym przez cofnięcie cegieł polu, napis na tablicy z numerem stacji VII i nazwą **PAN JEZUS UPADA POD KRZYŻEM PO RAZ DRUGI.**

1. Elewacja boczna
2. Elewacja tylna
3. Otwór wejściowy z widoczną stacją
4. Scena stacji z widocznym sklepieniem
5. Szczyt elewacji frontowej
6. Fragment elewacji bocznej

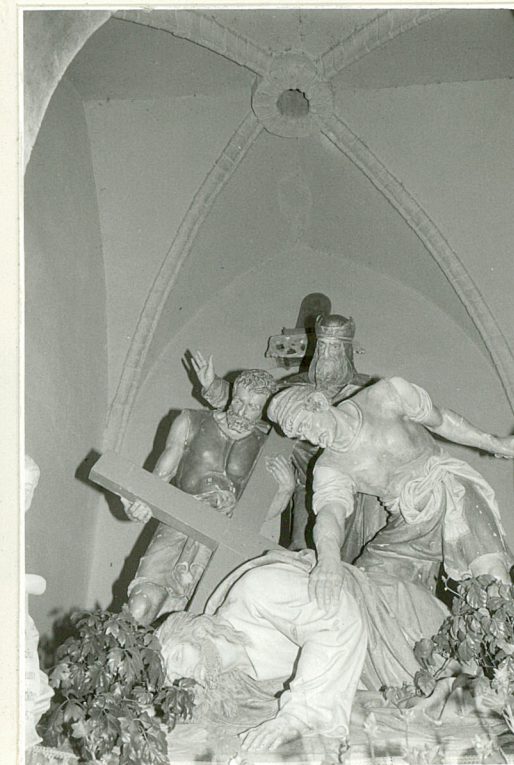
fot.4

Wewnątrz kaplica sklepiona krzyżowo z żeberkiem z wałków, posadzka z płyt ceramicznych.

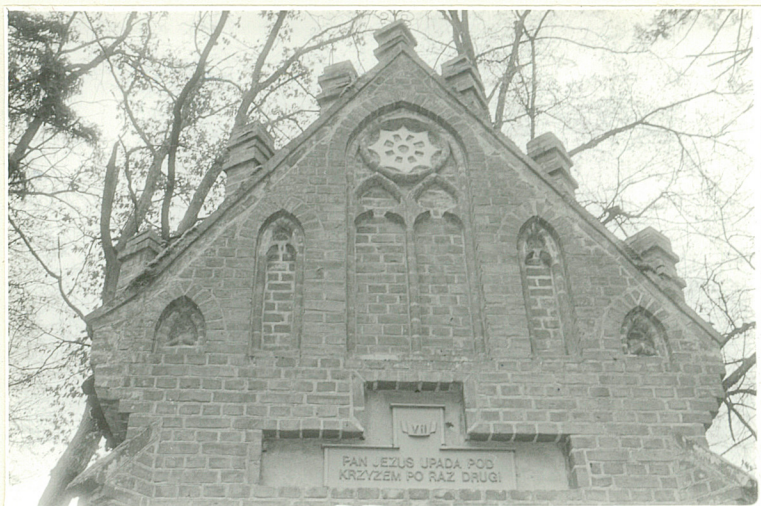
fot.5

Powyżej rozczłonkowany pięcioma blendami szczyt - centralnie umieszczona blenda maswerkowa z ceramicznym laskowaniem i ośmioramienną gwiazdą z koronki wykonaną z wyprawy wapiennej. Po bokach po dwie blendy zakończone ostrołukowo z laskowaniem po obwodzie.

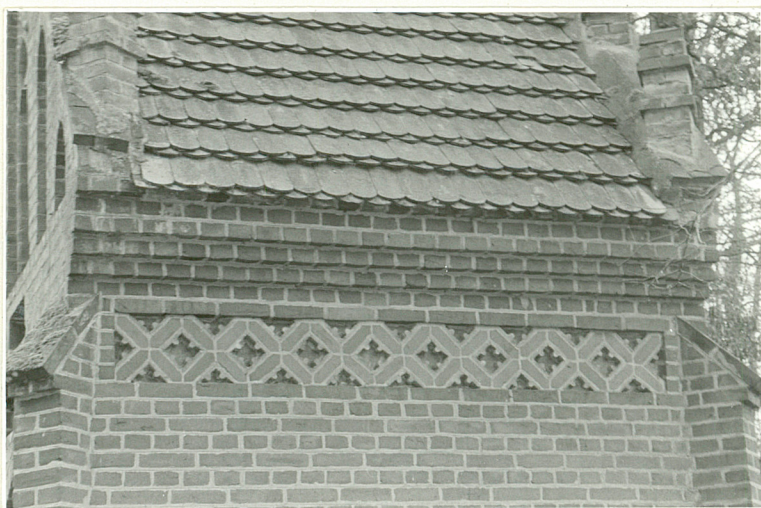
fot.6

W narożach kaplicy przypory murowane z cegły, zmiennej grubości, sięgające wysokości gzymsu. Pod gzymsem fryz ceglany, plecionkowy z krzyżujących się geometrycznie trójkątów z krzyżkami w środku pól.
