1. Obiekt

B A S Z T A

k.XIVw.

B R A N I E W O

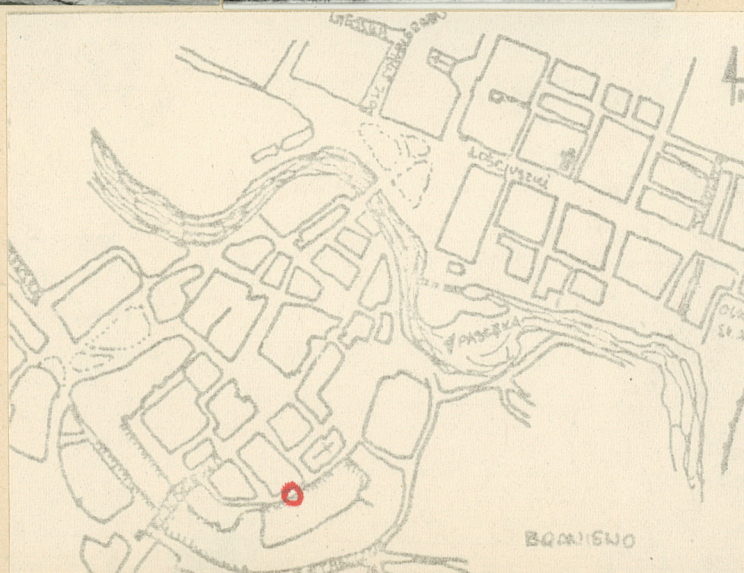
11. Zdjęcia, plan sytuacyjny, rzuty

Baszta usytuowana jest w linii obronnych murów miejskich. Murowana z cegły, na cokole kamiennym. Wewnątrz stropy drewniane. Drewniana więzba dachowa konstrukcji mieszanej. Baszta założona na planie koła z jednej strony spłaszczonego. Czterokondygnacyjna. Ściany baszty rozczłonkowane są otworami okiennymi zamkniętymi odcinkowo. Nakryta jest dachem stożkowym i dachówką mniszką.
