KARTA EWIDENCYJNA ZABYTKÓW  
ARCHITEKTURY I BUDOWNICTWA

DOM MIESZKALNY.

XV w.

82-300 Elbląg  
ul.Świętego Ducha nr 13

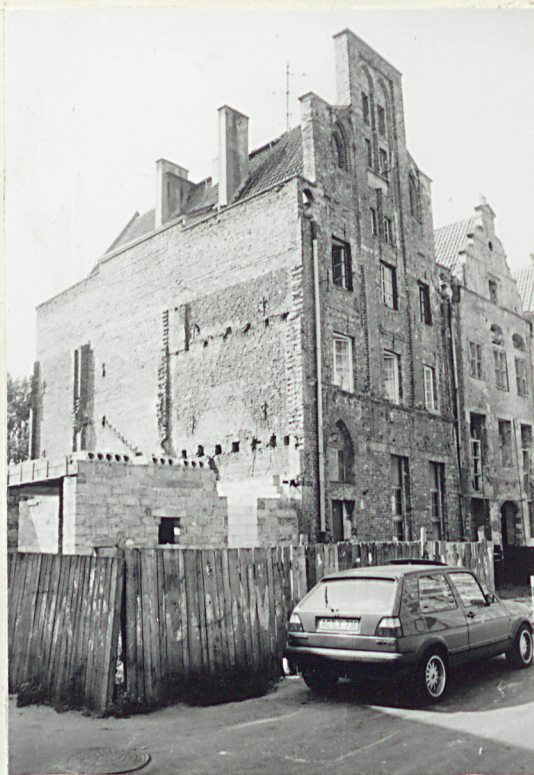
3

1. elewacja pld-frontowa
2. - " - pld
3. widok pln-wsch
4. ściana wsch
5. szczyt od str. pln
6. fragment szczytu
7. j.w.
8. wejście od pln
9. widok od pld

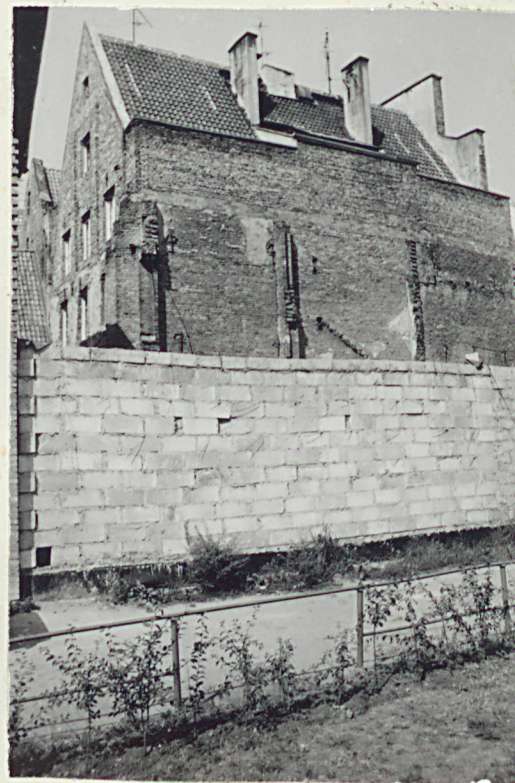
4

Fundamenty i ściany fundamentowe - stan dobry, ściany zewnętrzne do napraw i uzupełnień, szczególnie ściana wsch ze względu na przedłużającą się realizację zabudowy sąsiedniej, ściany wewnętrzne - bez zastrzeżeń, stropy stan dobry, konstrukcja dachowa wymaga szczegółowego przeglądu, podobnie pokrycie dachu, remontu wymagają obróbki blacharskie oraz instalacje,

Należy dokonać szczegółowego przeglądu stanu konstrukcji więźby dachowej oraz pokrycia, dokonać wymiany obróbek blacharskich.

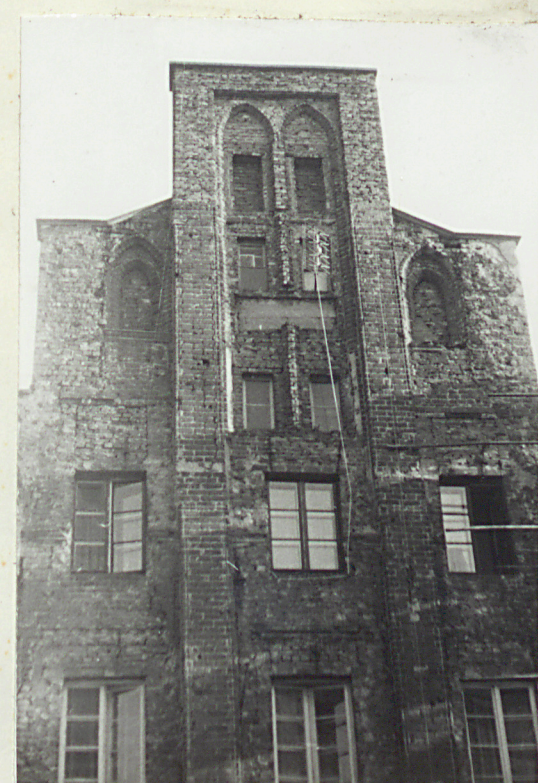
5

fasada trójosiowa, dwupiętrowa, ze schodkowym, dwupoziomowym, dwuuskokowym szczytem, od poziomu piętra ujęta w lizeny wydzielające pośrodku wysoką, prostokątną pływcinę z dwoma ostrołukowymi, wysokimi blendami, po bokach środkowej części szczytu para gdwojonych, ostrołukowych blend, okna prostokątne, wejście na wsch osi prostokątne, nad nim okno ostrołukowe, okienka w blendach przebite wtórnie, małe, prostokątne, profile z kształtek ćwierćwałka i

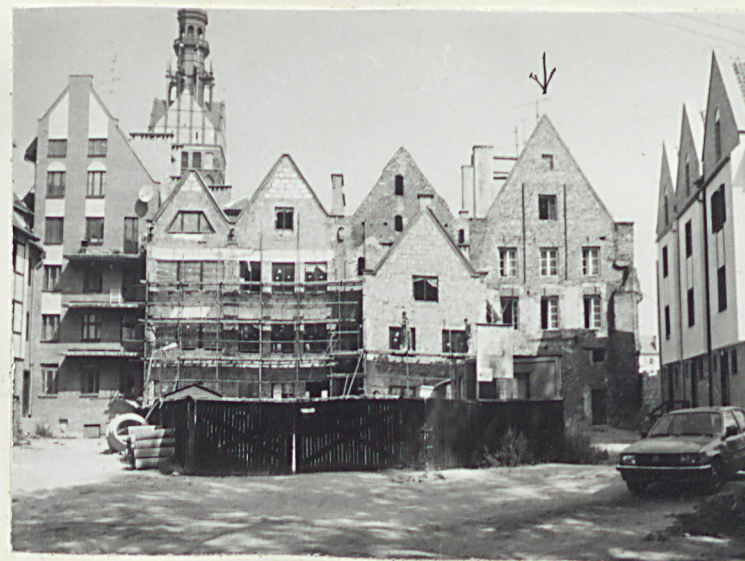
9

gdwo i poł piętrowa, zwieńczona trójkątnym szczytem, od wysokości drugiego piętra do poziomu stropu nad poddaszem lizeny usytuowane pomiędzy osiami, okna prostokątne, niewielkie, nad wejściem na wsch osi i w polu szczytu, prostokątne,
