1. Obiekt

BASZTA ZAMKOWA

2. Czas powstania
1279 rok

3. Miejscowość
BRANIEWO

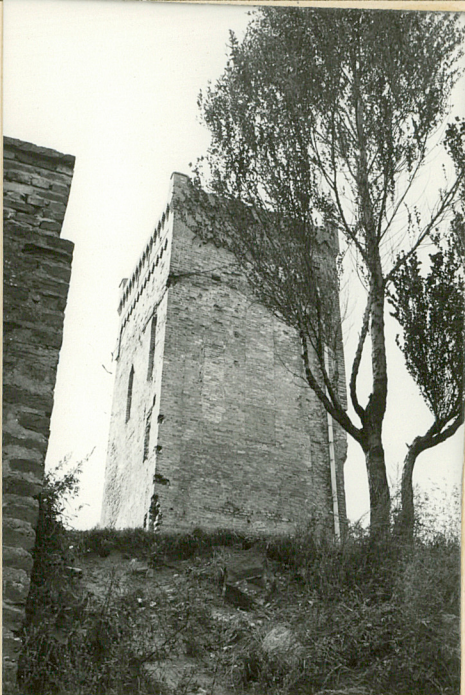
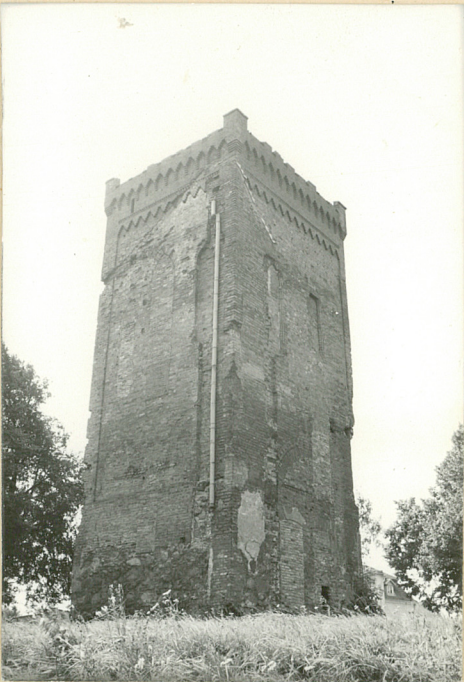
Obecnie baszta wolnostojąca. Murowana z cegły. Wzniesiona na planie
kwadratu. Wewnątrz znajduje się pomieszczenie nakryte sklepieniem gwiazdzistym,
czterodzielnym. W grubości ścian od wewnątrz w-budowano ganki komunikacyjne
i ostrołukowe wnęki.

W południowo-wschodnim narożu przy ścianie biegną schody. W jednej z wnęk
zachował się kartusz z herbem biskupim.

W ścianach zewnętrznych od północy i południa - ślady po ostrołukowym
otworze przelotowym. W wyższych partiach widoczne są ślady przylegających
dawniej budynków. Baszta wieńczy gzyms w formie schodkowych ząbków.
Przekrycie dachem płaskim z czterema sterczynami w narożach.
