# KARTA EWIDENCYJNA ZABYTKU NIERUCHOMEGO WPISANEGO DO REJESTRU ZABYTKÓW

**ZAJAZD POCZTOWY WRAZ Z OTOCZENIEM  
ob. nieużytkowany**

Biesowo 63

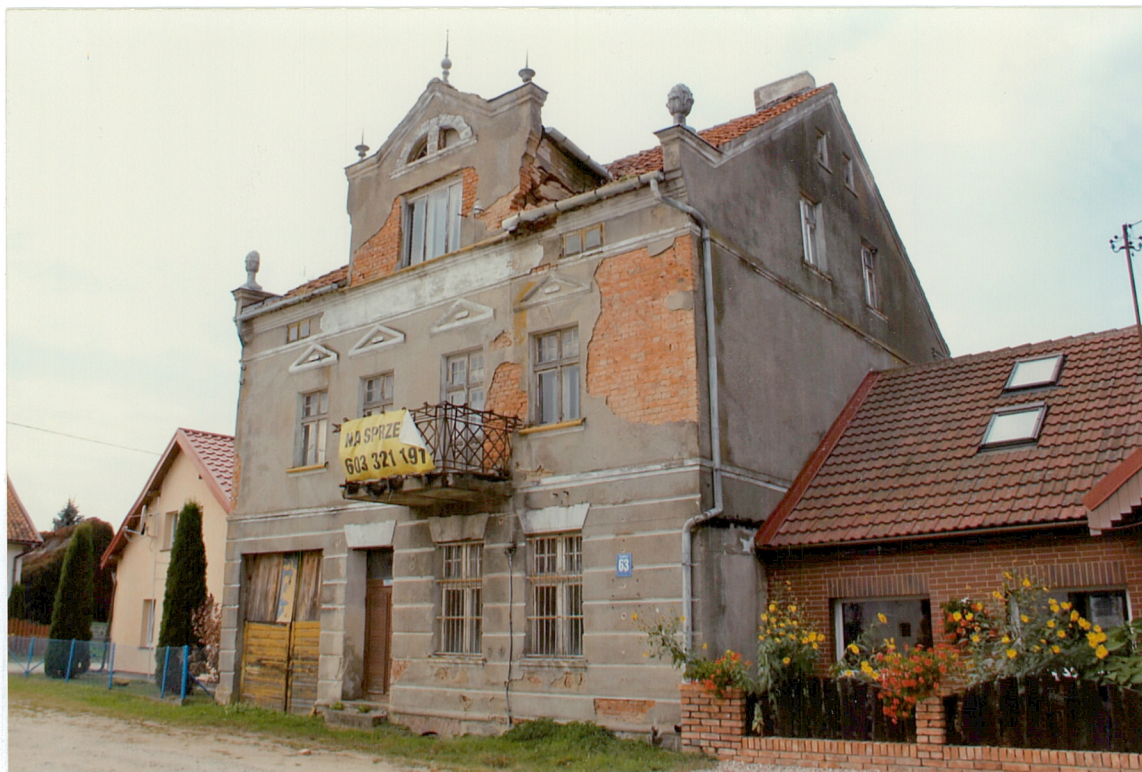
1. widok ogólny, elewacja frontowa

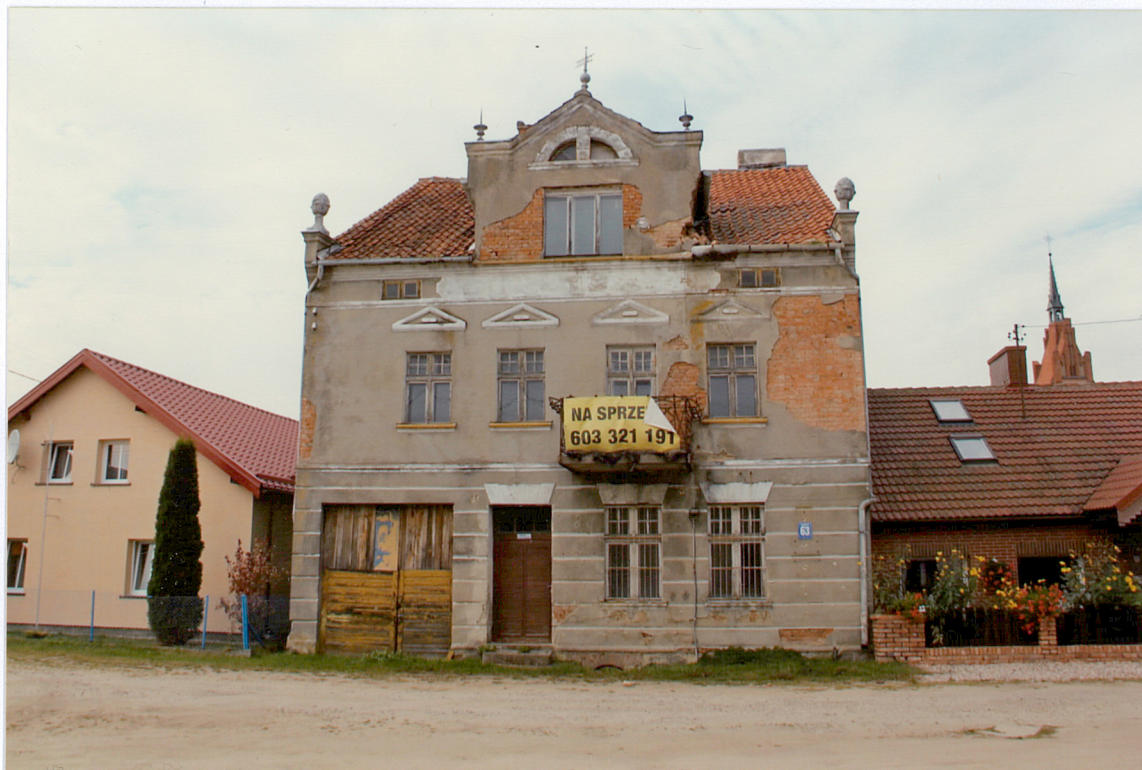
3. Elewacja południowa - frontowa

- **Elewacja południowa (frontowa)** - tynkowana, parter boniowany, czteroosiowy. W pierwszej osi wrota sieni przejazdowej, w drugiej osi wejście główne, w trzeciej i czwartej osi okna typ 1. Nad drzwiami i oknami gzymsy naczółkowe jako imitacja nadproża odcinkowego z ciosów kamiennych. Piętro czteroosiowe, w 1, 2 i 4 osi okna typ 1 oraz w 3 osi okno balkonowe typ 2. Nad otworami naczółki trójkątne. W poddaszu niska ścianka kolankowa z dwoma oknami typ 4, między nimi tynkowana ozdobna płycina, w wystawce okno typ 3 oraz nad nim w szczycie okienka typ 5, w opaskach imitujących obramienie z ciosów kamiennych. W elewacji są profilowane gzymsy kordonowe i gzymsy wieńczące. Szczyty ścian korpusu i wystawki zakończone niskimi, płaskimi sterczynami z elementami dekoracyjnymi w postaci szyszek i iglic.

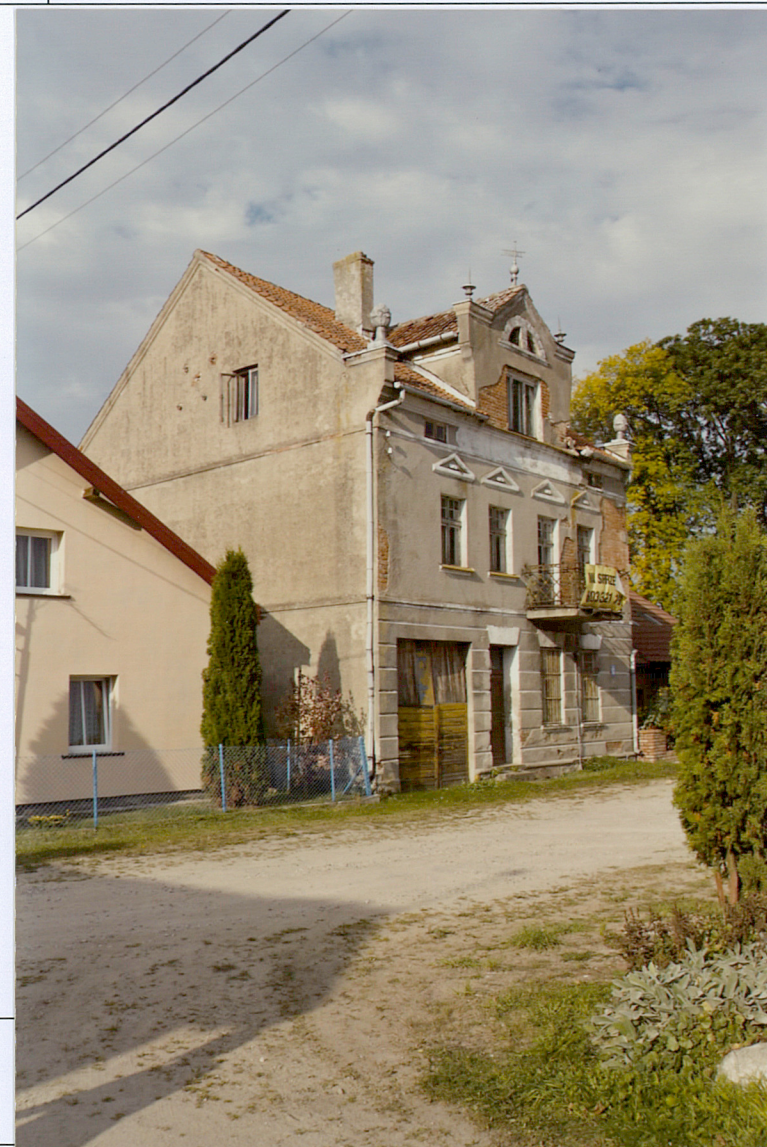
4. Elewacja zachodnia i południowa

- **Elewacja zachodnia (szczytowa)** - tynkowana, z oknem typu 7 w poddaszu, elewacja posiada profilowane gzymsy kordonowe oraz wieńczące.
- **Elewacja wschodnia (szczytowa)** - tynkowana, symetryczna. Na poddaszu dwa okna typu 8 oraz nad nimi dwa okienka typu 10. W elewacji są profilowane gzymsy kordonowe oraz wieńczące.

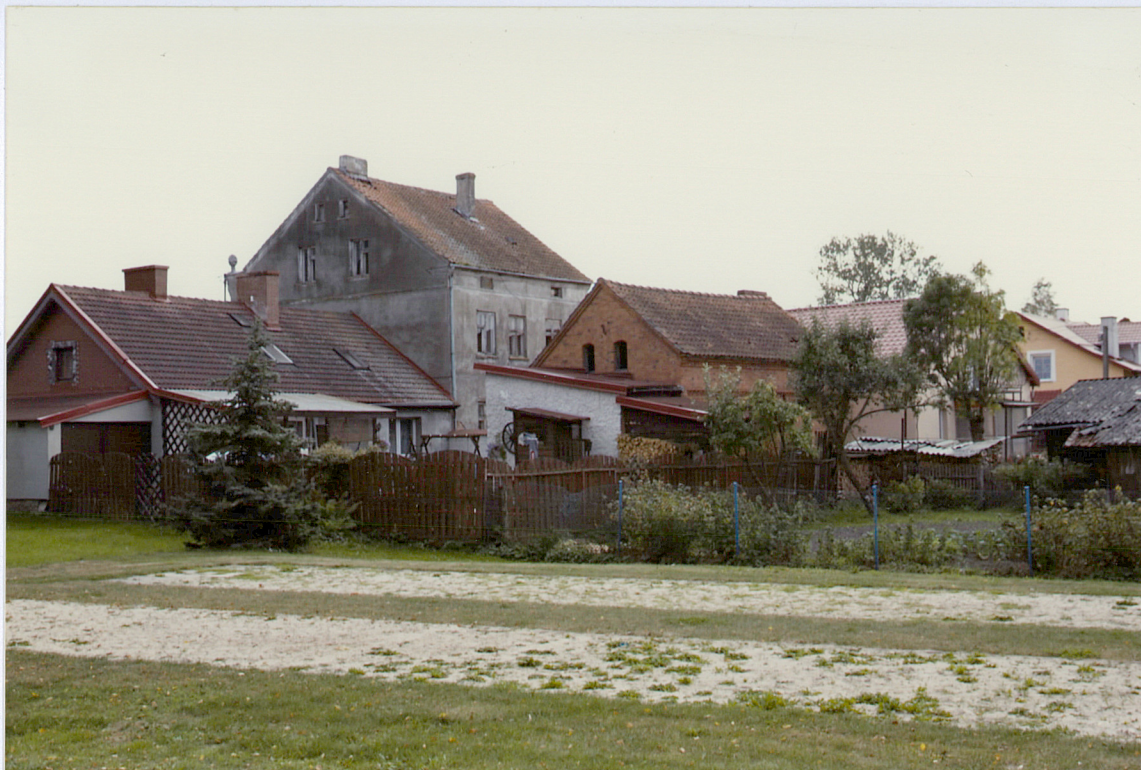
5

5. Widok na elewację wschodnią i północną  
 6. Widok na elewację północną  
 7. Elewacja wschodnia

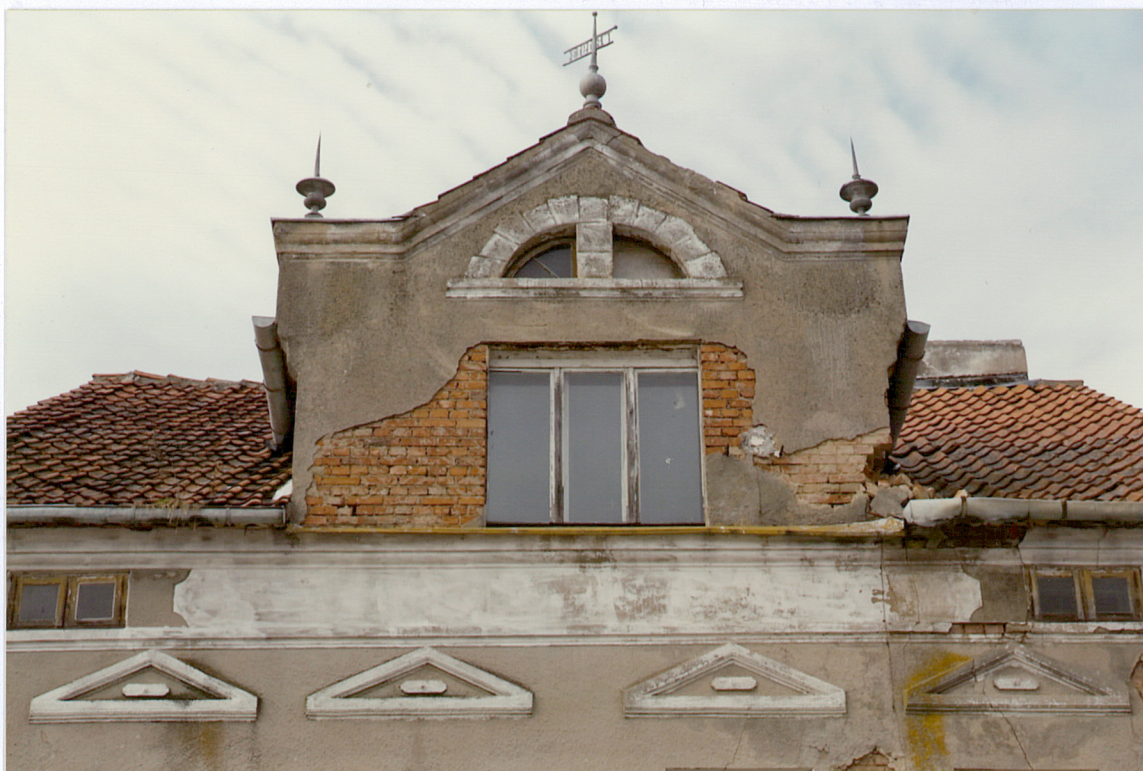
8. Detal elewacji południowej

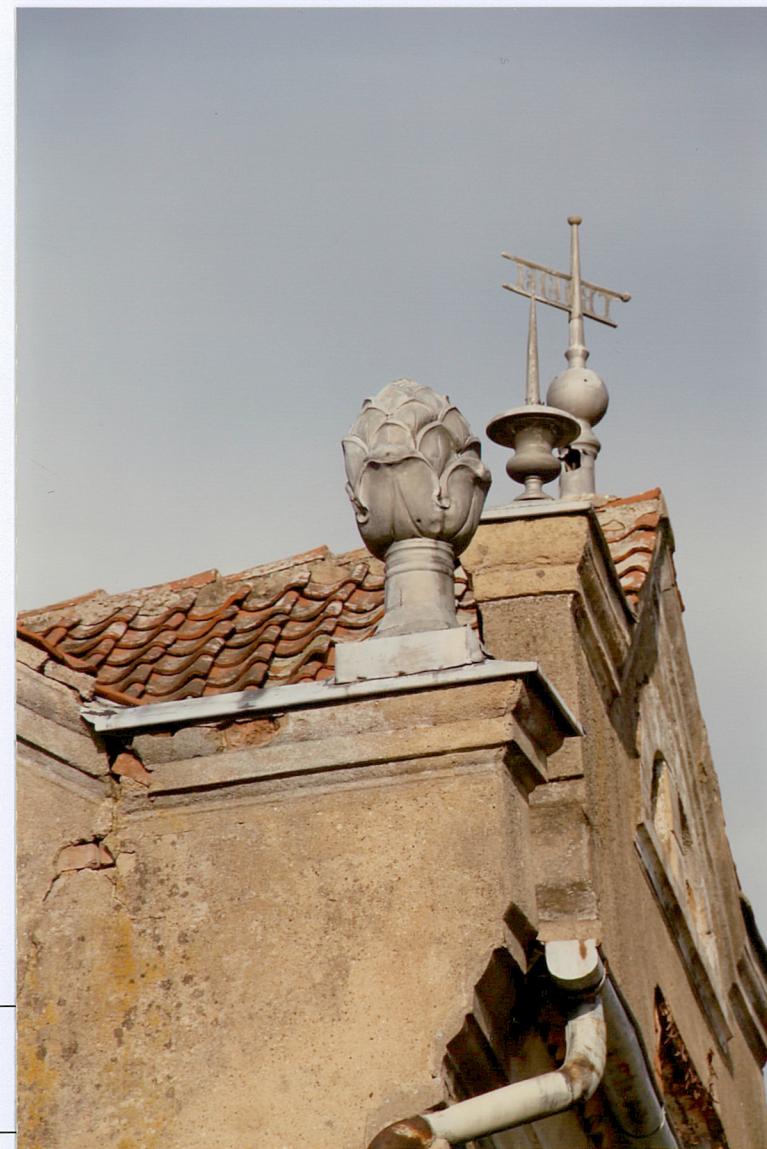
9. Detal elewacji południowej - sterczyny

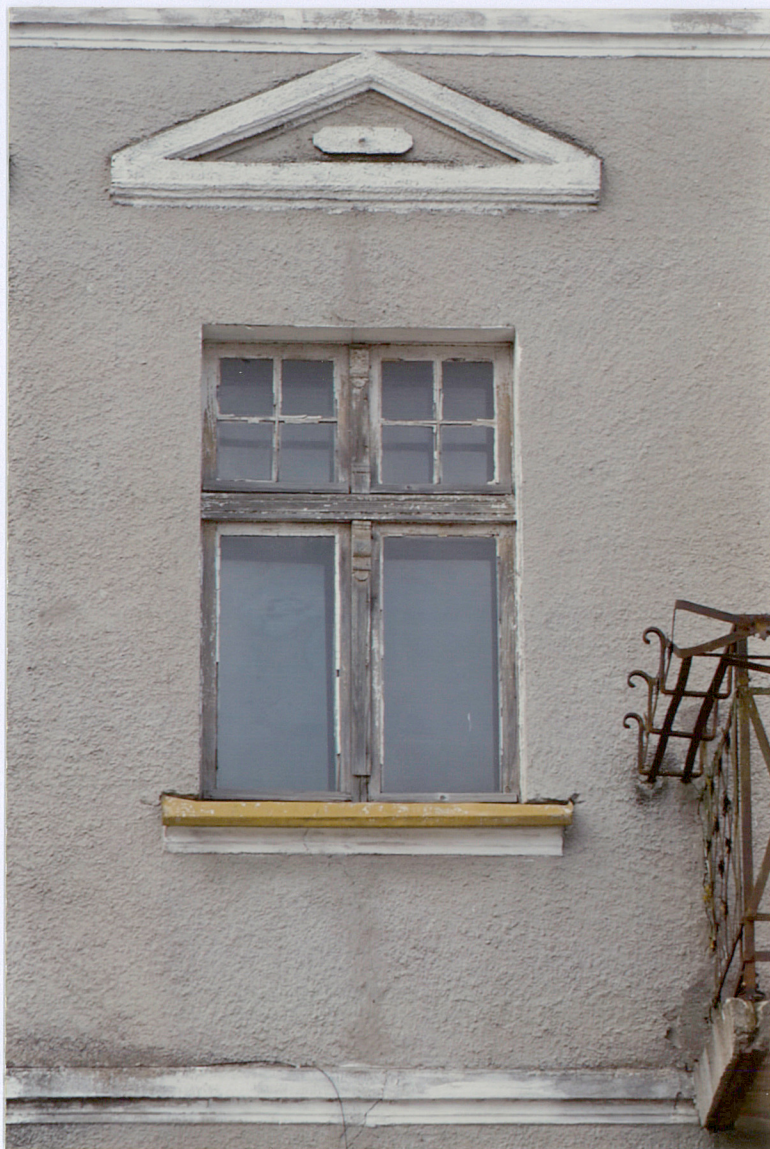
10. Detal okna na piętrze

- **Otwory** - prostokątne, w piwnicy zwieńczone odcinkowo, stolarka drewniana. Wrota ramowe z wypełnieniem deskami, dwuskrzydłowe, drzwi zewnętrzne i wewnętrzne ramowo-płycinowe, jednoskrzydłowe. Okna : typ 1 - skrzynekowe czterodzielne ze zdobionym ślaniem i listwą przymykową, w górnych skrzydłach podział kratowy szprosami; typ 2 - okno balkonowe skrzynekowe czterodzielne ze zdobionym ślaniem i listwą przymykową, dolne skrzydła z wypełnieniem drewnianym do 1/3 wysokości, w górnych skrzydłach podział kratowy szprosami; typ 3 - okno skrzynekowe trójdzielne; typ 4 - okno strychowe ościeżnicowe dwudzielne; typ 5 - okno szczytowe ościeżnicowe w kształcie ćwiartki koła prawe i lewe, z promienistym podziałem szprosami; typ 6 - okno piwniczne ościeżnicowe; typ 7 - okno strychowe ościeżnicowe dwudzielne, zdwojone; typ 8 - okno skrzynekowe trójdzielne, lewe i prawe; typ 9 okna skrzynekowe czterodzielne bez zdobień, typ 10 - okienka szczytowe ościeżnicowe prostokątne

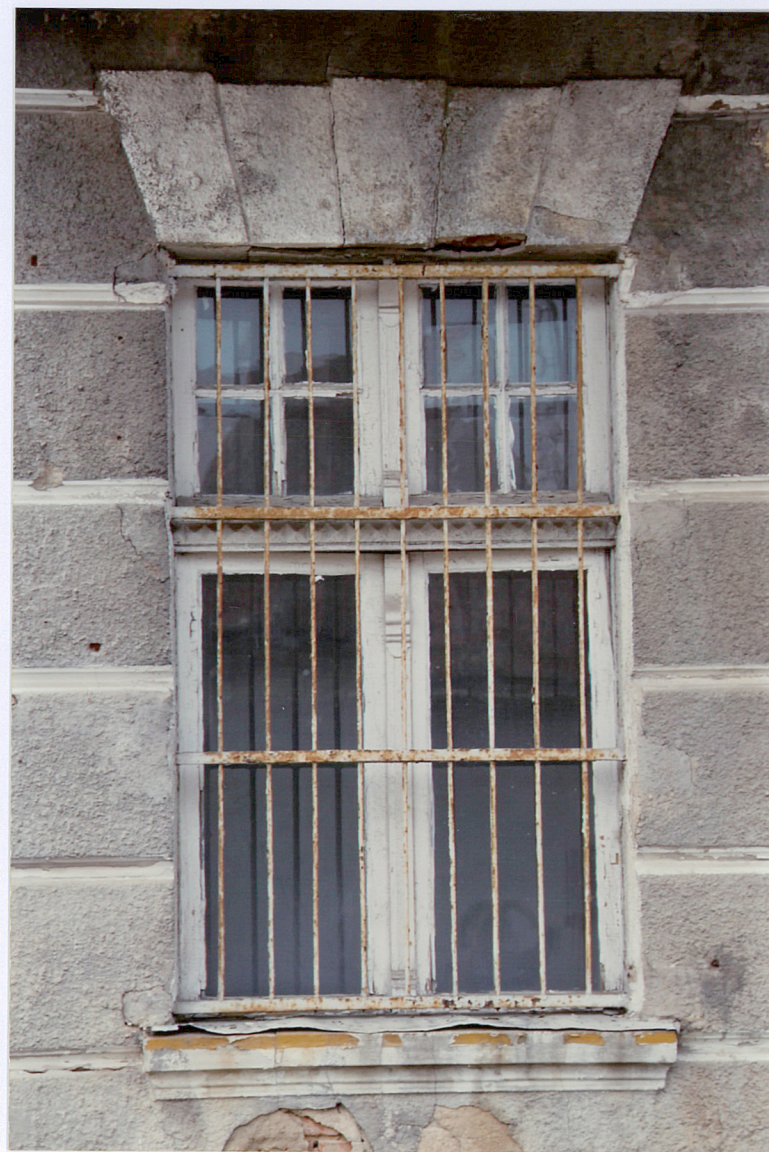
11. Detal okna na parterze

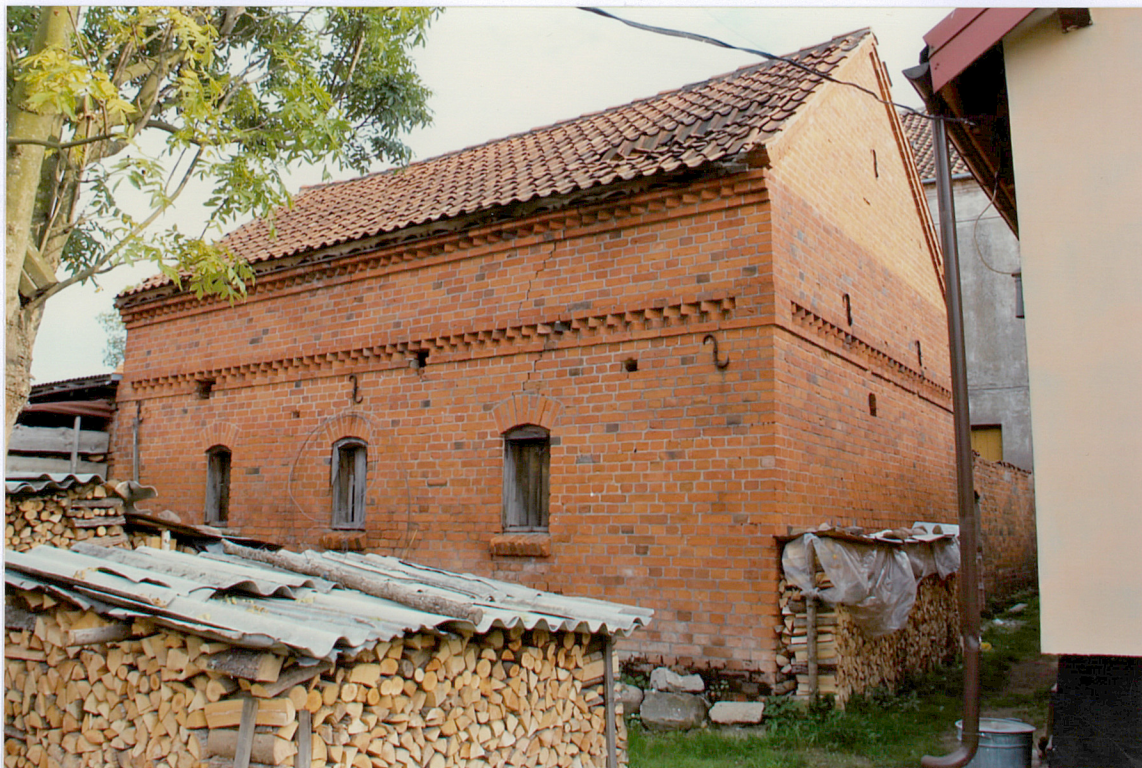
12. Elewacja północna i zachodnia budynku gospodarczego

**Elewacje budynku gospodarczego :** Z cegły pełnej; elewacja szczytowa wschodnia posiada dwa okna zwieńczone odcinkowo w poddaszu, elewacja zachodnia bez okien, w elewacji wzdłużnej północnej 3 okienka prostokątne zamknięte odcinkowo w przyziemiu, w elewacji wzdłużnej południowej okienka oraz wejścia do boksów/ pomieszczeń gospodarczych z drzwiami deskowo listwowymi z zastrzałami. Elewacje posiadają ceglane gzymsy kordonowe oraz wieńczące.

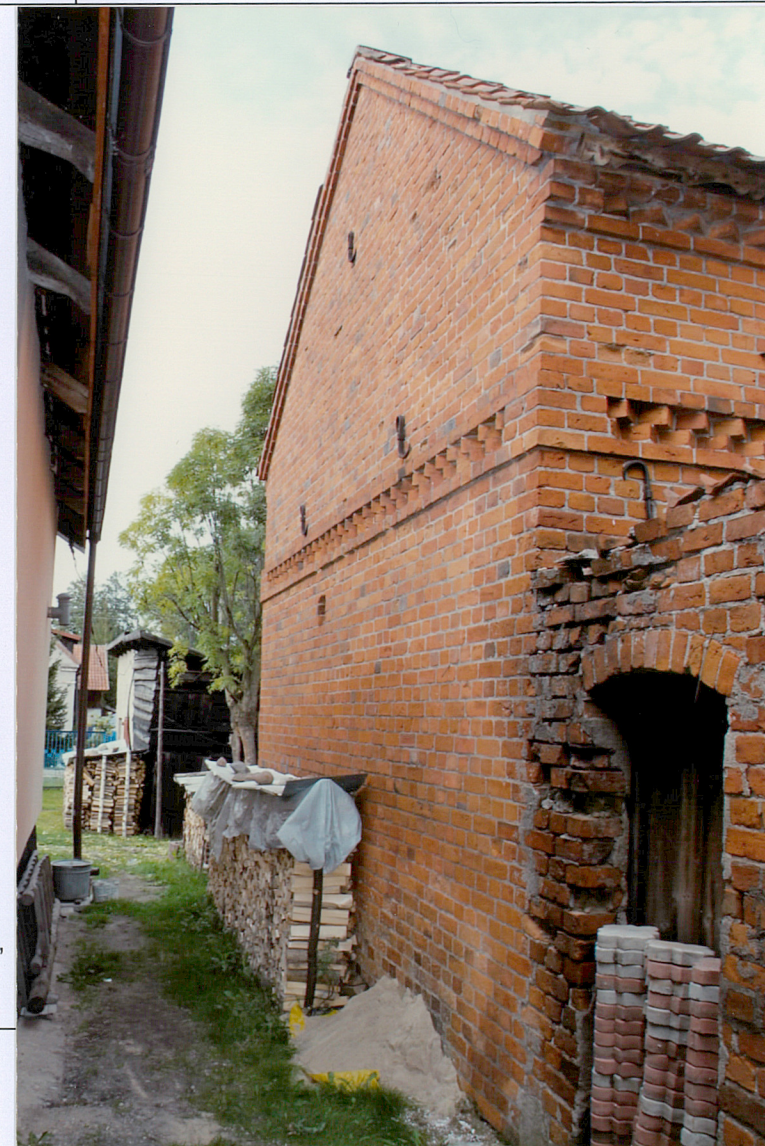
13. Przejście między budynkiem gospodarczym a zabudową sąsiedniej działki, widoczne wejście na podwórze zajazdu przez furkę w murze

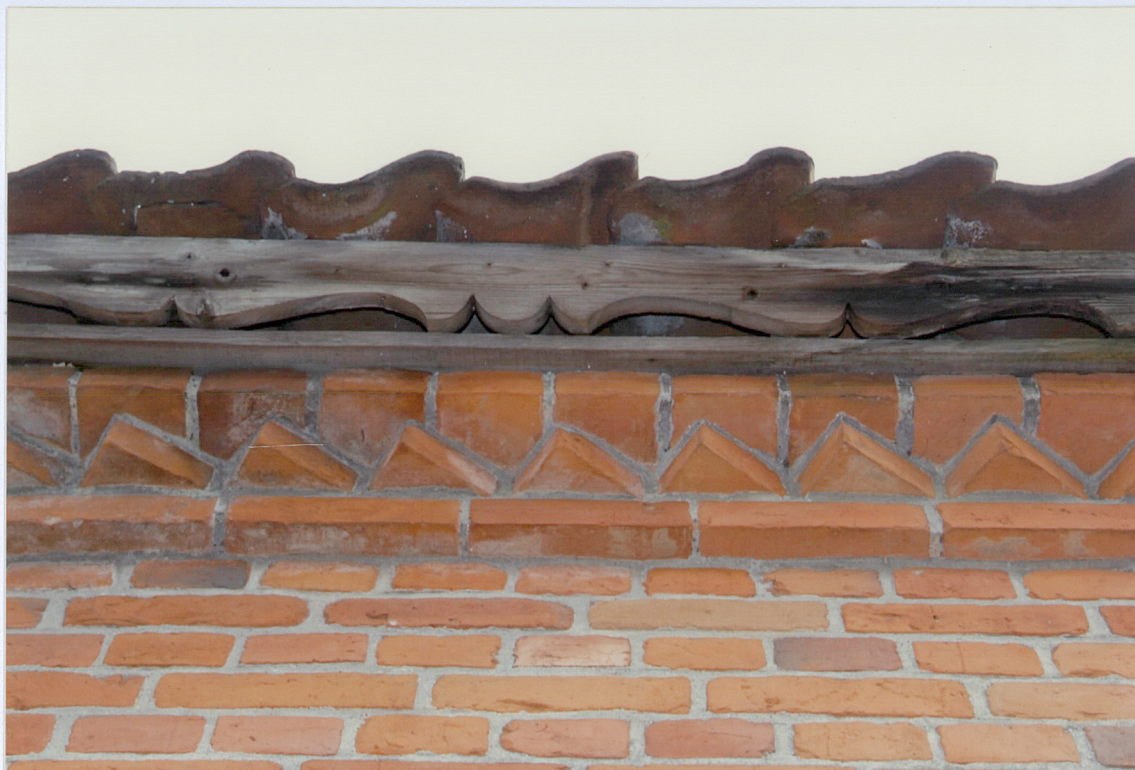
14

14. Detal okapu budynku gospodarczego  
 15. Wnętrze obory  
 16. Detal okna w budynku gospodarczym
