KOŚCIÓŁ P.W. CHRYSTUSA KRÓLA I ŚW. FRANCISZKA

1926-1927 r.

OLSZTYN

ul. Wyspiańskiego 5
obr. 114, dz. 20

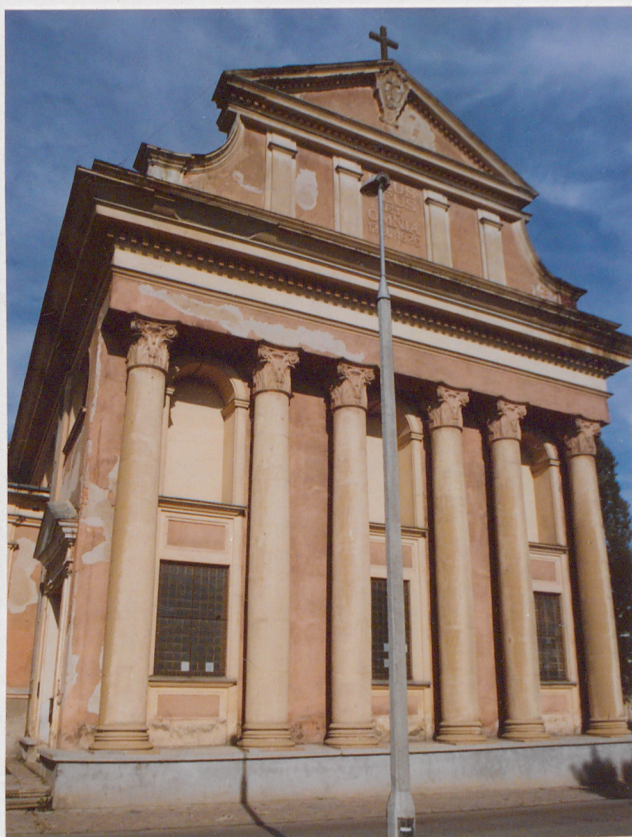
ELEWACJA POŁUDNIOWO-ZACHODNIA

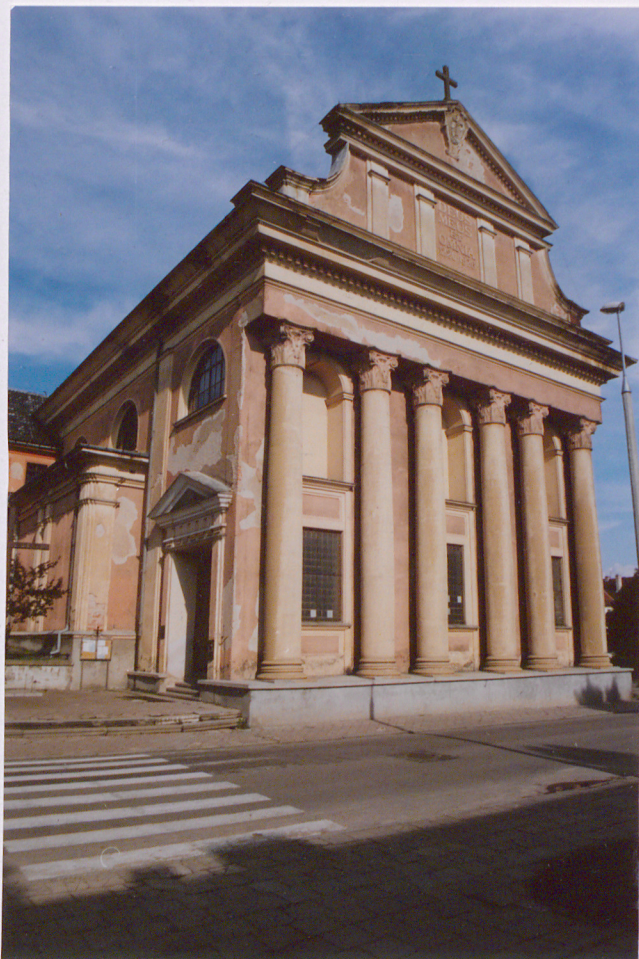
1

Elewacja frontowa: południowo-zachodnia: trójosiowa, na cokole, z kolumnadą sześciokolumnową przed licem elewacji, zakończona szczytem o wklęsłych łukowych spływach, zwieńczonym trójkątnym frontonem. Elewacja dwukondygnacyjna: w kondygnacji pierwszej otwory okienne wsparte na odcinkach gzymsów podokiennych, zakończone prosto, z płycinami o kształcie prostokąta leżącego w partii podokni; w kondygnacji drugiej głębokie nisze zakończone pełnolukowo, wsparte na odcinkach gzymsów podokiennych, z płycinami o kształcie prostokąta leżącego w partii podokni. Każda z osi ujęta parą monumentalnych kolumn posadowionych na występującym przed lico muru cokole. Bazy kolumn profilowane, trzony gładkie z entazis, kapitele akantowo-wolutowe o charakterze korynckim. Kolumnada wspiera belkowanie składające się z: architrawu, gładkiego fryzu zakończonego ząbkowaniem oraz wydatnego i mocno rozprofilowanego gzymsu wieńczącego. Pole szczytu dzielone wertykalnie czterema lizenami z przewiązką w górnej części. Pośrodku pola szczytu napis: DEUS MEUS ET OMNIA 1226-1926 (fot.†). Skraje i zamknięcie szczytu zakończone profilowanym gzymsem. Skraje i próg frontonu ujęte ząbkowaniem i rozprofilowanym gzymsem; w zwieńczeniu frontonu kartusz ujęty dekoracją wolutową.

1. Widok od południowego-zachodu.
2. Elewacja północno-wschodnia.
3. Elewacja południowo-wschodnia.
4. Elewacja północno-zachodnia.
5. Okno pierwszej kondygnacji elewacji południowo-zachodniej.

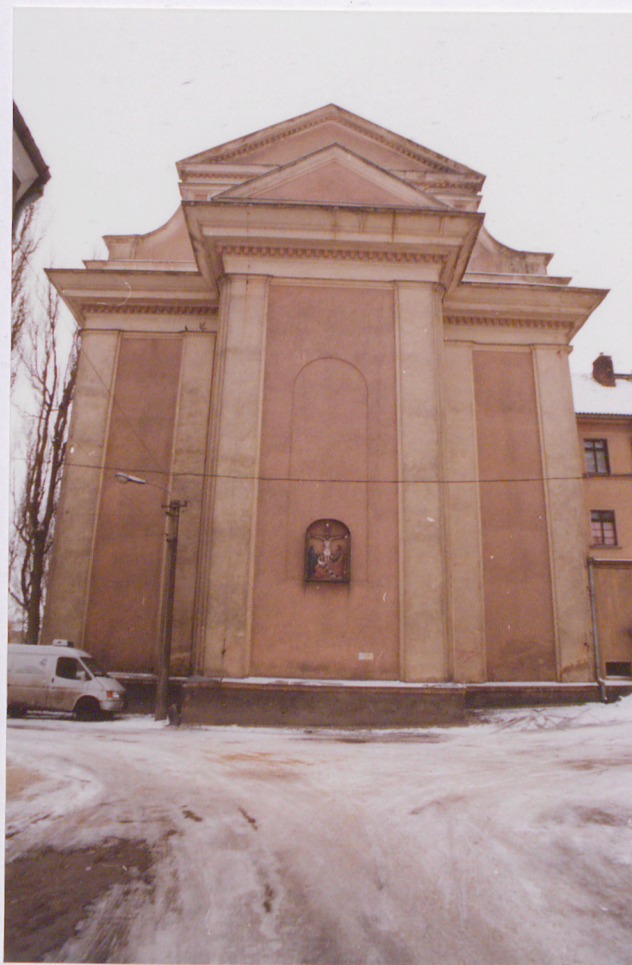
2

Elewacja północno-wschodnia: północno-wschodnia elewacja korpusu przesłonięta umieszczonym pośrodku prezbiterium. Elewacja na cokole, dzielona wertykalnie pilastrami umieszczonymi na narożach, zamknięta gładkim fryzem zakończonym ząbkowaniem, zwieńczona wydatnym i mocno rozprofilowanym gzymsem (fryz i gzyms przechodzą na prezbiterium). Północno-wschodnia elewacja korpusu zakończona szczytem o wklęsłych łukowych spływach, zwieńczonym trójkątnym frontonem. Skraje i zamknięcie szczytu zakończone profilowanym gzymsem. Skraje i próg frontonu ujęte ząbkowaniem i rozprofilowanym gzymsem. Prezbiterium zakończone szczytem trójkątnym. Pośrodku ściany prezbiterium płytka wnęka zakończona łukiem pełnym; w dolnej części tej wnęki płaskorzeźbiona scena Ukrzyżowania. Elewacja północno-wschodnia zamyka perspektywę ulicy Kraszewskiego tworząc wyeksponowane wnętrze urbanistyczne.

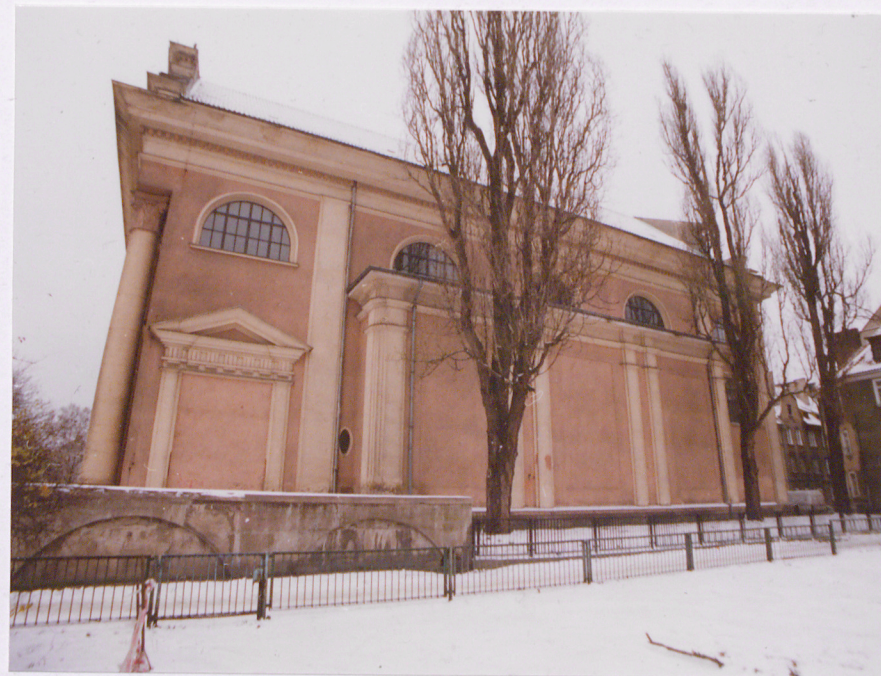
3

Elewacja południowo-wschodnia: na cokole, pięcioosiowa, przesłonięta w środkowej części kaplicą, dzielona wertykalnie pilastrami, zamknięta gładkim fryzem zakończonym ząbkowaniem, zwieńczona wydatnym i mocno rozprofilowanym gzymsem.

W przyziemiu skrajnej, południowej osi portal (otwór drzwiowy obecnie zamurowany) o trójkątnym frontonie wspartym na dwóch pilastrach dźwigających belkowanie składające się z: tenii z guttami, fryzu z tryglifami, gzymsu uskokowego. W górnej części elewacji południowo-wschodniej okna o ościeżach w kształcie łuku pełnego. Kaplica, obejmująca trzy środkowe osie, opięta narożnymi pilastrami, dzielona dwoma parami pilastrów, zwieńczona fryzem umieszczonym między dwoma pasami gzymsu uskokowego.

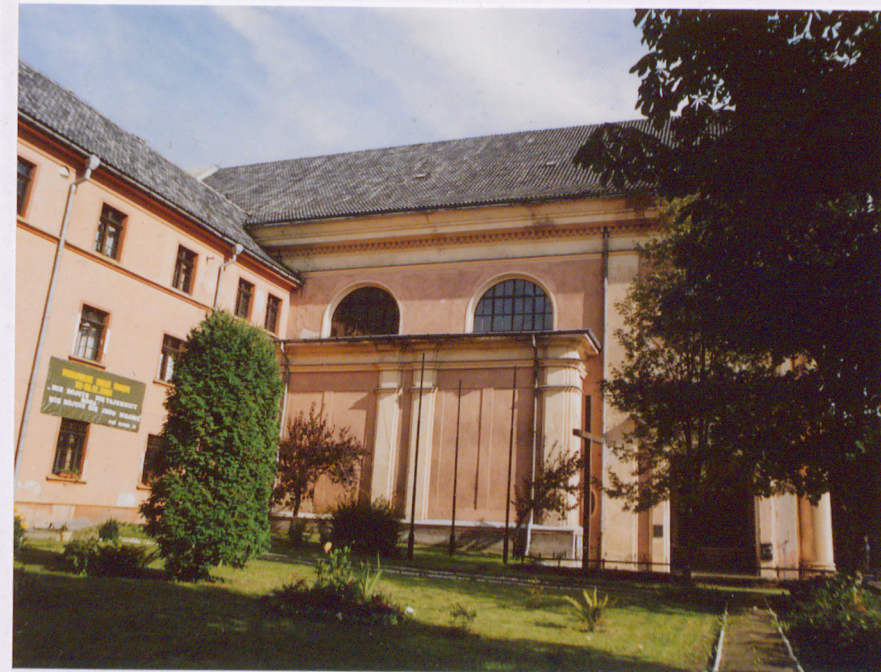
4

Elewacja północno-zachodnia: na cokole, przesłonięta w środkowej części kaplicą oraz klasztorem; elewacja dzielona wertykalnie pilastrami, zamknięta gładkim fryzem zakończonym ząbkowaniem, zwieńczona wydatnym i mocno rozprofilowanym gzymsem. W przyziemiu skrajnej, południowej osi portal o trójkątnym frontonie wspartym na dwóch pilastrach dźwigających belkowanie składające się z: tenii z guttami, fryzu z tryglifami, gzymsu uskokowego. W górnej części elewacji południowo-wschodniej okna o ościeżach w kształcie łuku pełnego. Kaplica, obejmująca trzy środkowe osie, opięta narożnymi pilastrami, dzielona dwoma parami pilastrów, zwieńczona fryzem umieszczonym między dwoma pasami gzymsu uskokowego.

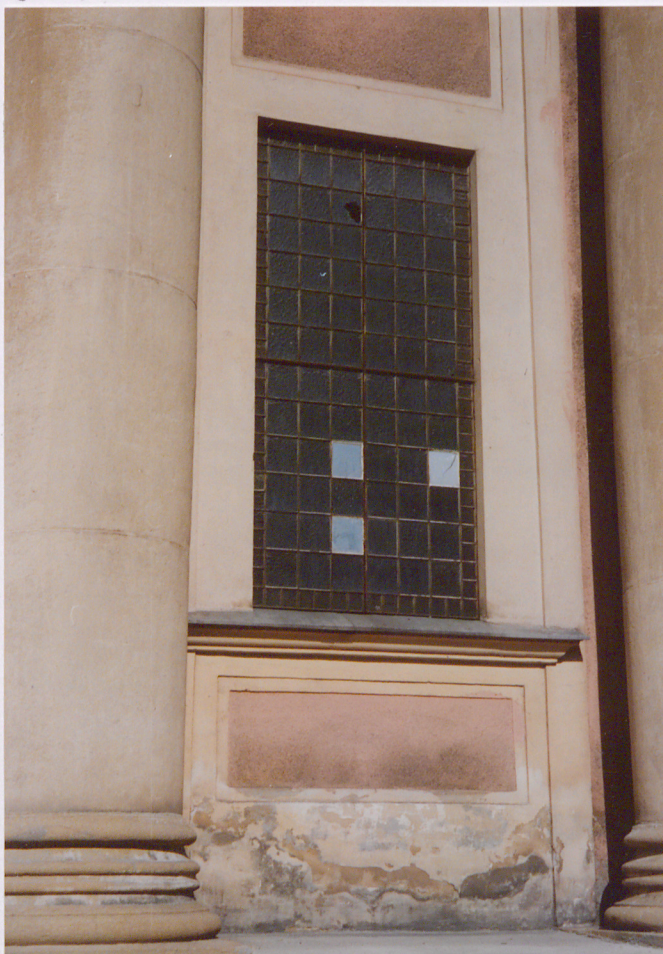
5

W przyziemiu elewacji frontowej okna o skrzydle stałym, wielopolowym, ujętym w metalowe ramiaki, podzielonym na kwadratowe kwatěrki.

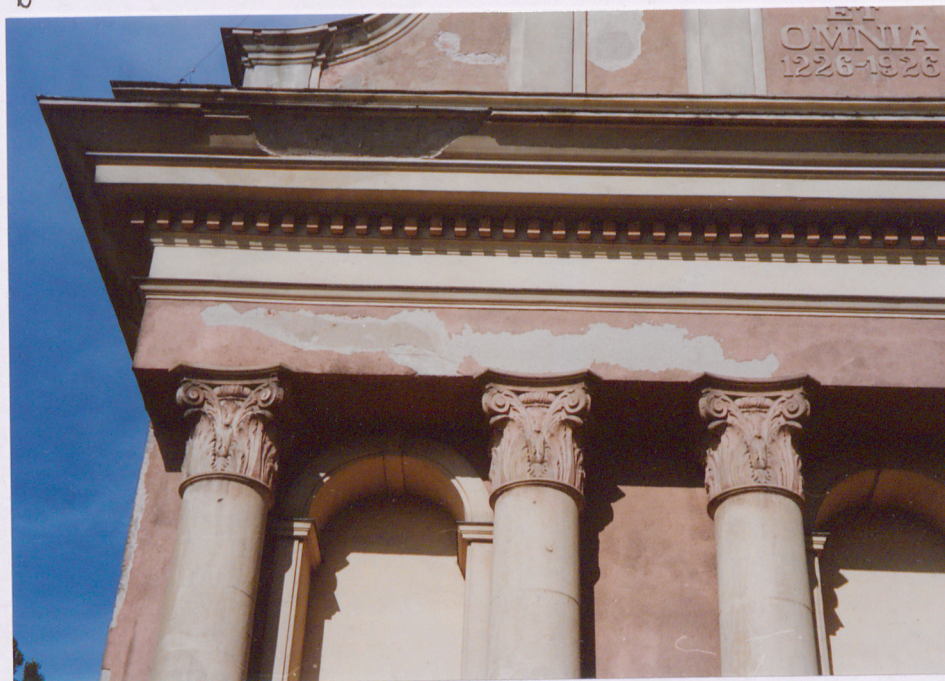
6

6. Kapitele kolumn i fragment belkowania w elewacji południowo-zachodniej.
7. Szczyt elewacji południowo-zachodniej.
8. Portal w elewacji północno-zachodniej.

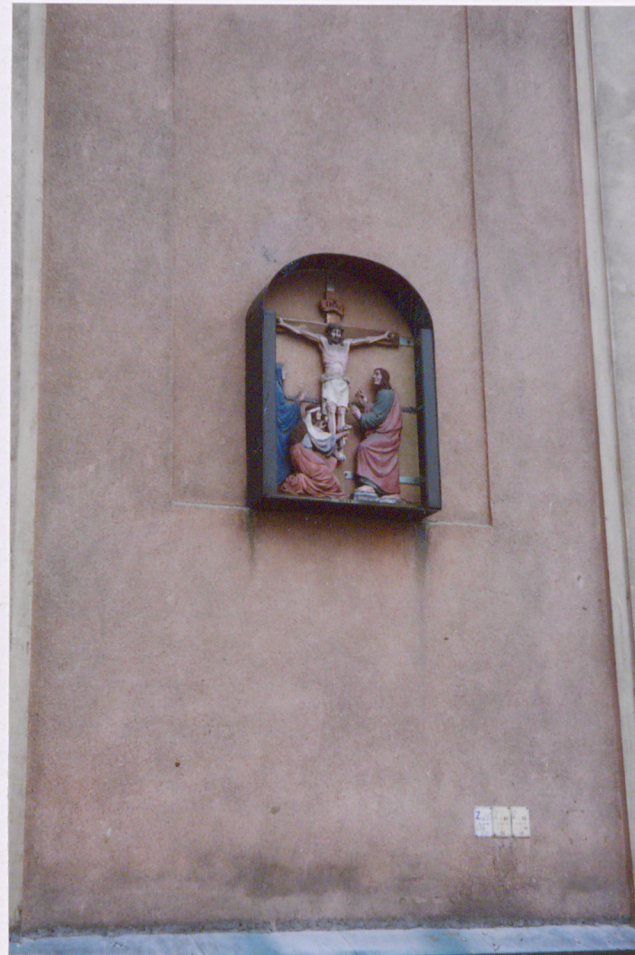
9

9. Fragment północno-wschodniej ściany prezbiterium.
10. Wnętrze; widok na ścianę północno-wschodnią - prezbiterium.
11. Wnętrze; widok na ścianę południowo-zachodnią.

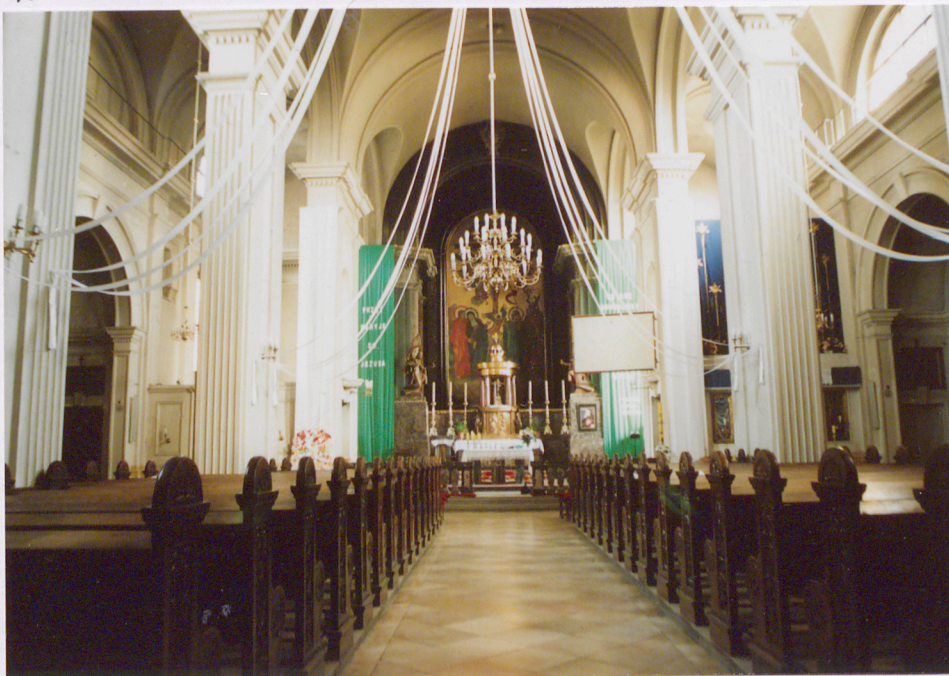
10

Wnętrze: trójnawowe o nawach wydzielonych czterema parami masywnych filarów. Wzdłuż ścian naw bocznych umieszczone kaplice. Prezbiterium umieszczone w ogromnej wnęcie pełnołukowej, wydzielone podwyższonym poziomem posadzki i masywną balustradą. Filary o przekroju prostokąta, na cokole, o trzonach kanelowanych, zakończonych uskokowym gzymsem powyżej którego gładki pas fryzu zakończony górą ząbkowaniem a następnie wydatnym, mocno rozprofilowanym gzymsem. Pośrodku dłuższych ścian filarów pas gładkiego pola. Kaplice umieszczone wzdłuż ścian naw bocznych (mieszczą ołtarze boczne) otwarte pełnołukowymi arkadami. Między arkadami półfilary bardzo lekko występujące przed lico ściany; półfilary opracowane analogicznie jak filary dzielące nawy. Balustrada chóru murowana, zdobiona płaskorzeźbionymi motywami figuralnymi. Między przedsionkiem a nawą drewniany, przeszklony wiatrołap.

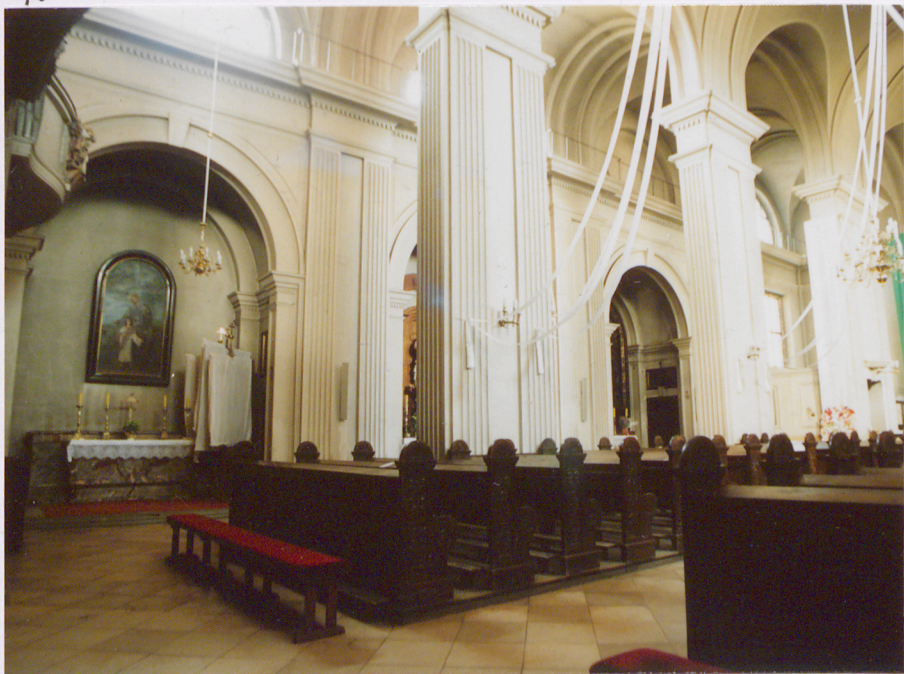
12

12. Wnętrze; widok na ścianę północno-zachodnią.
13. Wnętrze; widok na zachodnią część ściany północno-wschodniej.
14. Wnętrze; północne przęsło północno-zachodniej nawy.

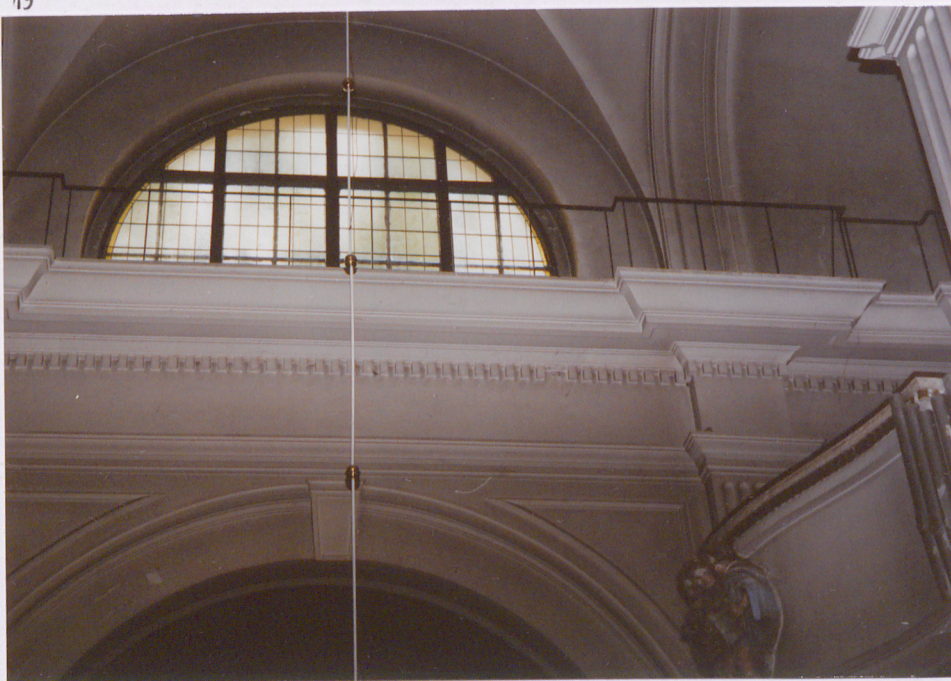
15

15. Wnętrze; okno i fragment belkowania ściany północno-zachodniej.
16. Wnętrze; przejście między arkadami kaplic bocznych.
17. Wnętrze; wiatrołap wydzielający przedsionek od nawy.

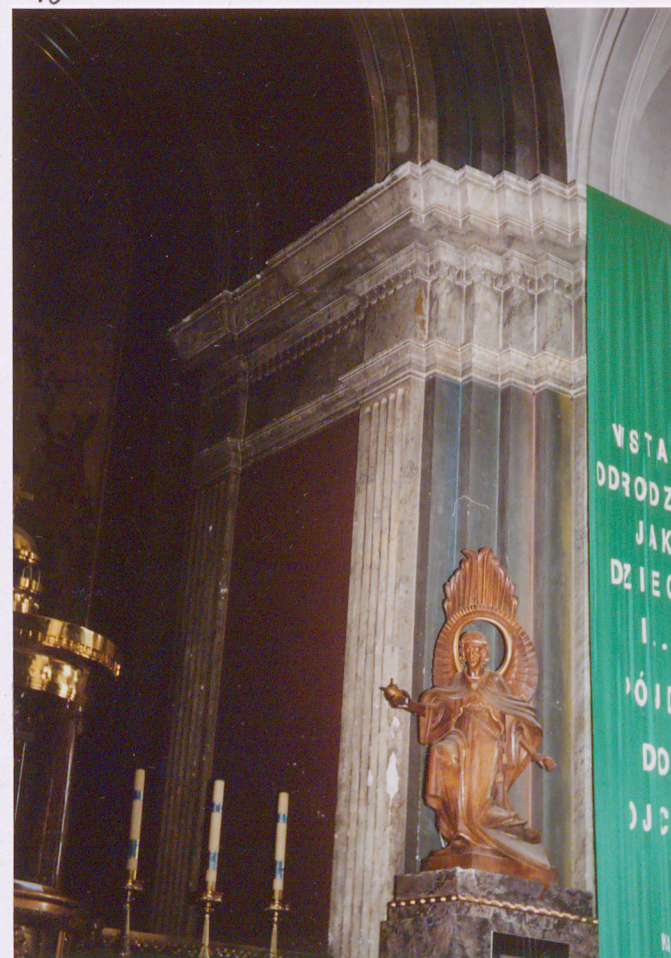
18

18. Wnętrze – prezbiterium; detal.
19. Drzwi wejściowe w elewacji północno-zachodniej.
20. Drzwi we wnętrzu kościoła.

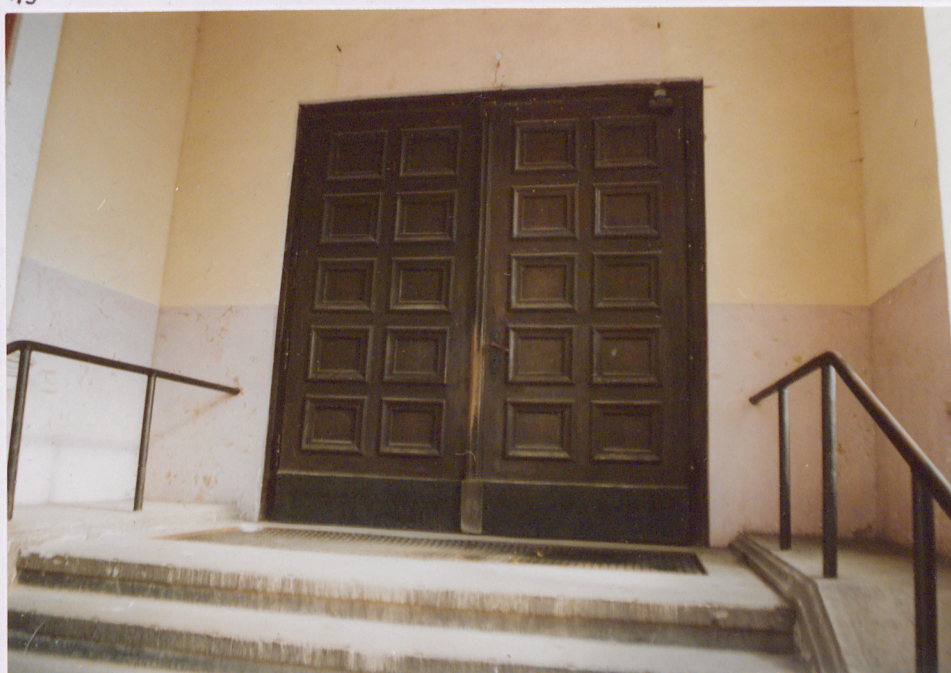
19

Drzwi: drewniane, ramowo-płycinowe, jednoskrzydłowe i dwuskrzydłowe, o skrzydłach zamkniętych prosto; skrzydła zdobione kwadratowymi płycinami o profilowanych krawędziach. Drzwi w północno-zachodniej ścianie nawy z ościeżyną pełną płycinową, z opaską profilowaną; płyciny ościeżyny opracowane tak jak płyciny skrzydeł.
