1. Obiekt **KAPLICA ZJEDNOCZONEGO KOŚCIOŁA EWANGELICKIEGO**
ul. Warmińska 23

3. Miejscowość
OLSZTYN

4. Adres ul. Warmińska 23

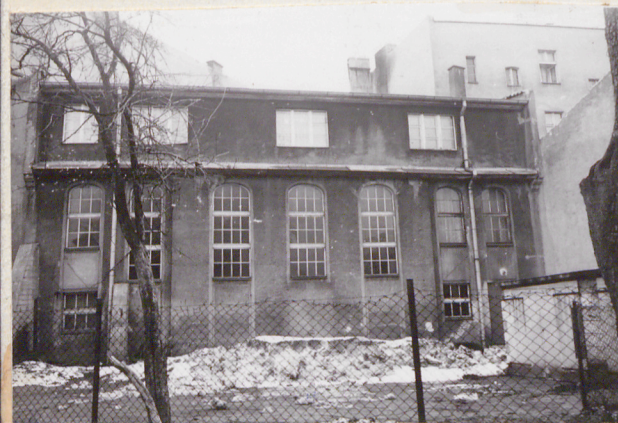
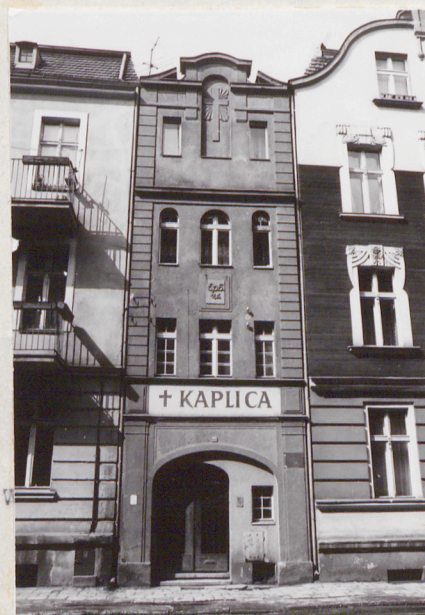
11. Zdjęcia, plan sytuacyjny, rzuty

Kaplica usytuowana szczytowo w zwartej zabudowie ulicy Warmińskiej.

Murowana z cegły i otynkowana. Więźba dachowa, stropy, podłogi, drzwi, ramy okienne i schody drewniane, dach pokryty papą.

Założona na planie nieregularnego wieloboku, salowa z przedsionkiem i klatką schodową. Od ulicy czterokondygnacyjna, od dziedzińca trójkondygnacyjna, częściowo podpiwniczona. W przyziemiu elewacji frontowej przedsionek poprzedzony niedużą wnęką. Za przedsionkiem poprzeczna sala kaplicy z ołtarzem przy wschodniej ścianie i prowizorycznie oddzieloną zakrystią. Po przeciwnej stronie chór muzyczny na wysokości drugiej kondygnacji. Strop płaski, drewniany, podparty czterema drewnianymi słupami. W pomieszczeniach trzeciej i częściowo czwartej kondygnacji mieszkania.

Elewacja frontowa trójosiowa zwieńczona neobarokowym przerywanym szczytem. W przyziemiu wnęka zamknięta łukiem koszowym z kratą żelazną. Narożniki parteru opilastrowane. Okna drugiego piętra zamknięte łukami pełnymi.

Okna pierwszego i trzeciego prostokątne. Na osi czwartej kondygnacji półkolistą płyciną z krzyżem. Ściany boczne przylegają do sąsiednich budynków. Elewacja tylna składa się z : cokołu, wysokiej na dwie kondygnacje ściany kaplicy z rzędem o dużych arkadowych okien i nadbudowanego poddasza z prostokątnymi oknami. Narożnik wsch. oskarpowany.

Dach płaski przebudowany podczas ostatniego remontu.
