1. Obiekt

BUDYNEK MIESZKALNY

4. Adres

ul. Chrobrego 21

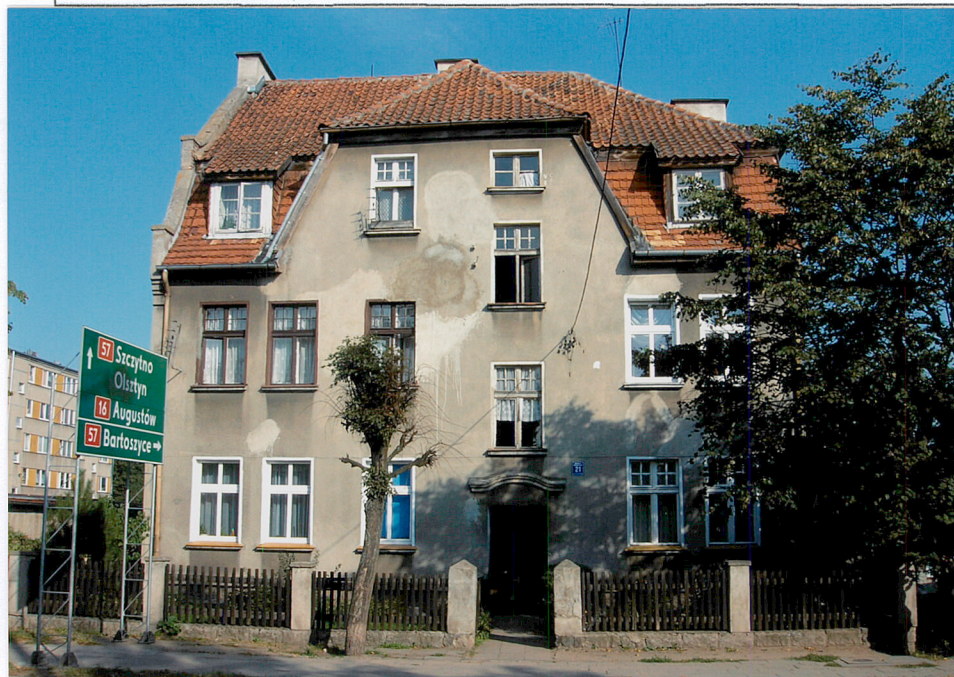
**Elewacja frontowa (południowa):** dwukondygnacyjna, sześciosiowa, niesymetryczna, cokół o boniowanym licu. Pośrodku połaci dachu dwuosiowa wystawka zakończona szczytem o zarysie trapezu, połączona z elewacją. Elewacja przepruta otworami okiennymi zakończonymi prosto. Okna posadowione na odcinkach gzymsów. Nad otworem drzwiowym naczółek w formie falującego odcinka gzymsu.

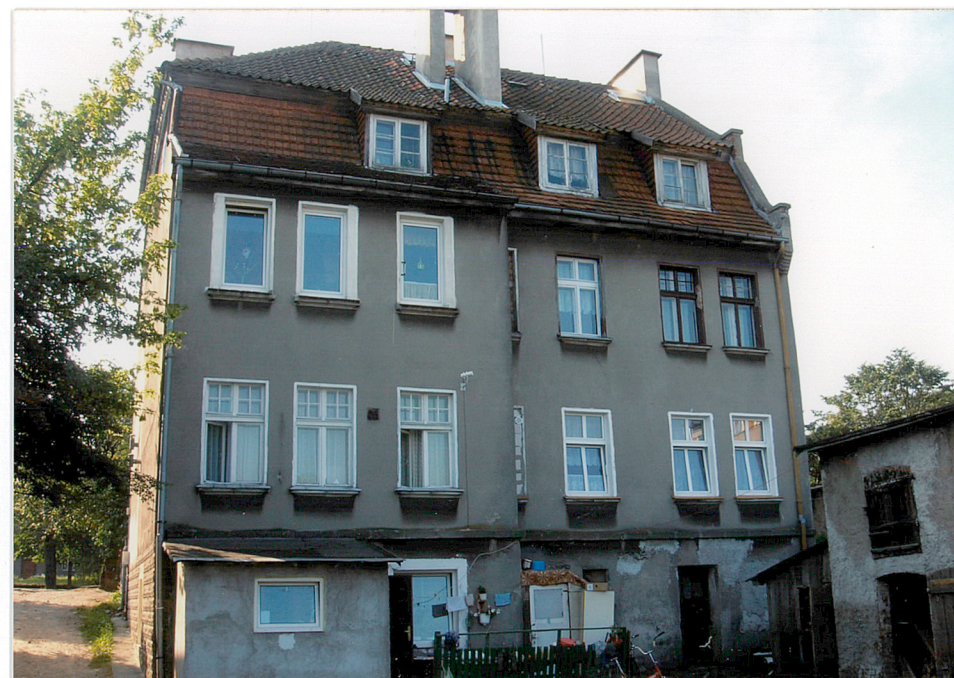
**Elewacja podwórzowa (północna):** trójkondygnacyjna (dolną kondygnację stanowi niski parter), siedmioosiowa (łącznie z ryzalitem) z boku trójosiowy ryzalit. Otwory okienne i otwór drzwiowy zamknięte prosto. Okna posadowione na odcinkach gzymsów.

1. elewacja północna
2. elewacja wschodnia
3. elewacja zachodnia
4. drzwi wejściowe w elewacji pld.
5. okno w elewacji pld. (II kondygnacja)
6. drzwi wejściowe (rewers)
7. drzwi do lokalu mieszkalnego
8. otwory okienne w elewacji pln.
9. otwory okienne w elewacji pld.
10. okno na klatkę schodowej
11. drzwi w lokalu mieszkalnym
- 12-13. klatka schodowa (balustrady schodów)
14. więźba dachowa

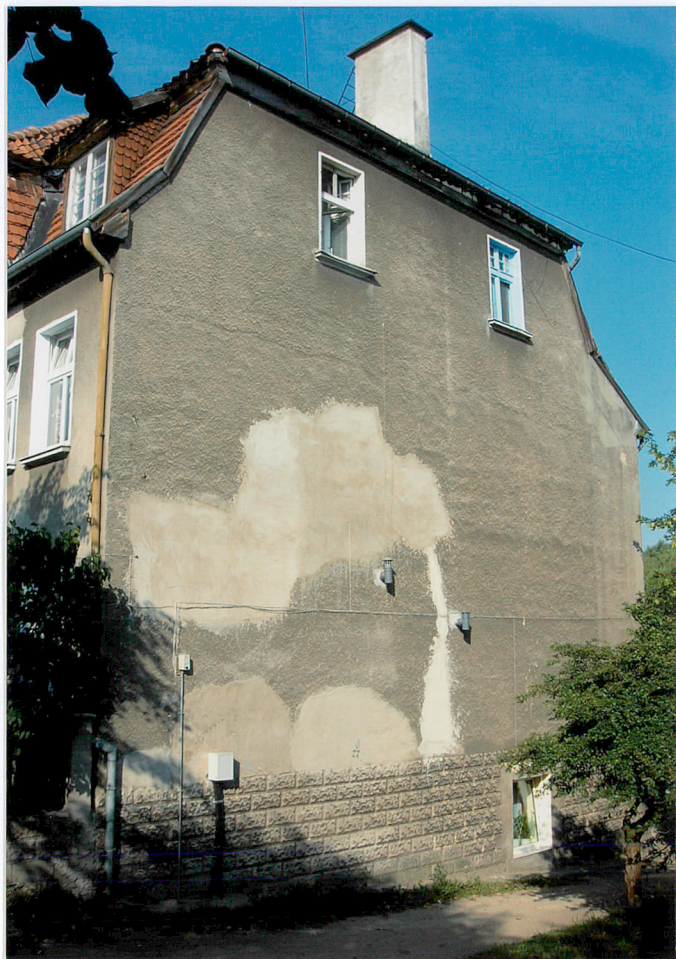
2.

**Elewacja szczytowa (wschodnia):** zakończona szczytem o zarysie trapezu, wysoki cokół o boniowanym licu. Otwory okienne w partii poddasza zakończone prosto.

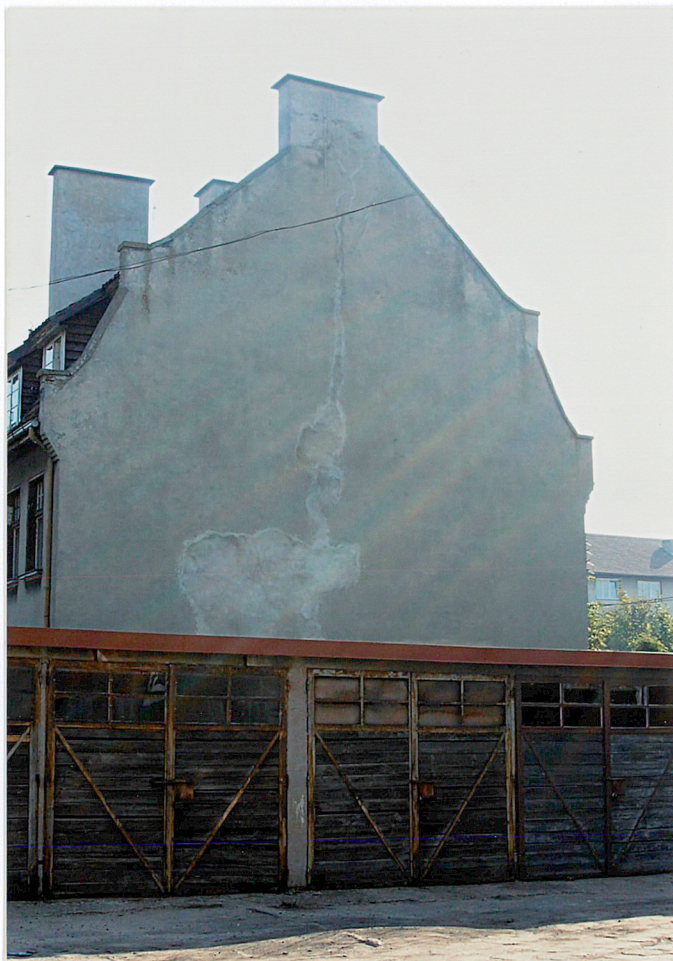
3.

**Elewacja szczytowa (zachodnia):** zakończona szczytem o zarysie trójkąta, gładka, częściowo przesłonięta przez garaże

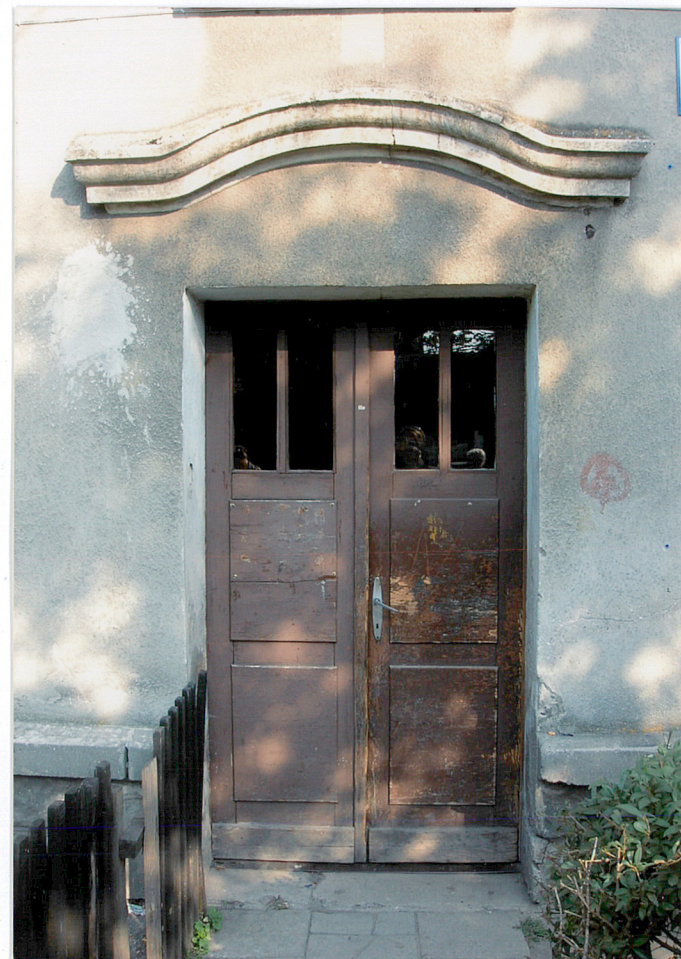
4.

**Drzwi:** drzwi wejściowe drewniane ramowo-płycinowe, dwuskrzydłowe z przeszkleniem w górnej części; drzwi do mieszkań drewniane ramowo-płycinowe, jednoskrzydłowe część przeszklona, większość drzwi współczesna.

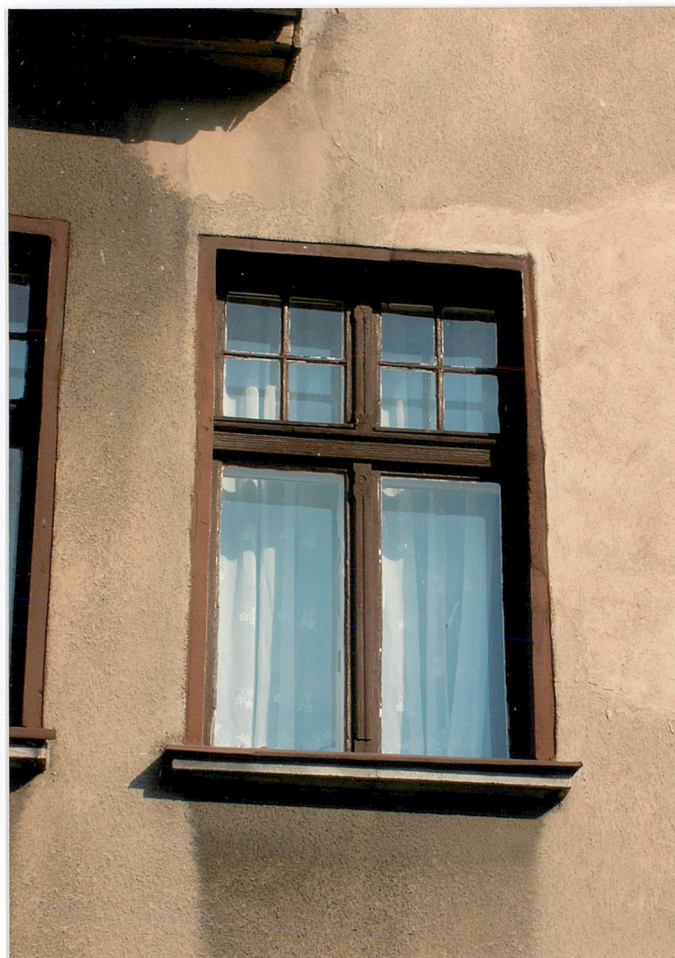
5.

**Okna:** drewniane skrzynkowe czteroskrzydłowe z przechodzącym ślemieniem, górne skrzydła dzielone na cztery kwatery, z opracowaną snycersko listwą przymykową, na klatce schodowej okna drewniane pojedyncze, okna współczesne z pcv.

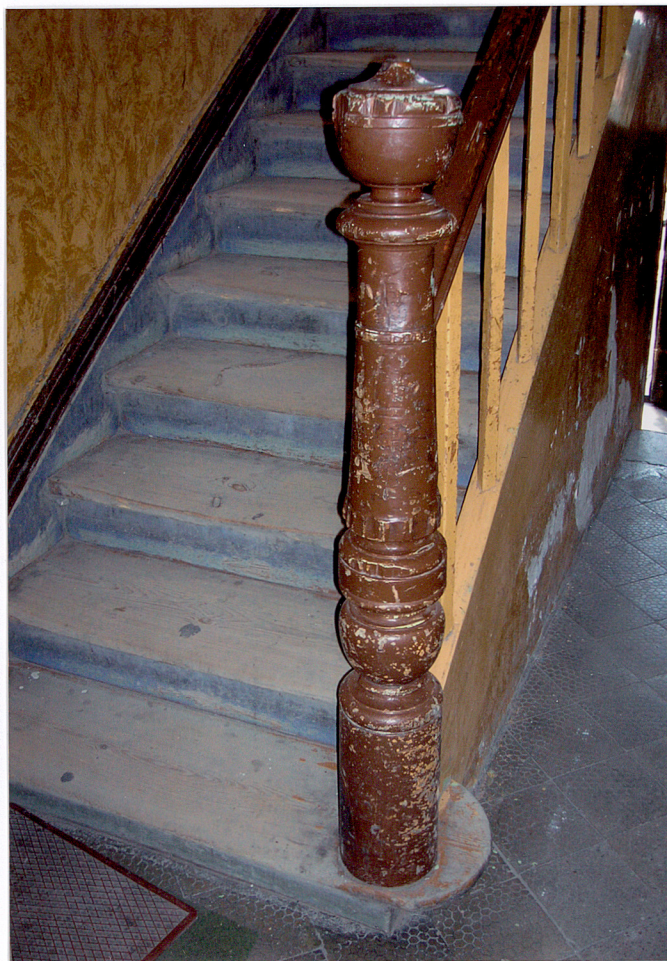
12.

**Wyposażenie:** na klatce schodowej zachowana drewniana balustrada schodów z toczonymi tralkami, słupkami i profilowanym pochwytem, częściowo zachowana stolarka drzwiowa

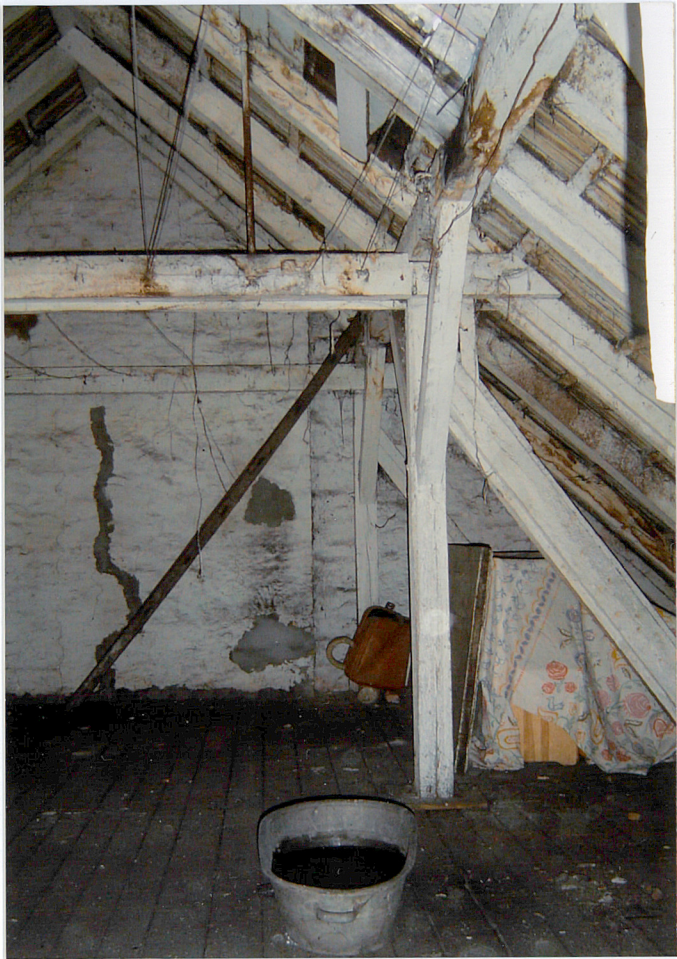
**Wieżba dachowa:** drewniana krokwiowo-kleszczowa z ramami stolcowymi.

14. Kubatura	15. Powierzchnia użytkowa	16. Przeznaczenie pierwotne	17. Użytkowanie obecne
m <sup>3</sup>	m <sup>2</sup>	mieszkalne	mieszkalne
18. Prace budowlane i konserwatorskie, ich przebieg i dokumentacja		19. Stan zachowania (fundamenty, ściany zewnętrzne, ściany wewnętrzne, sklepienia, stropy, konstrukcje dachowe, pokrycie dachu, wyposażenie i instalacje)	
Brak udokumentowanych prac remontowych.		<p>Stan zachowania budynku średni. Na elewacjach liczne zabrudzenia i zacieki, widoczne zawilgocenia. Odspojenia i ubytki tynków, niestarcie pouzupełniane. Klatka schodowa nie remontowana, wielokrotnie malowane ściany z łuszczącymi się powłokami malarskimi, dziury i ubytki. Zawilgocone deskowanie i elementy więźby, nieszczelne pokrycie dachowe.</p>

20. Najpilniejsze postulaty konserwatorskie	
		<p>W budynku należy wykonać prace remontowe: remont dachu (w przypadku wymiany pokrycia wykonać pokrycie ceramiczne), renowacja elewacji i remont klatki schodowej (kolorystykę elewacji i pierwotnych elementów wyposażenia ustalić na podstawie badań stratygrafii nawarstwień malarskich. Zachowanie drewnianej stolarki okiennej, w przypadku wymiany rekonstrukcja w drewnie na wzór stolarki pierwotnej.</p>
