1. Obiekt

KAMIENICZKA

3. Miejscowość

BISKUPIEC

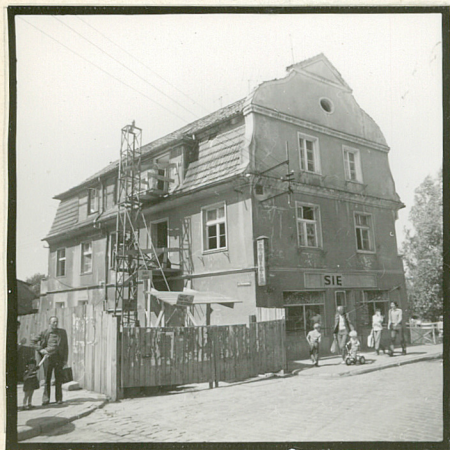
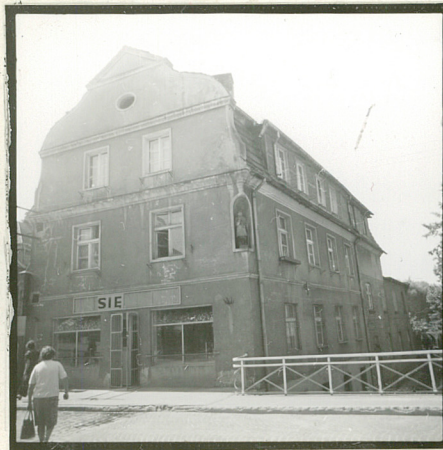
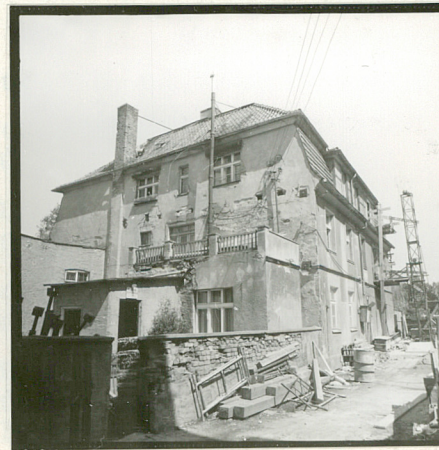
11. Zdjęcia, plan sytuacyjny, rzuty

Usytuowana na narożnej parceli, wolnostojąca – nad kanałem. Na wysokim fundamencie, podpiwniczona, murewowana z cegły i otynkowana, dwukondygnacyjowa z wysokim mieszkalnym poddaszem. Kryta dachem trój-spadowym – mansardowym.

W elewacji szczytowej wschodniej dwuosiowej, w przyziemiu pomieszczenia sklepowe.

Przy ścianie zachodniej przybudówka, w przyziemiu zwieńczona balustradą.

Na elewacjach między kondygnacjami kamieniczki pasma uskokowo profilowanego gzymsu kordonowego.

Pod okapem uskokowo profilowany gzyms wieńczący. Elewacja wschodnia zakończona trójkątnym szczytem o krawędziach w kształcie esownicy, szczyt wieńczy trójkątny naczółek obwiedziony rozprofilowanym gzymsem. W polu szczytu owalny otwór wentylacyjny.

Otwory okienne umieszczone w prostokątnych wnękach obwiedzione rozprofilowanymi opaskami.

W północno-wschodnim narożniku drugiej kondygnacji znajduje się wnęka zamknięta łukiem ostrym, we wnęce umieszczona drewniana figura świętego.

Elewacja północna z przybudówką, 8-osiowa, elewacja południowa trójosiowa.

W dłuższych połaciach mansardowych dachu umieszczone wystawki konstrukcji szachulcowej.

Więźba dachowa drewniana konstrukcji krokwiowo-płatwiowej ze storczykami, dach mansardowy kryty dachówką zakładkową.

Stolarka okienna z podziałem na 6 kwater.

14. Kubatura	15. Powierzchnia użytkowa	16. Przeznaczenie pierwotne	17. Użytkowanie obecne
9211,65 m ³	891,45 m ²	mieszkalne	mieszkalne
18. Prace budowlane i konserwatorskie, ich przebieg i dokumentacja		19. Stan zachowania (fundamenty, ściany zewnętrzne, ściany wewnętrzne, sklepienia, stropy, konstrukcje dachowe, pokrycie dachu, wyposażenie i instalacje)	
1979 r. - Gruntowny remont budynku.		Budynek w trakcie gruntownego remontu, na elewacjach zewnętrznych widoczne liczne odpryski tynków.	
20. Najpilniejsze postulaty konserwatorskie			
15.VII.1979 r. Budynek w trakcie gruntownego remontu.
