KOŚCIÓŁ PARAFIALNY P.W. ŚW. ANDRZEJA BOBOLI

1579-1591-1770  
1772, XIX w.

R Y D Z E W O

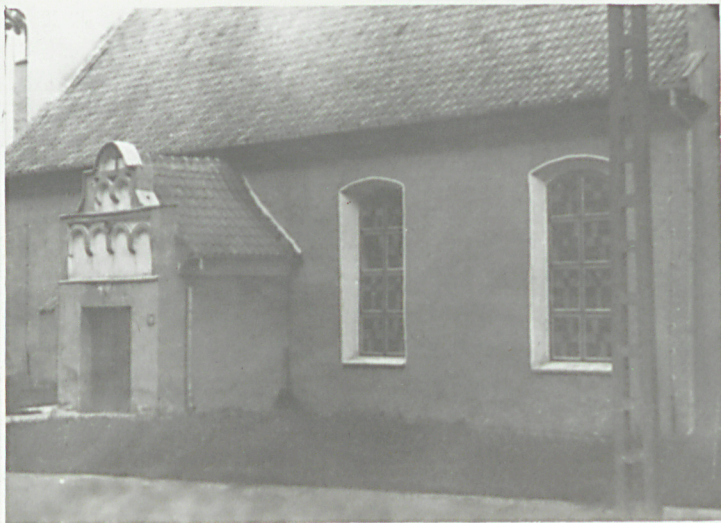
El. południowa

Południowa o trzech osiach okiennych w ścianie kościoła i drzwiach do kruchty. Szczyt kruchty o dwóch poziomach arkadowań i półkolistym zwieńczeniu. Wieża, rozdzielona gzymsem na trzy kondygnacje, jest dwuosiowa, w półkucie zamkniętych długich blendach umieszczono okna / 2 kond. / i żaluzje / 3 kond. / . Pomiedzy blendami 3 kond. dodatkowy otwór zamknięty okiennicą. Wschodnia o dwóch osiach w nawie i jednej osi w środkowej arkadzie, pięcioarkadowego szczytu. We wschodniej ścianie zakrystii drzwi wejściowe. Północna o trzech osiach okien. W ścianie nawy i jednej w zakrystii. W wieży układ podobny jak w el. południowej. Zachodnia o jednej osi w parterze oraz identycznym podziale 2 i 3 kond. jak w el. południowej. We wschodniej ścianie wieży układ taki jak w trzecich kond. pozostałych el.
