1. Obiekt  
BUDYNEK GOSPODARCZY / Magazyn zbożowy/  
15412

2. Czas powstania  
k.XIXw.

3. Miejscowość  
BRANIEWO

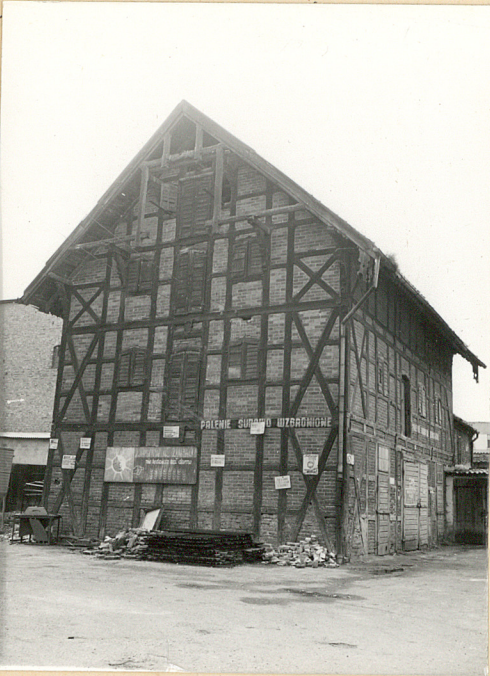
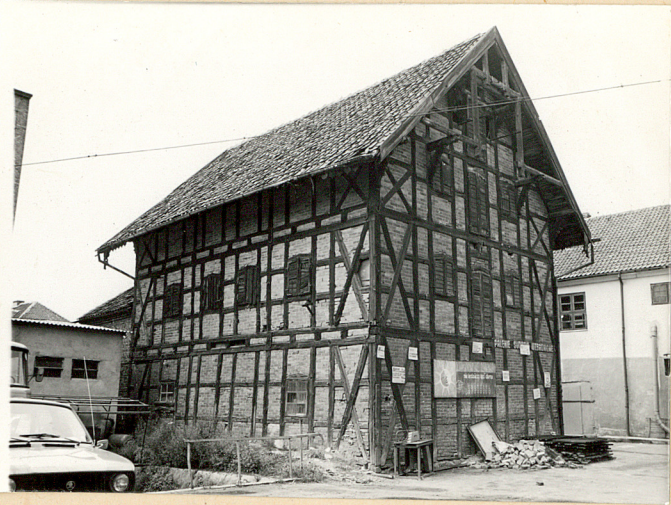
Budynek usytuowany kalenicowo do ulicy, w posesji przy budynku nr 108. Wzniesiony w konstrukcji szachulcowej. Stropy drewniane. Drewniana więźba dachowa konstrukcji kleszczowo-płatwiowej na stolcach. Budynek założony na planie prawie kwadratu, dwutraktowy. Elewacja frontowa trójosiowa. Elewacja szczytowa trójosiowa. Otwory okienne i drzwiowe zamknięte odcinkowa. Stolarka szalunkowa. Narożne krokwie podtrzymują ozdobnie wycięte, drewniane kroksztyny. Elewacja tylna - dwuosiowa. Budynek przekryty dwuspadowym dachem i dachówką holenderką.

<p>14. Kubatura</p> <p>728 m<sup>3</sup></p>	<p>15. Powierzchnia użytkowa</p> <p>104,5 m<sup>2</sup></p>	<p>16. Przeznaczenie pierwotne</p> <p>gospodarcze</p>	<p>17. Użytkowanie obecne</p> <p>gospodarcze</p>
<p>18. Prace budowlane i konserwatorskie, ich przebieg i dokumentacja</p>		<p>19. Stan zachowania (fundamenty, ściany zewnętrzne, ściany wewnętrzne, sklepienia, stropy, konstrukcje dachowe, pokrycie dachu, wyposażenie i instalacje)</p> <p>Stan zachowania - dostateczny 1.IX.1981.</p> <p>Widoczne ubytki w drewnianej konstrukcji ścian.</p> <p>Częściowe zwiędnięcie cegły.</p>	
<p>20. Najpilniejsze postulaty konserwatorskie</p> <p>Postuluje się zabezpieczenie drewnianych elementów ścian</p>
