1. Obiekt

Budynek koszarowy, magazynowy  
ob. magazynowy w zespole koszar kawaleryjskich  
Dragonerregiment König Albert von Sachsen (Ostpr.) Nr 10.

1886 r.

OLSZTYN

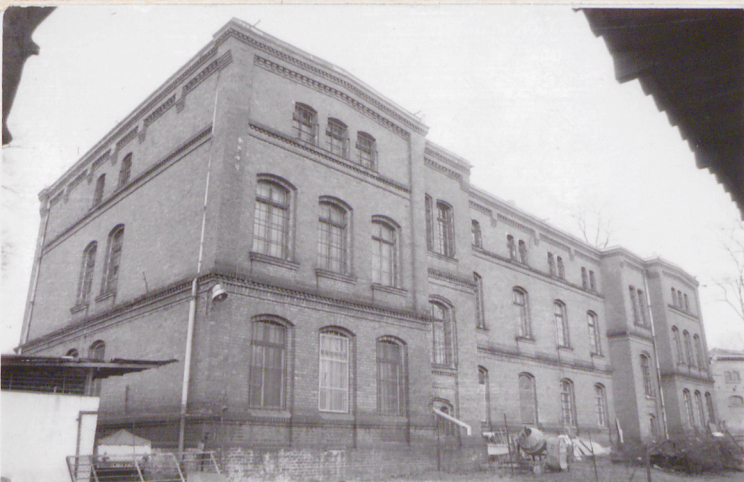
1. Elewacja tylna - widok ogólny

Kondygnacja w korpusie zamknięta gzymsem opracowanym jak w ryzalitach. Dodatkowo, pomiędzy osiami, ceglane, schodkowe wsporniki. Elewacja tylna (fot. 1, 9, 10, 11, 12) architektonicznie opracowana jak frontowa, 12-osiowa. Do wewnętrznych ścian skrajnych ryzalitów przylegają płytsze ryzality mieszczące klatki schodowe. (fot. 8) W ryzalitach tych, w przyziemiu bliźniacze otwory okienne na wspólnym parapecie (fot. 28), w zamkniętej odcinkowo wnęce, wyżej duży, zamknięty odcinkowo otwór okienny na ceglanym parapecie (fot. 26), w kondygnacji najwyższej dwa zamknięte odcinkowo otwory okienne na wspólnym parapecie.

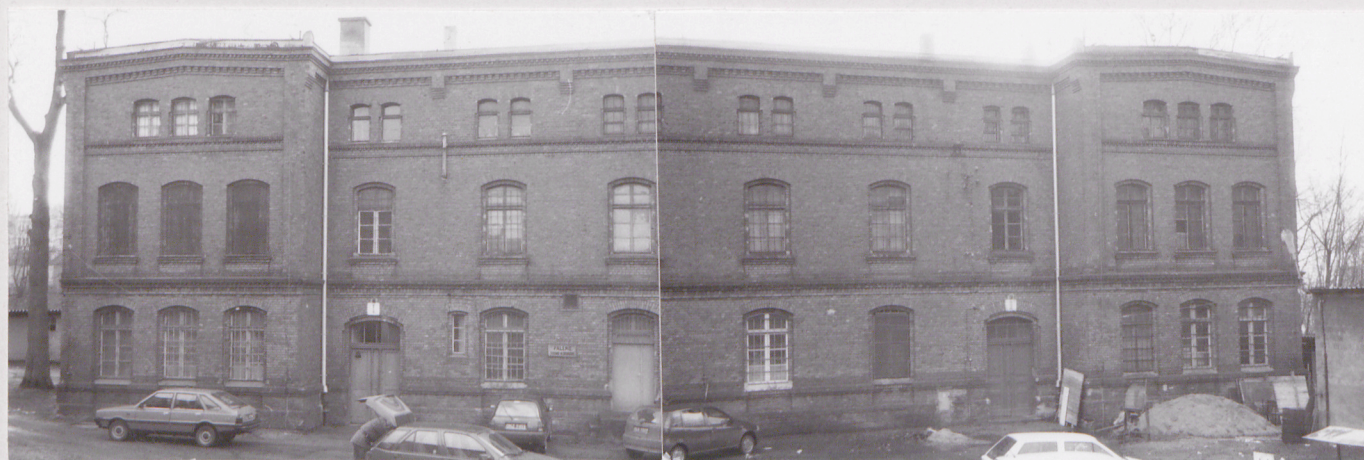
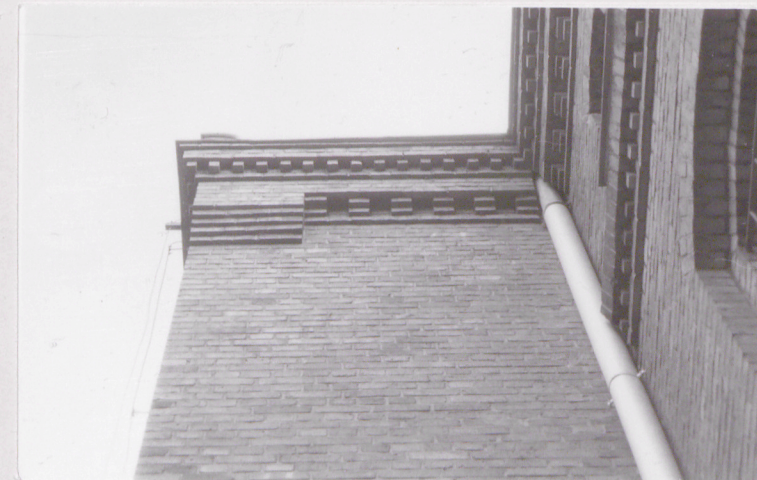
fot. 2-3, 4  
5, 6, 7  
na odwrocie  
8, 9, 10, 11  
12,  
16, 15, 14, 13

Elewacja frontowa (fot. 2, 3, 6, 7) północno-zachodnia, licowana, na ceglany cokole zakończonym gzymsem cokołowym przerwany przez prostokątne, zamknięte łukiem odcinkowym, otwory drzwiowe, symetryczna, 12 osiowa, o rytmie otworów okiennych i drzwiowych 3(ryzalit) + 6(korpus) + 3(ryzalit). Na gzymsie oparte są prostokątne otwory okienne zamknięte łukiem odcinkowym, Naroża obu ryzalitów ujęte w płaskie, ceglane lizeny połączone górami gzymsem w postaci 1 warstwy wozówek wysuniętych z lica muru na których oparte ceglane konsolki złożone z schodkowo ułożonych 2 warstw główek. Całość zamknięta gzymsem wieńczącym w postaci wysuniętej z lica muru warstwy wozówek na których drobne ceglane konsolki dźwigające dwie najwyższe warstwy cegły. (fot. 17) W narożnikach wykonane z blachy akroteriony. (fot. 5) W osi 4, 6 i 9 prostokątne otwory drzwiowe (otwór w osi 6 wtórny, wykonany w miejscu okna). Otwory okienne w o dwuuskokowych ościeżach, podoknia na szerokości okien cofnięte wgłąb lica muru. Kondygnacja w korpusie i ryzalitach zamknięta gzymsem złożonym z warstwy wysuniętych z lica muru wozówek na których ułożone na rąb skośny cegły, nad nimi, na warstwie wozówek drobne ceglane konsolki na których oparta rolka z cegły. II kondygnacja w ryzalitach i korpusie z prostokątnymi otworami okiennymi o dwuuskokowych ościeżach, zamkniętymi odcinkowo w 12 osiach (3+6+3). Okna na ceglanych parapetach pokrytych od góry płytami łupku, podoknia wysunięte z lica muru. Kondygnacja zamknięta rzędem drobnych ceglanych konsolek dźwigających gzyms w postaci rolki cegły. Trzecia, niższa kondygnacja w ryzalitach 3-osiowa z prostokątnymi oknami zamkniętymi odcinkowo w dwuuskokowych ościeżach opartymi na gzymsie. W korpusie nad każdą osią niższych kondygnacji zgrupowane w pary prostokątne okna zamknięte odcinkowo. (fot. 18)

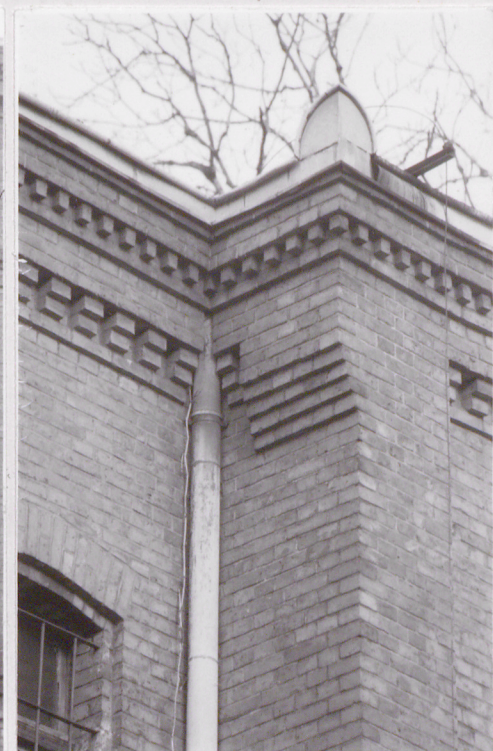
15. Elewacja boczna

Elewacje boczne (fot. 15) z podziałami poziomymi opracowanymi jak w elewacji frontowej, 2-osiowe, z prostokątnymi otworami okiennymi w dwuuskokowych ościeżach.

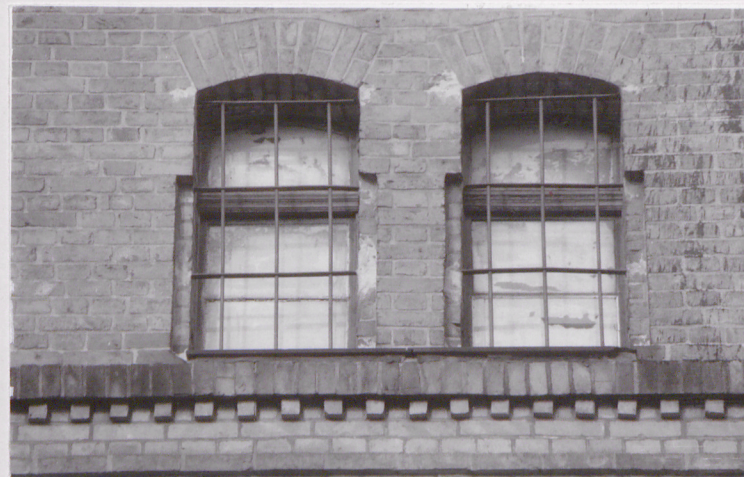
18. J.w.

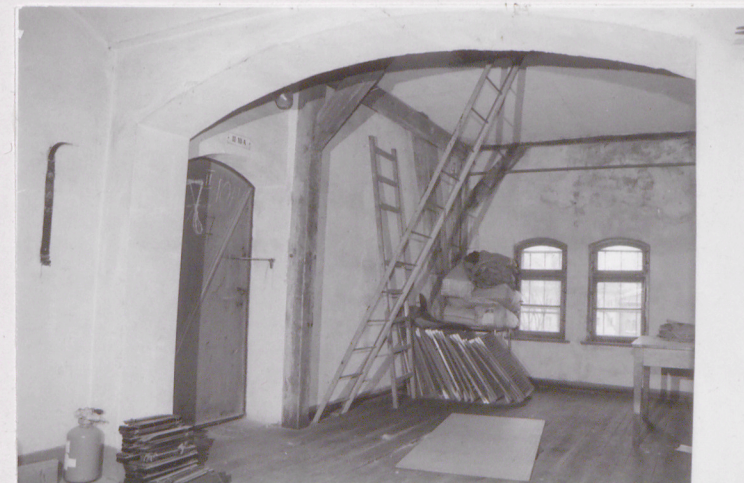
19. Poddasze - widok ogólny

Wnętrza (fot. 19) o zachowanych podziałach. Budynek pierwotnie i obecnie pełni funkcje magazynowe. Korpus budynku zajmują pomieszczenia magazynowe, w ryzalitach usytuowane są pomieszczenia biurowe i pomocnicze.

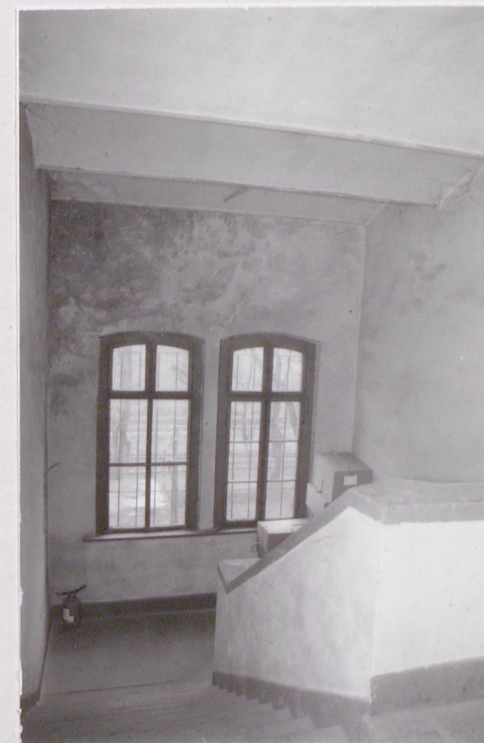
21. Klatka schodowa - widok ogólny

Schody z parteru na II i III kondygnację dwubiegowe, powrotne, wykonane bloków granitowych opartych na ścianach (fot. 33), z murowanymi balustradami na wyższych kondygnacjach (fot. 21)

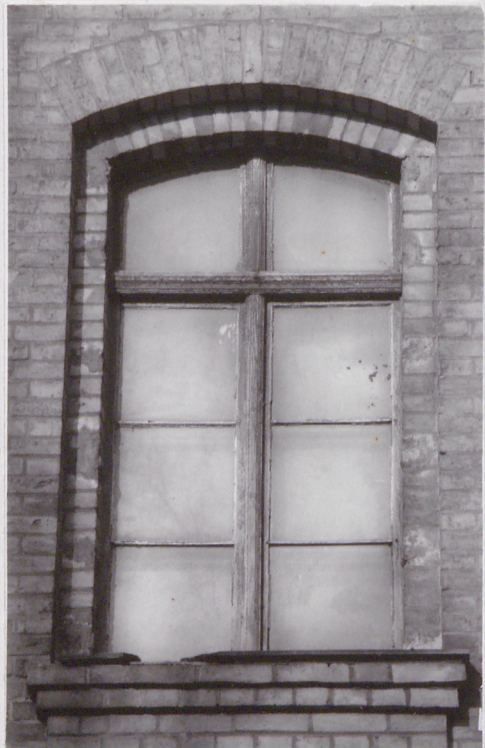
22. Okno II kondygnacji

Okna drewniane, skrzynkowe, 2-poziomowe, 2-dzielne z zamkniętym odcinkowo nadślepieniem, z dominującym, profilowanym ślepieniem i słupkiem o przekroju półkolistym, dzielone poziomymi szczeblinami na kwatery (fot. 22); okna drewniane, krosnowe, 2-poziomowe, 2-dzielne z zamkniętym odcinkowo nadślepieniem; okna drewniane, krosnowe, 2-poziomowe, 1-dzielne. W części okien stalowe kraty lub druciane siatki rozpięte na metalowych ramach.

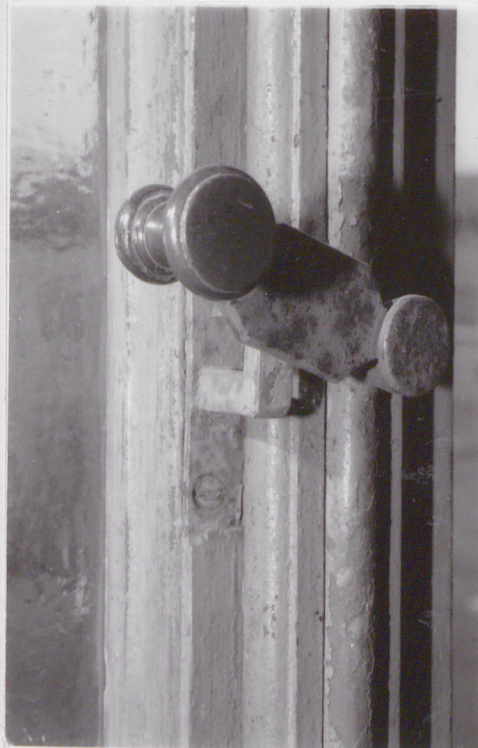
24. Okucie okna j.w.

Wyposażenie - zachowana oryginalna stolarka okienna i drzwiowa z częściowo zachowanymi okuciami (fot. 24) oraz posadzki z płyt granitowych (fot. 34). Na I kondygnacji budynku zachowane żeliwne drzwiczki wycierowe (fot. 36)

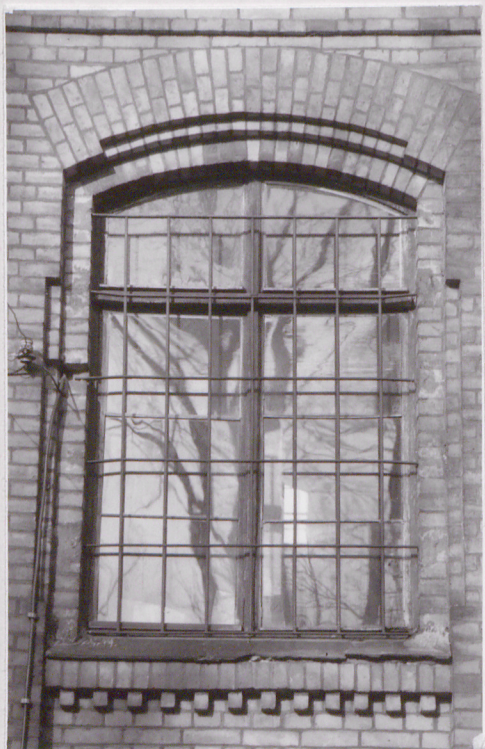
26. Okno w elewacji frontowej

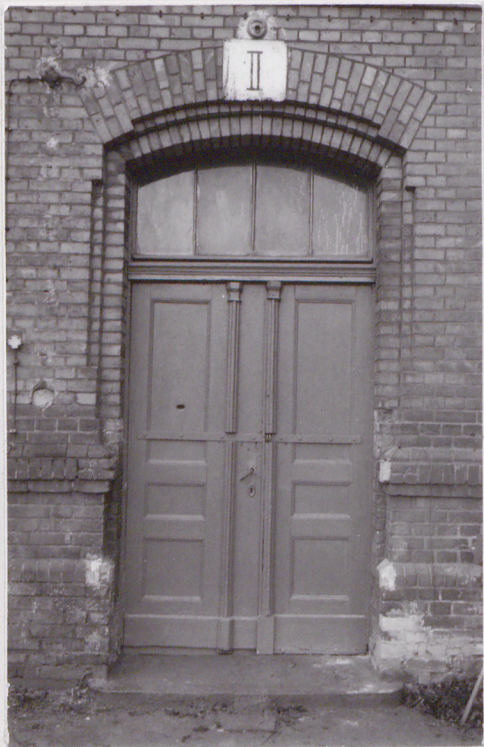
29. Elewacja frontowa - drzwi wejściowe

Drzwi wejściowe (fot. 29, 30, 31) w elewacji frontowej drewniane, 2-skrzydłowe o konstrukcji płycinowo-ramowej z zamkniętym odcinkowo nadświetlem dzielonym pionowymi szczeblinami na 4 kwatery. Skrzydła drzwiowe dekorowane płycinami o profilowanych krawędziach, ślepię dominujące uskokowo profilowane. Listwa przyrytkowa w formie kolumny z bazą i uskokowo profilowana, 7-boczną główką, z odlewany okuciem; drzwi wewnętrzne drewniane, 1-skrzydłowe, deskowe, osadzone na kutyh zawiasach pasowych (piwnice - fot. 32); drzwi wewnętrzne drewniane, 1-skrzydłowe, płycinowo-ramowe, z płycinowymi szpaletami,

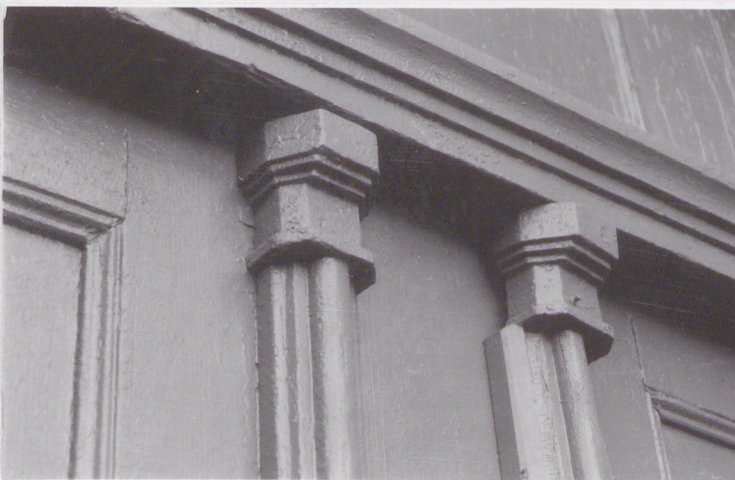
30. J.w. - fragment drzwi wejściowych

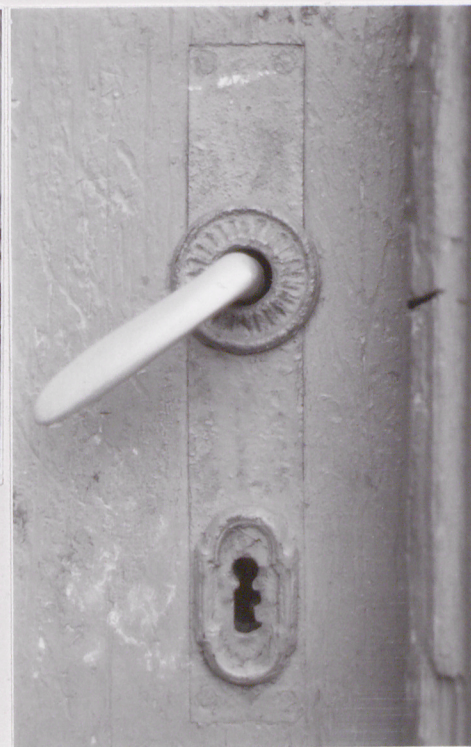
31. J.w. okucia drzwi

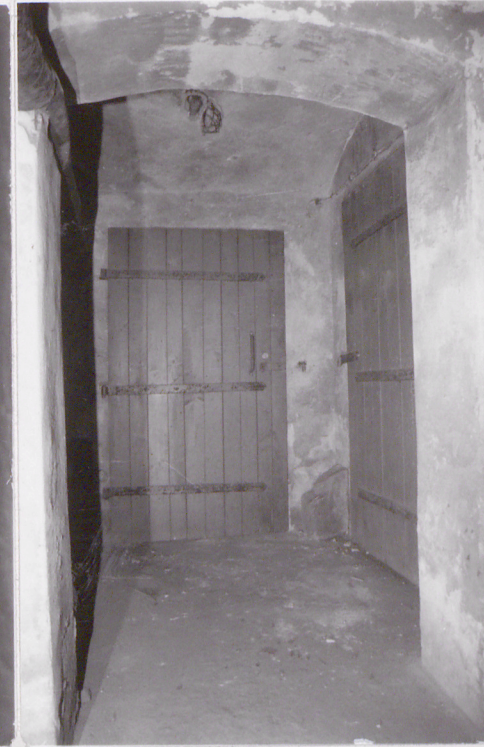
32. Piwnice

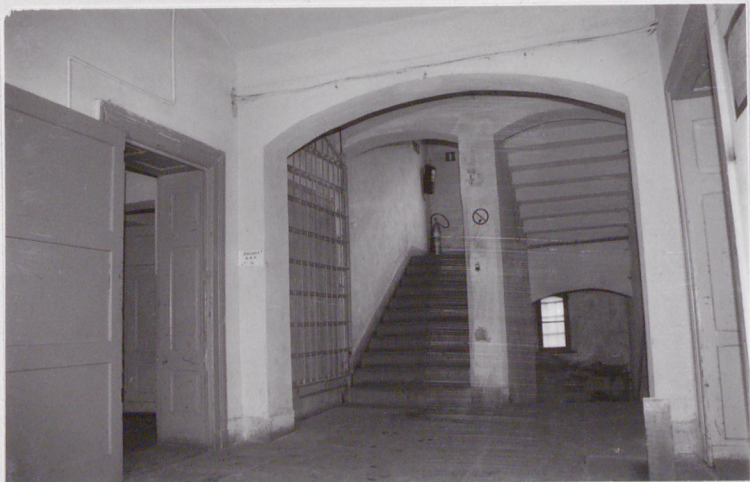
33. I kondygnacja - sień i klatka schodowa

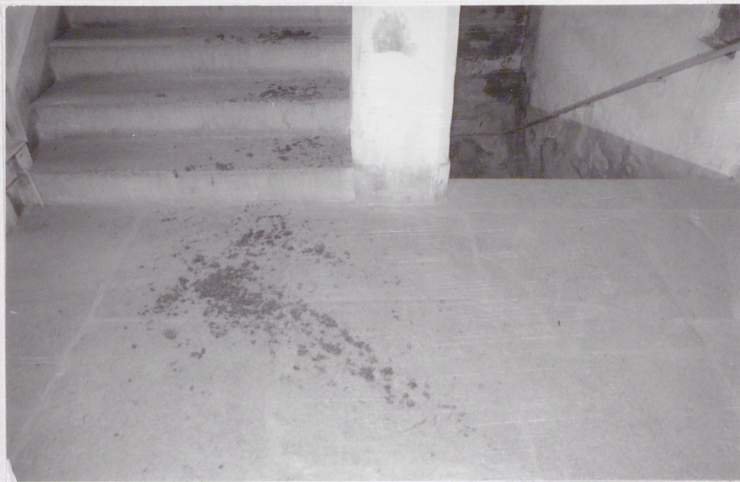
34. Sień - posadzka

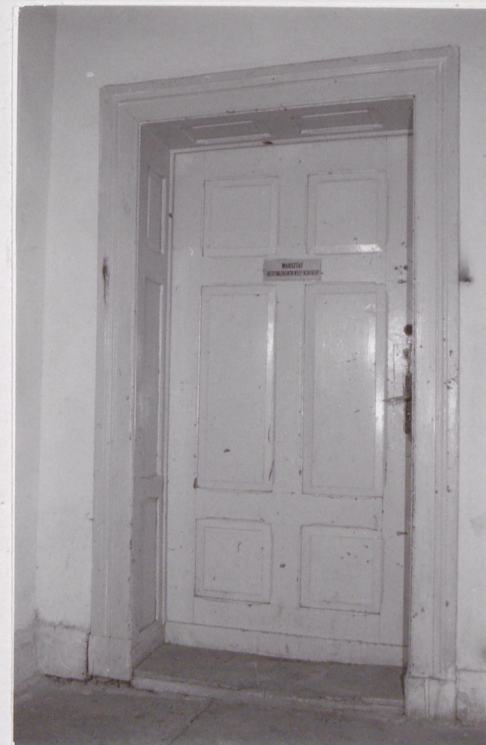
35. Drzwi wewnętrzne

skrzydła o układzie płycin 2+2+2 (dolne i górne płyciny zgrupowane w pary, kwadratowe, środkowe prostokątne - fot. 35); drzwi stalowe, 1-skrzydłowe (na poddasza, fot. 38)

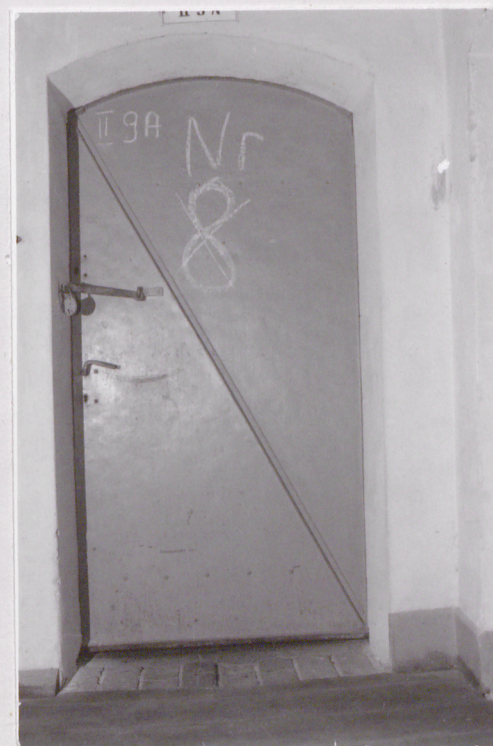
38. Drzwi z poddasza na strych
