1. Obiekt	2. Czas powstania	3. Miejscowość
KAMIENICZKA	XIX/XX wiek	BISKUPIEC

4. Adres	Biskupiec Mazurskie Przedmieście 4 nr hipoteczny
5. Przynależność administracyjna	województwo Olsztyn gmina Biskupiec powiat OLSZTYN
6. Poprzednie nazwy miejscowości	Bischofsburg
7. Przynależność administracyjna przed 1.VI.1975	województwo Olsztyn powiat Biskupiec
8. Właściciel i jego adres	PGKiM
9. Użytkownik i jego adres	PGKiM
10. Rejestr zabytków	Nr A-2145 data 8.09.1987

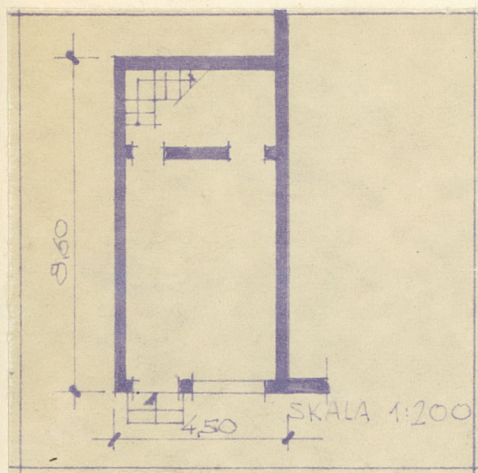
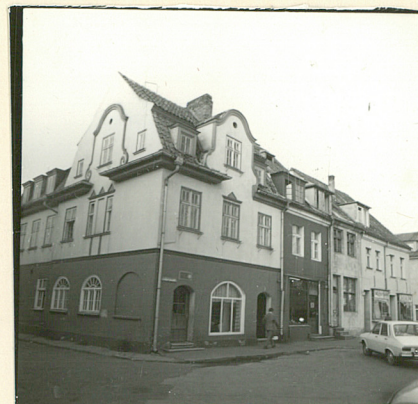
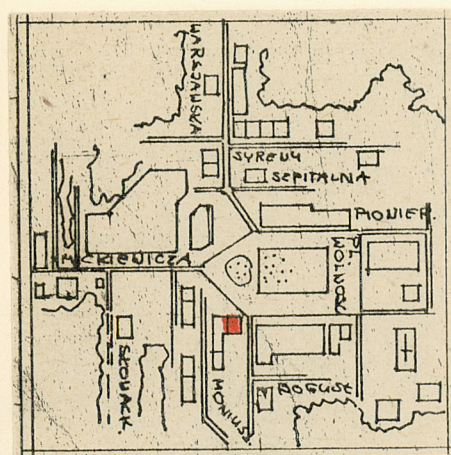
11. Zdjęcia, plan sytuacyjny, rzuty Dariusz Chodkowski

Usytuowana kalenicowo do ulicy w ciągu zabudowy ulicy, murowana z cegły i otynkowana, dwukondygnacyjowa.

Elewacja frontowa dwuosiowa, układ pomieszczeń we wnętrzu dwutraktowy.

Otwory okienne prostokątne. Elewacja frontowa zwieńczona uskokowo profilowanym gzymsem wieńczącym.

Kamieniczka kryta dwuspadowym dachem i dachówką holenderką.

Więźba dachowa drewniana konstrukcji krokwiowo-płatwiowej. W połaci frontowej dachu w dwuosiowa wystawka kryta pulpitowym daszkiem.

Stolarka okienna z podziałem na cztery kwatery. W przyziemiu jednoskrzydłowe drzwi frontowe oraz duże okno wystawowe.

Kamieniczka na rzucie wydłużonego prostokąta - posiada wewnętrzne schody zabiegowe - jest także częściowo podpiwniczona.
