1. Obiekt

Stajnia oficerska, ob. budynek magazynowo-produkcyjny w zespole koszar  
kawaleryjskich

Dragonerregiment König Albert von Sachsen (Ostpr.) Nr 10.

O L S Z T Y N

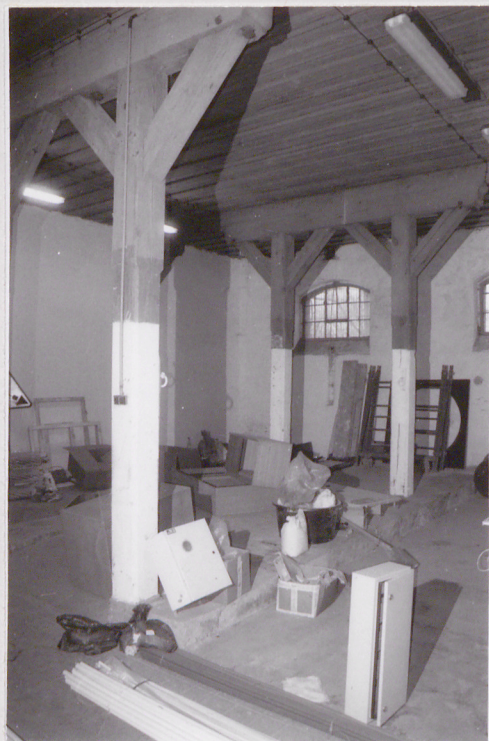
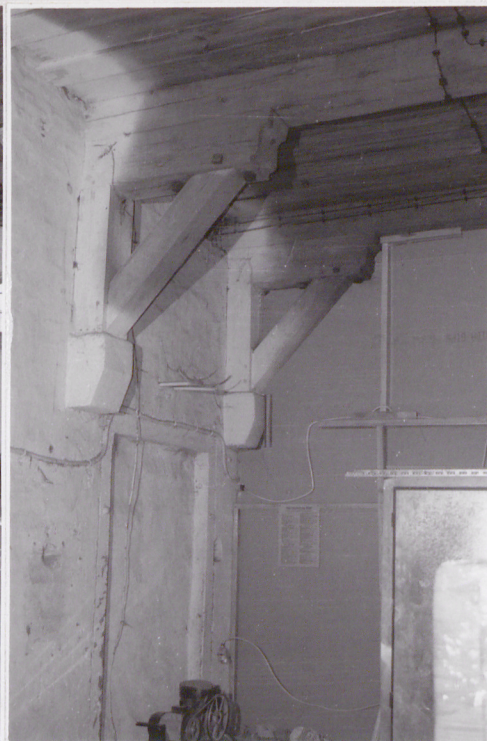
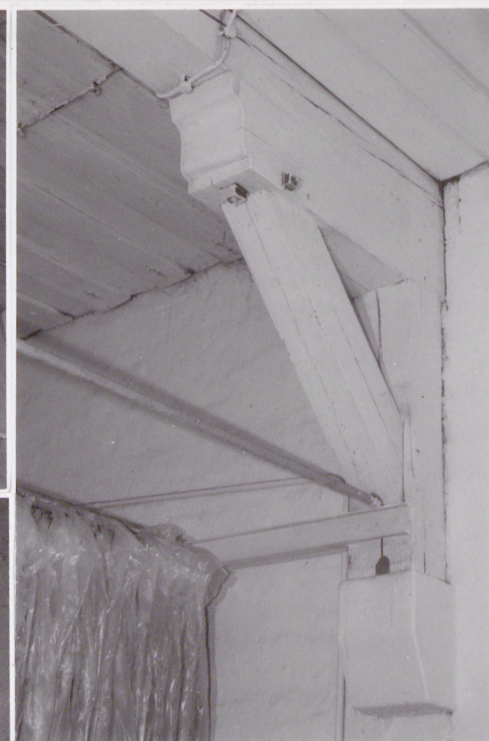
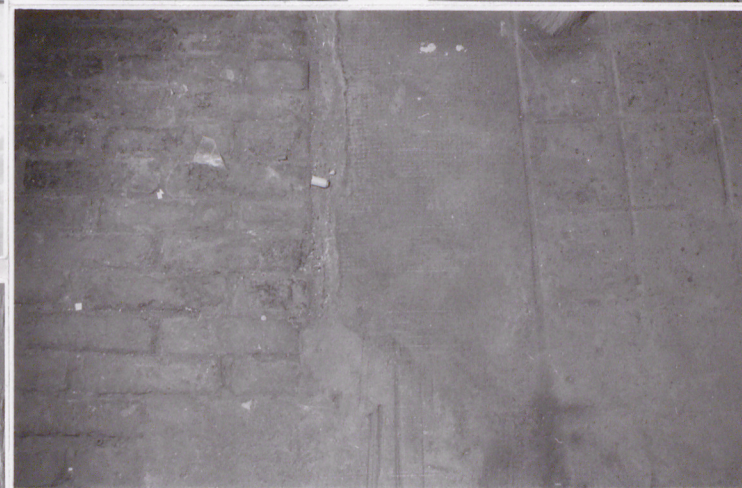
fot. 21, 22, 23, 24  
27,  
25, 26, 28

24. J.w. - kółka do wiązania koni na słupach wewnętrznych

25. J.w. - uchwyt do mocowania

26. J.w. - fragment posadzki

27. J.w. - poddasze

28. Stajnia - cegła z nazwą cegielni „DRAULITTEN”

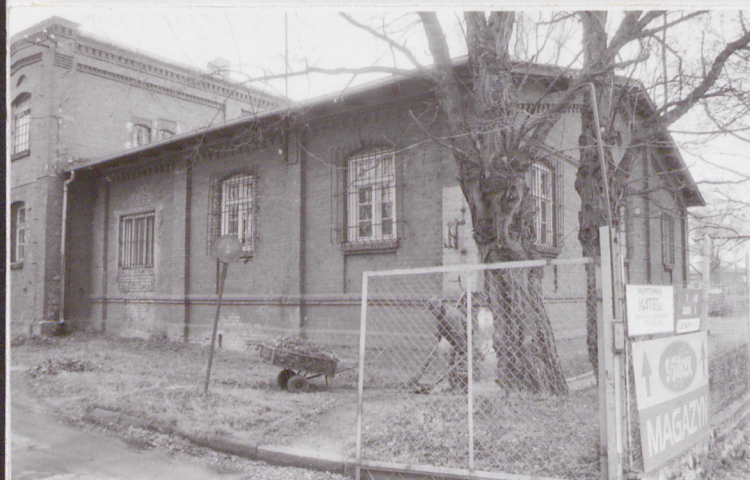
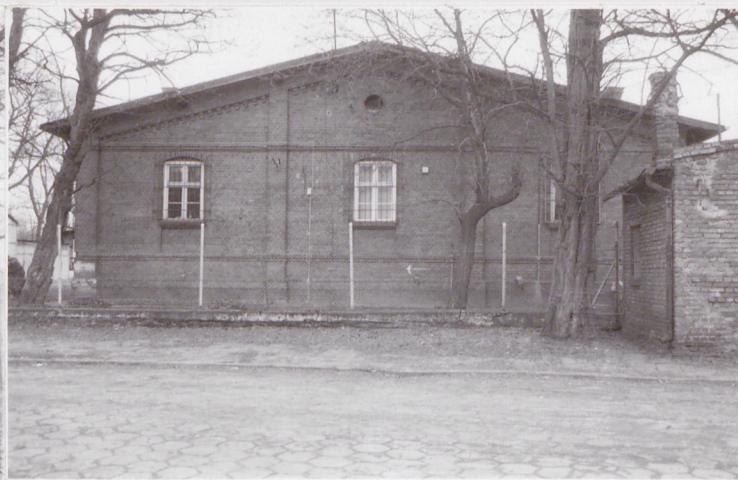
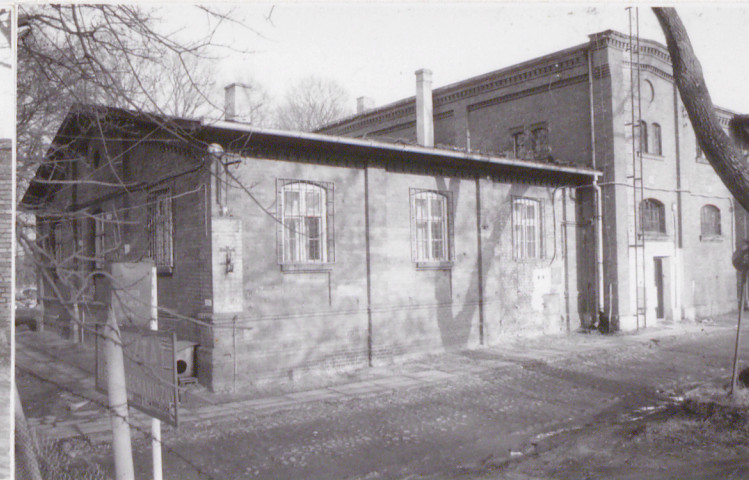
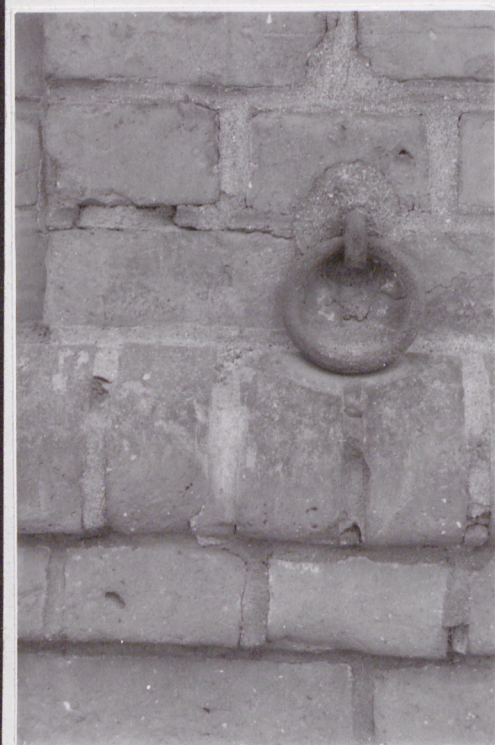
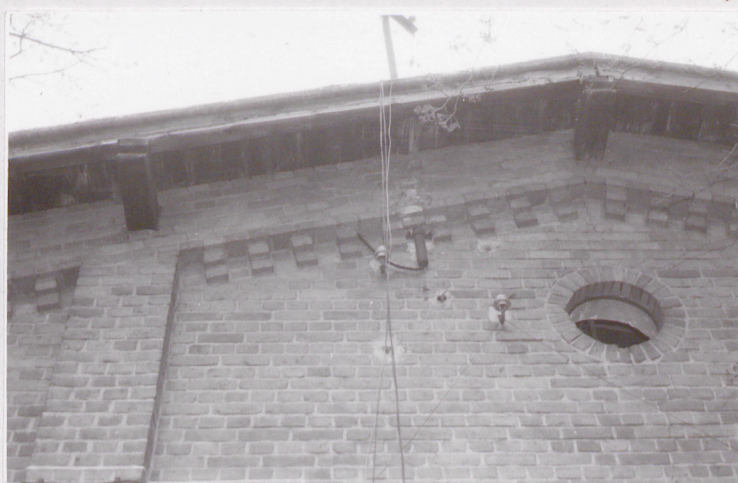
fot. 32, 33, 34  
35, 36  
37, 38

32. Przybudówka zachodnia stajni - elewacja północna

33. J.w. - elewacja zachodnia

34. J.w. - elewacja południowa

35. J.w. - fragment kółka do wiązania koni

36. J.w. - fragment elewacji zachodniej

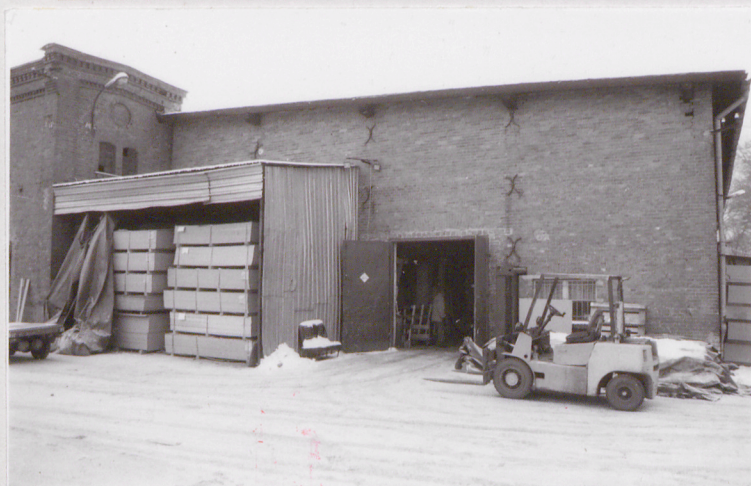
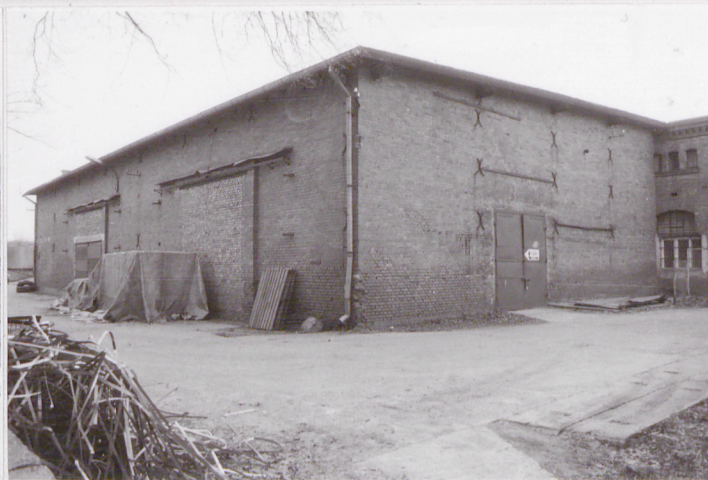
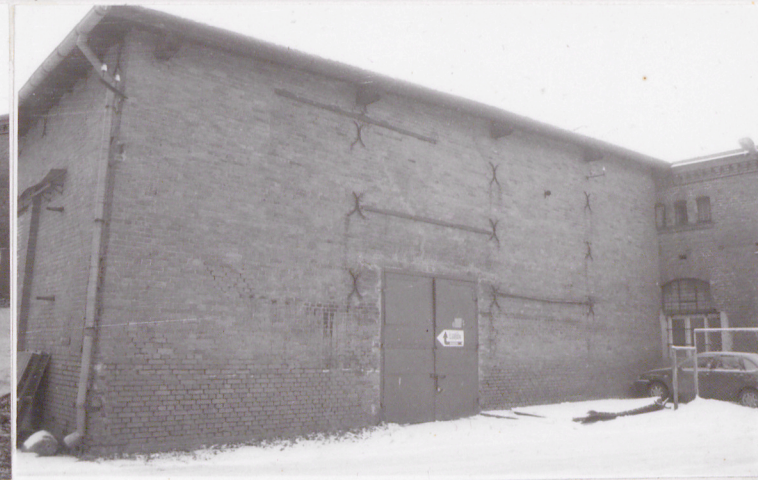
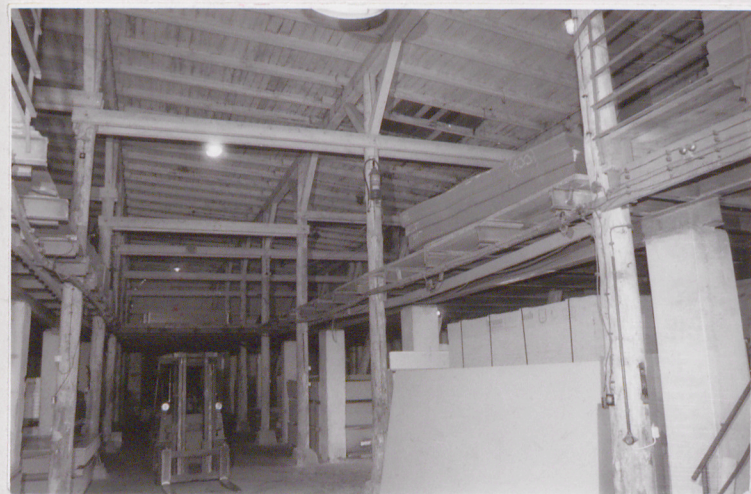
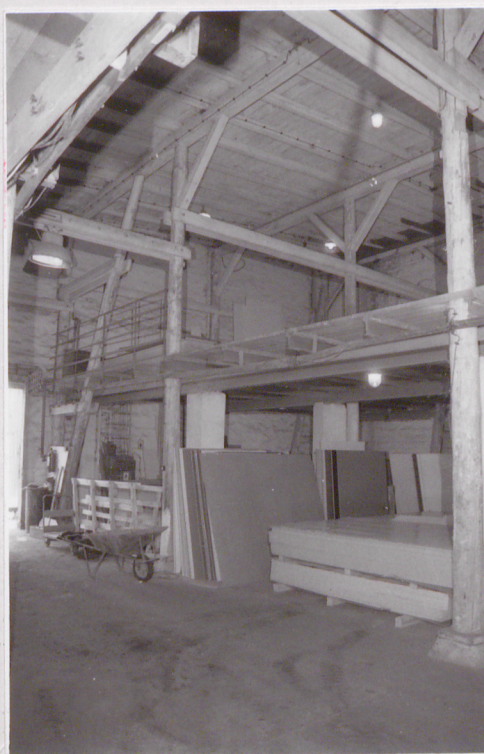
fot. 39, 40, 41  
42, 43, 44

39. Przybudówka północna stajni - elewacja wschodnia

40. J.w. - elewacja zachodnia i północna

41. J.w. - elewacja zachodnia

42. J.w. - wnętrze

43. J.w.

44. J.w. - fragment konstrukcji stropu
